Kapitel 8

8. Typisering af problemstillingerne

8.1 Risikovurdering

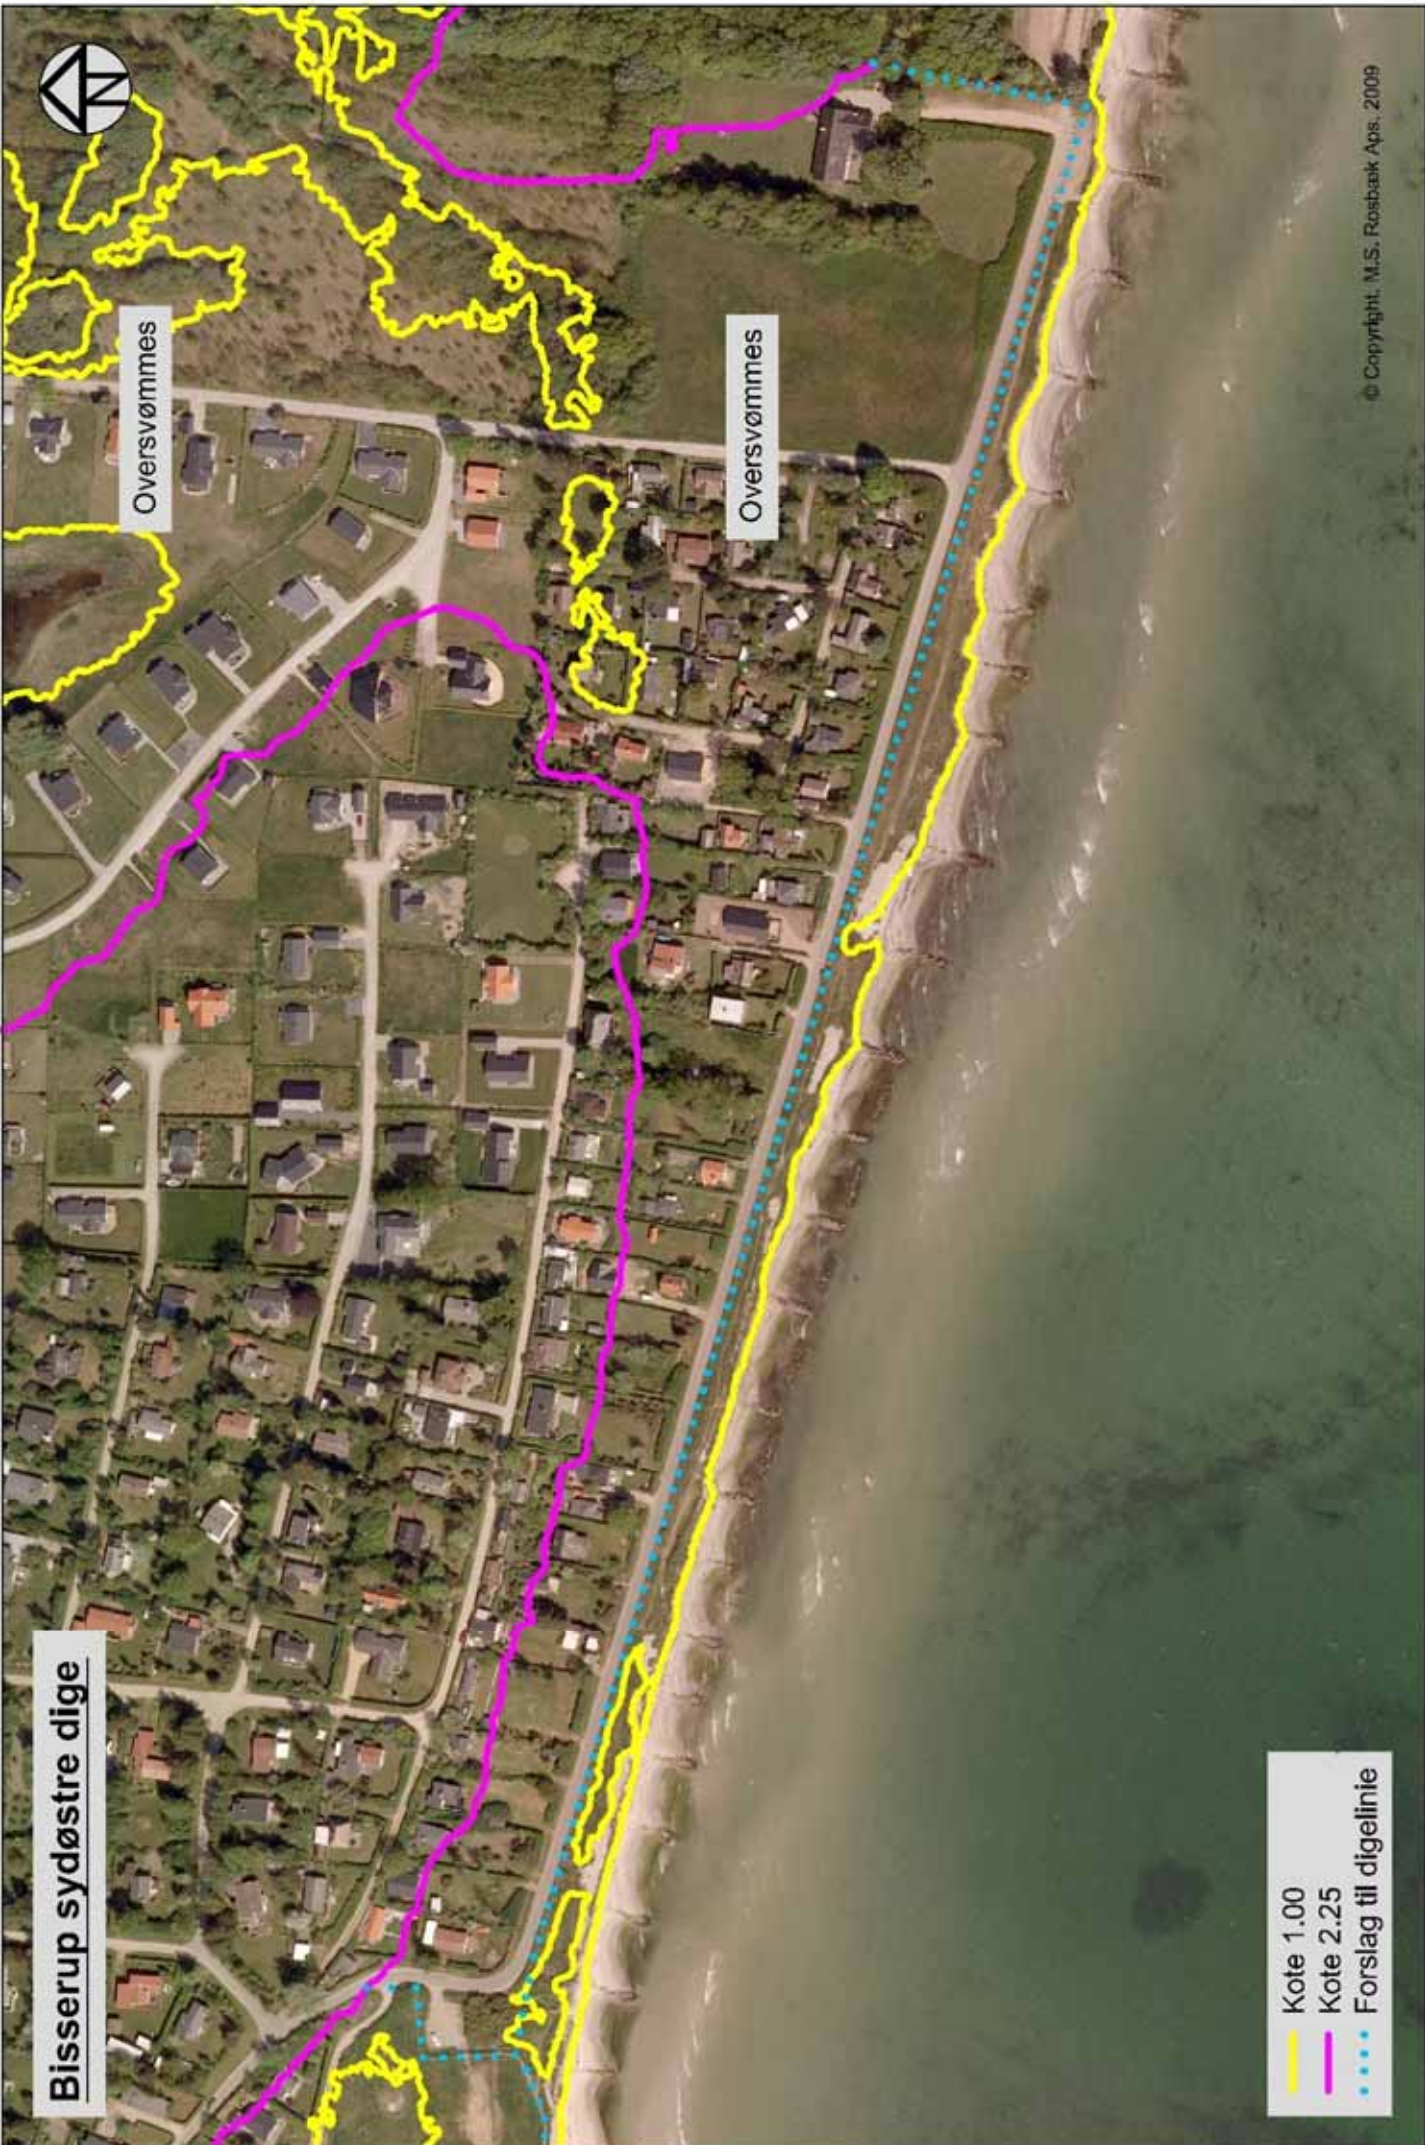
Bisserup sydøstre dike

Oversvømmes

- Kote 1.00
- Kote 2.25
- Forslag til digelinie
