BILDSØ Å

Opmålt af Hedeselskabet, 1992.

Slagelse Kommune

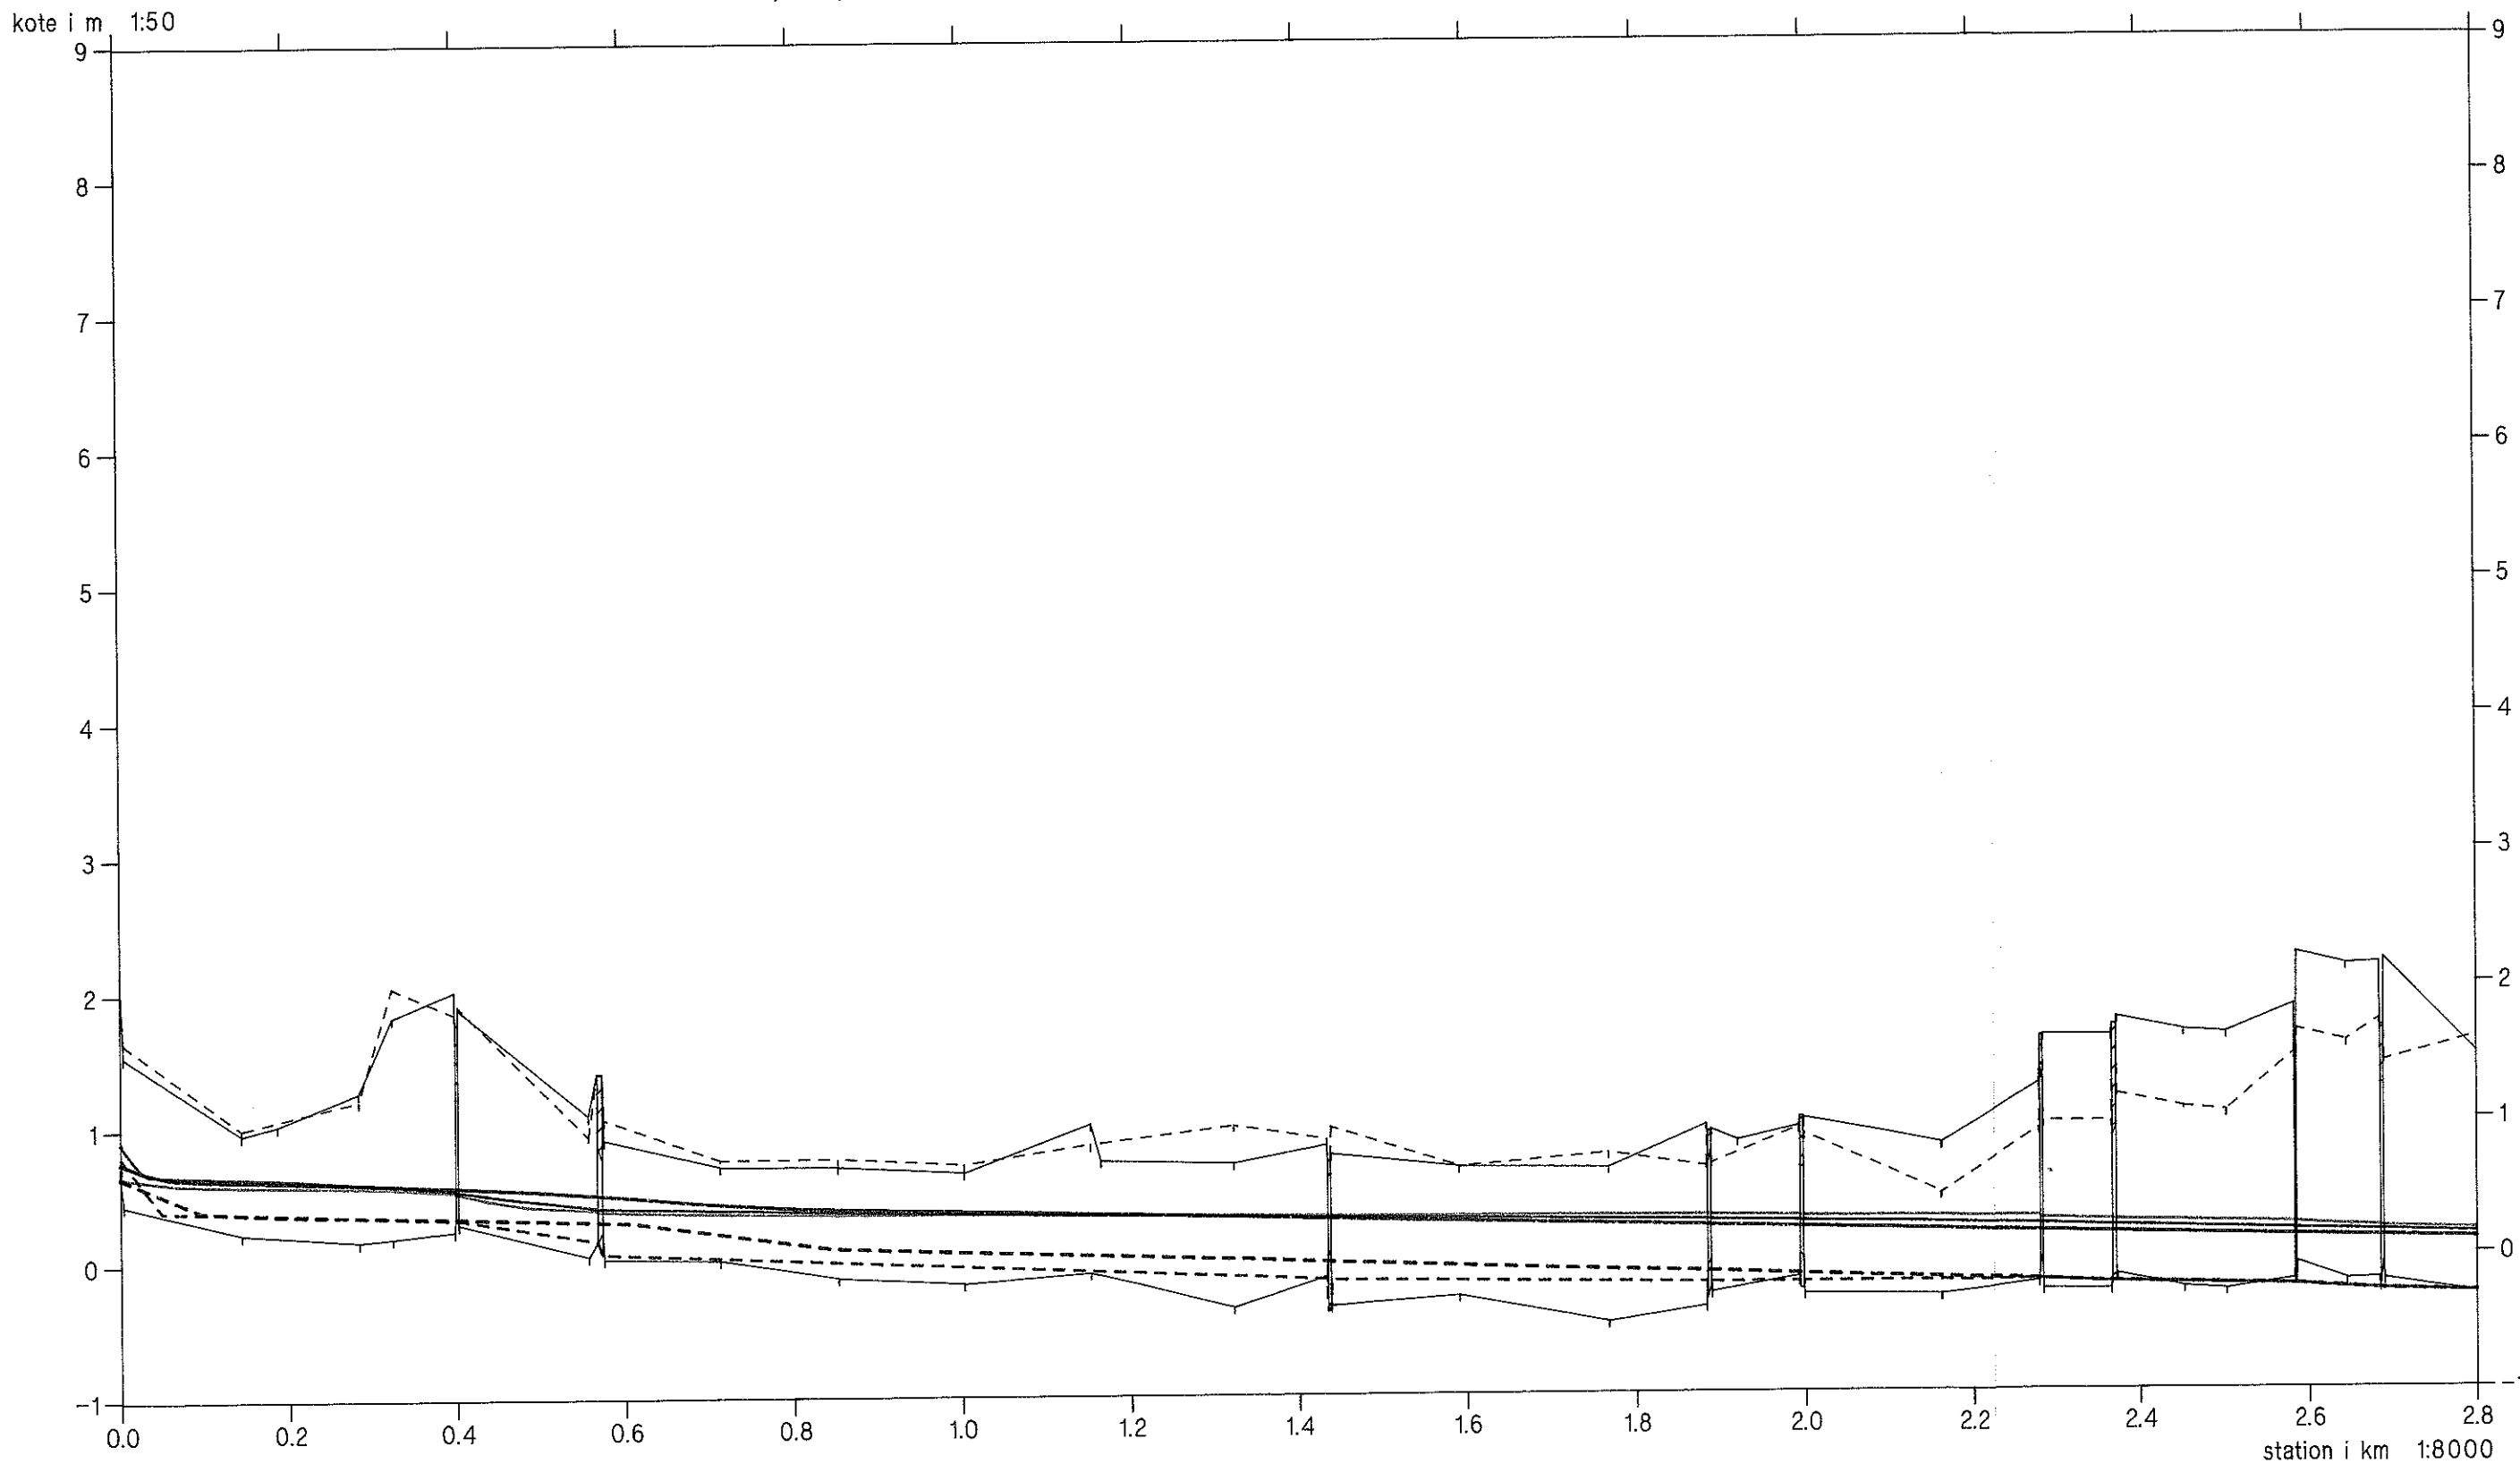
- Tidligere regulativ bundkote
- Terræn i højre side
- Terræn i venstre side
- Dybeste punkt i tværprofilet
- Regulativ vintermiddel
- Tidligere regulativ vintermiddel
- Opmåling vintermiddel
- Regulativ bundkote

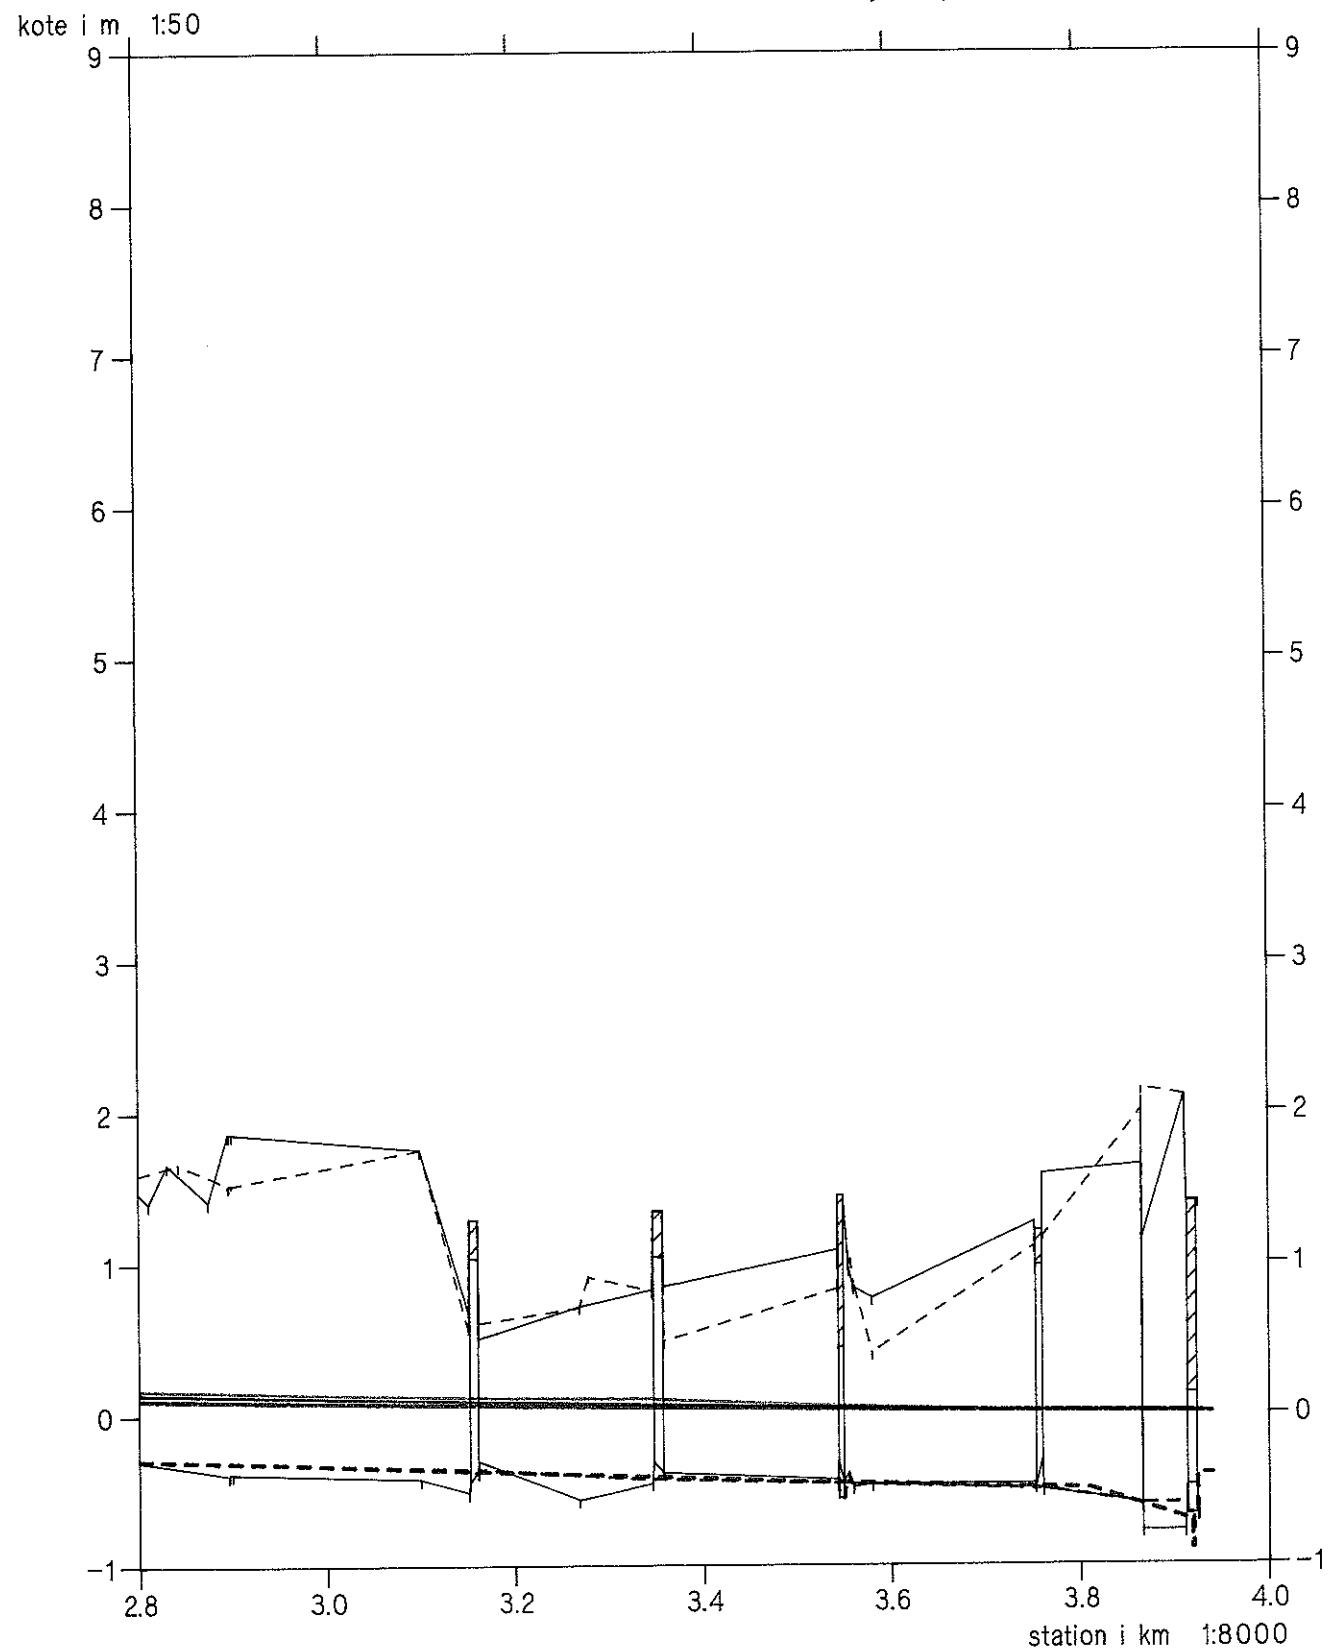
BILDSØ Å

Opmålt af Hedeselskabet, 1992.

- Tidligere regulativ bundkote
- - - - - Terræn i højre side
- Terræn i venstre side
- Dybeste punkt i tværprofilet
- Regulativ vintermiddel
- Tidligere regulativ vintermiddel
- Opmåling vintermiddel
- Regulativ bundkote

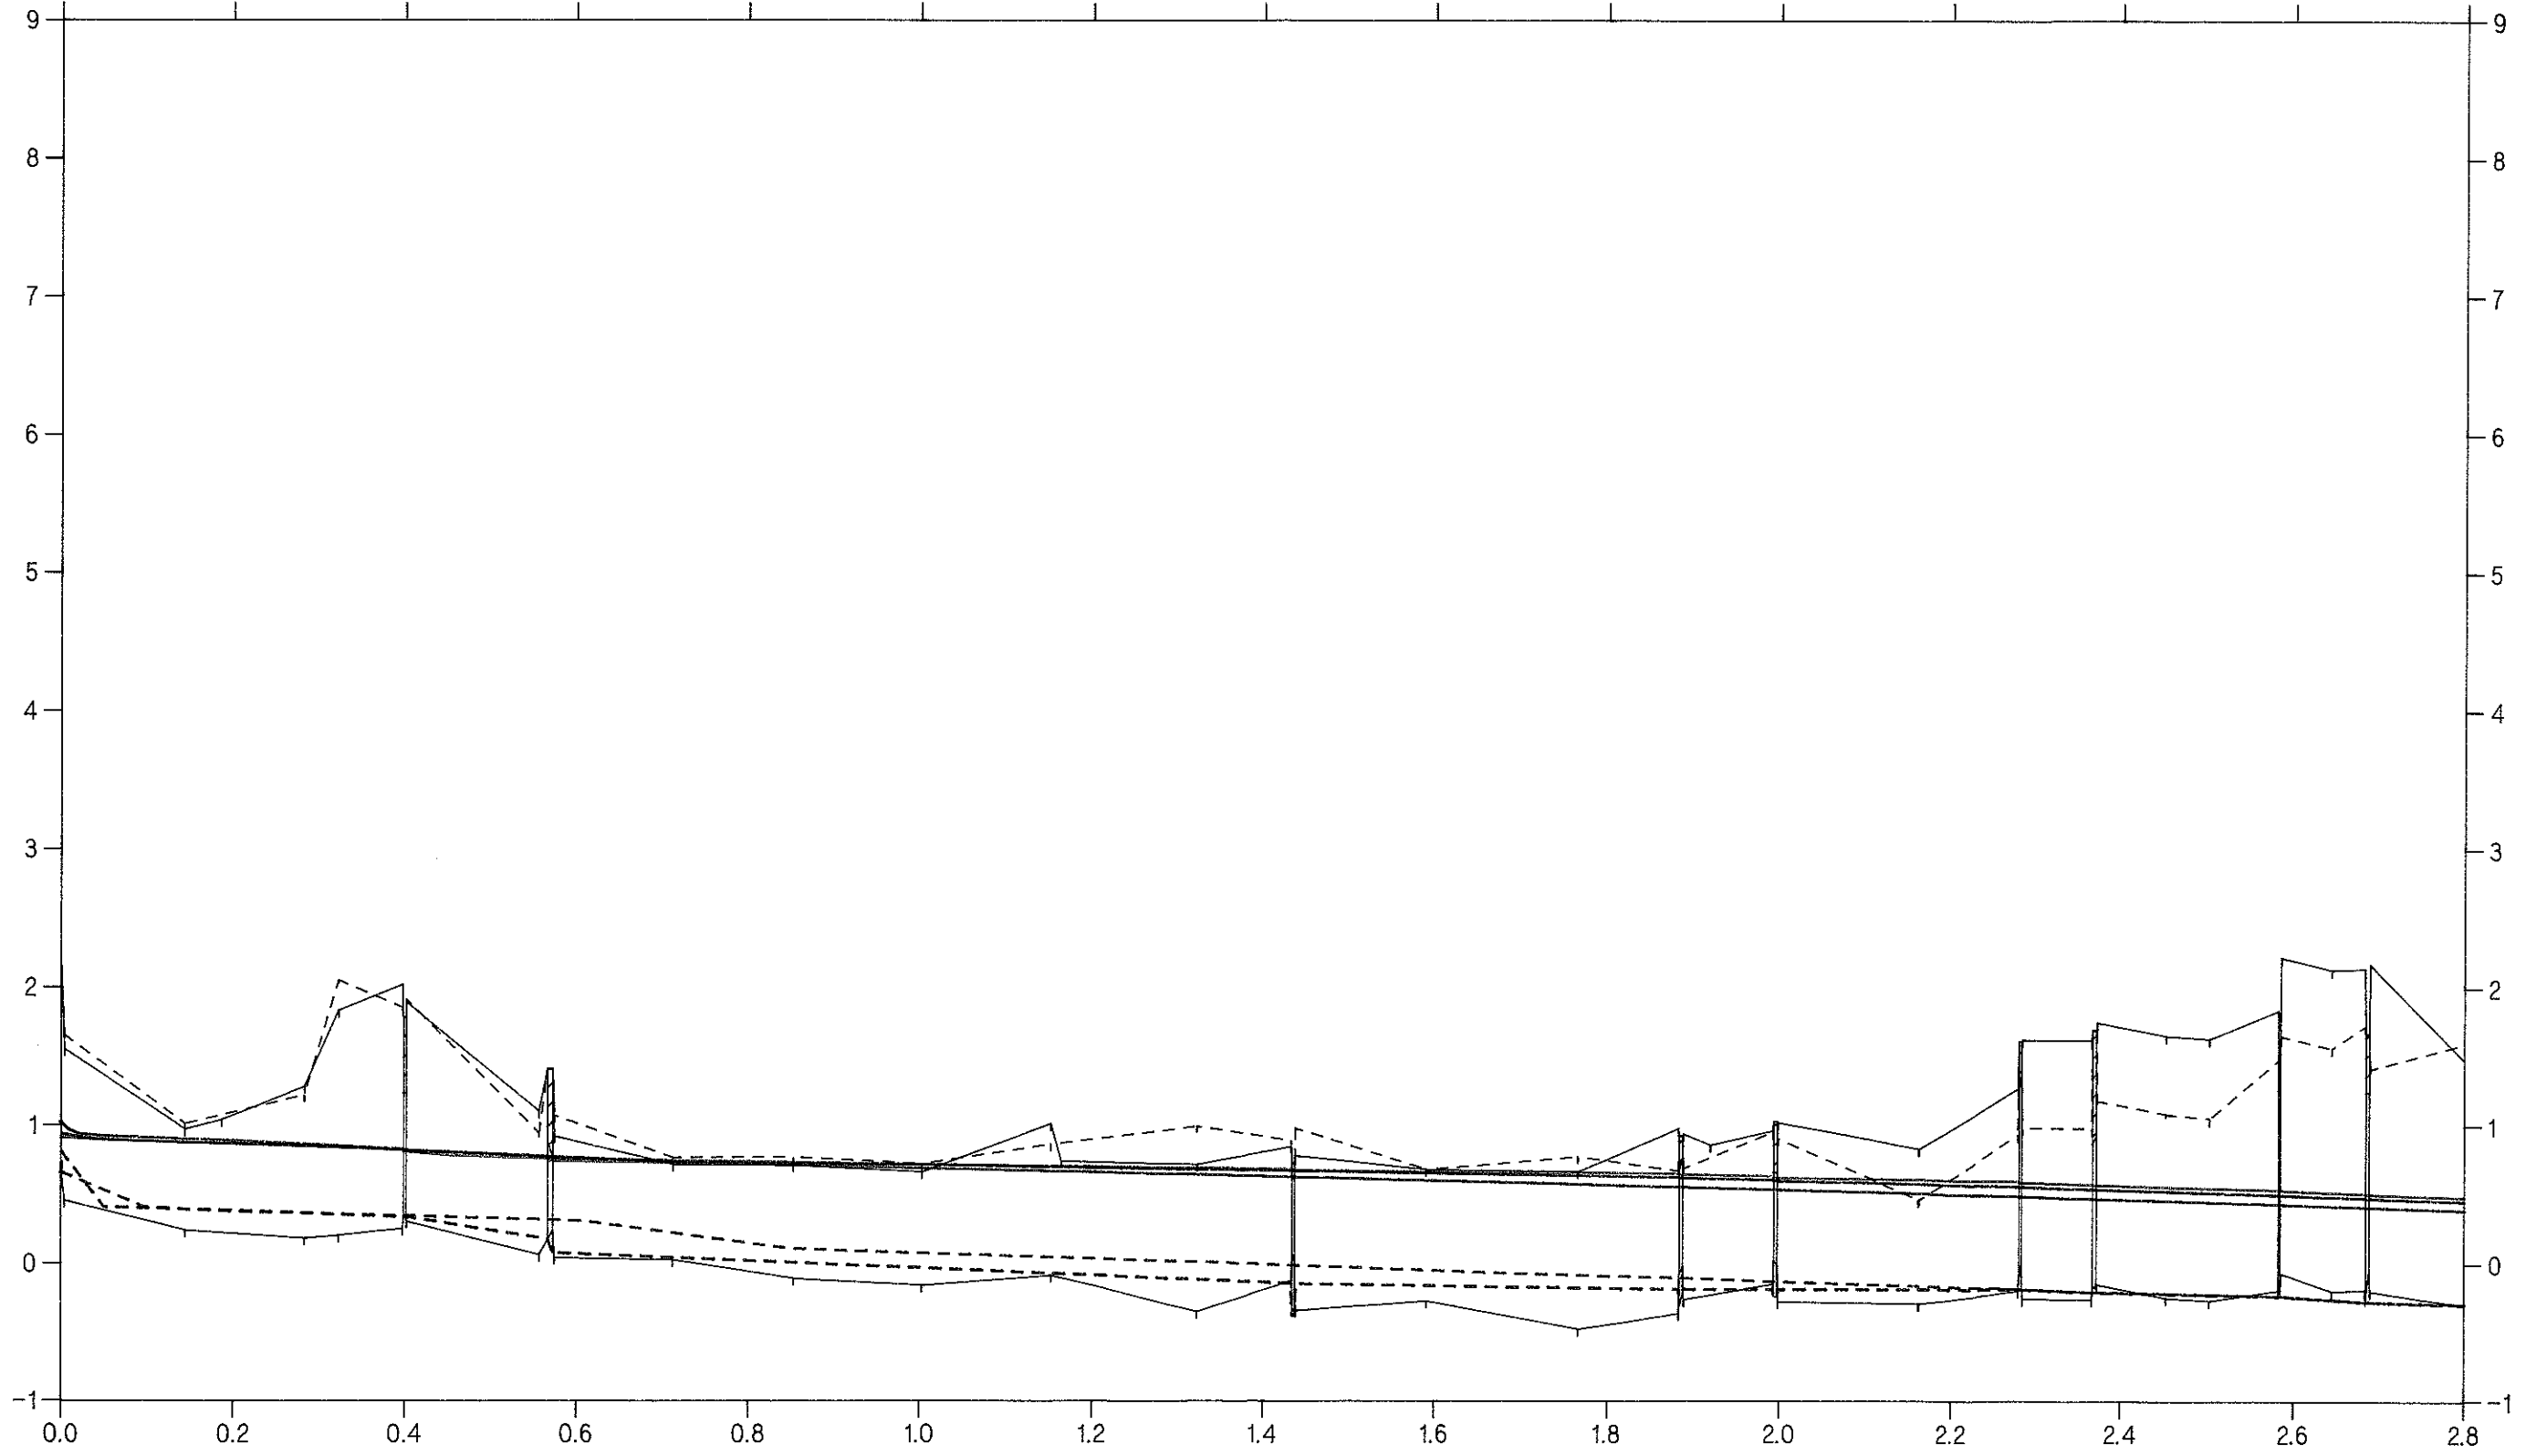
BILDSØ Å

Opmålt af Hedeselskabet, 1992.

- Tidligere regulativ bundkote
- Terræn i højre side
- Terræn i venstre side
- Dybeste punkt i tværprofilen
- Regulativ vinter medianmaksimum
- Tidligere regulativ vinter medianmaksimum
- Opmåling vinter medianmaksimum
- Regulativ bundkote

kote i m 1:50

station i km 1:8000

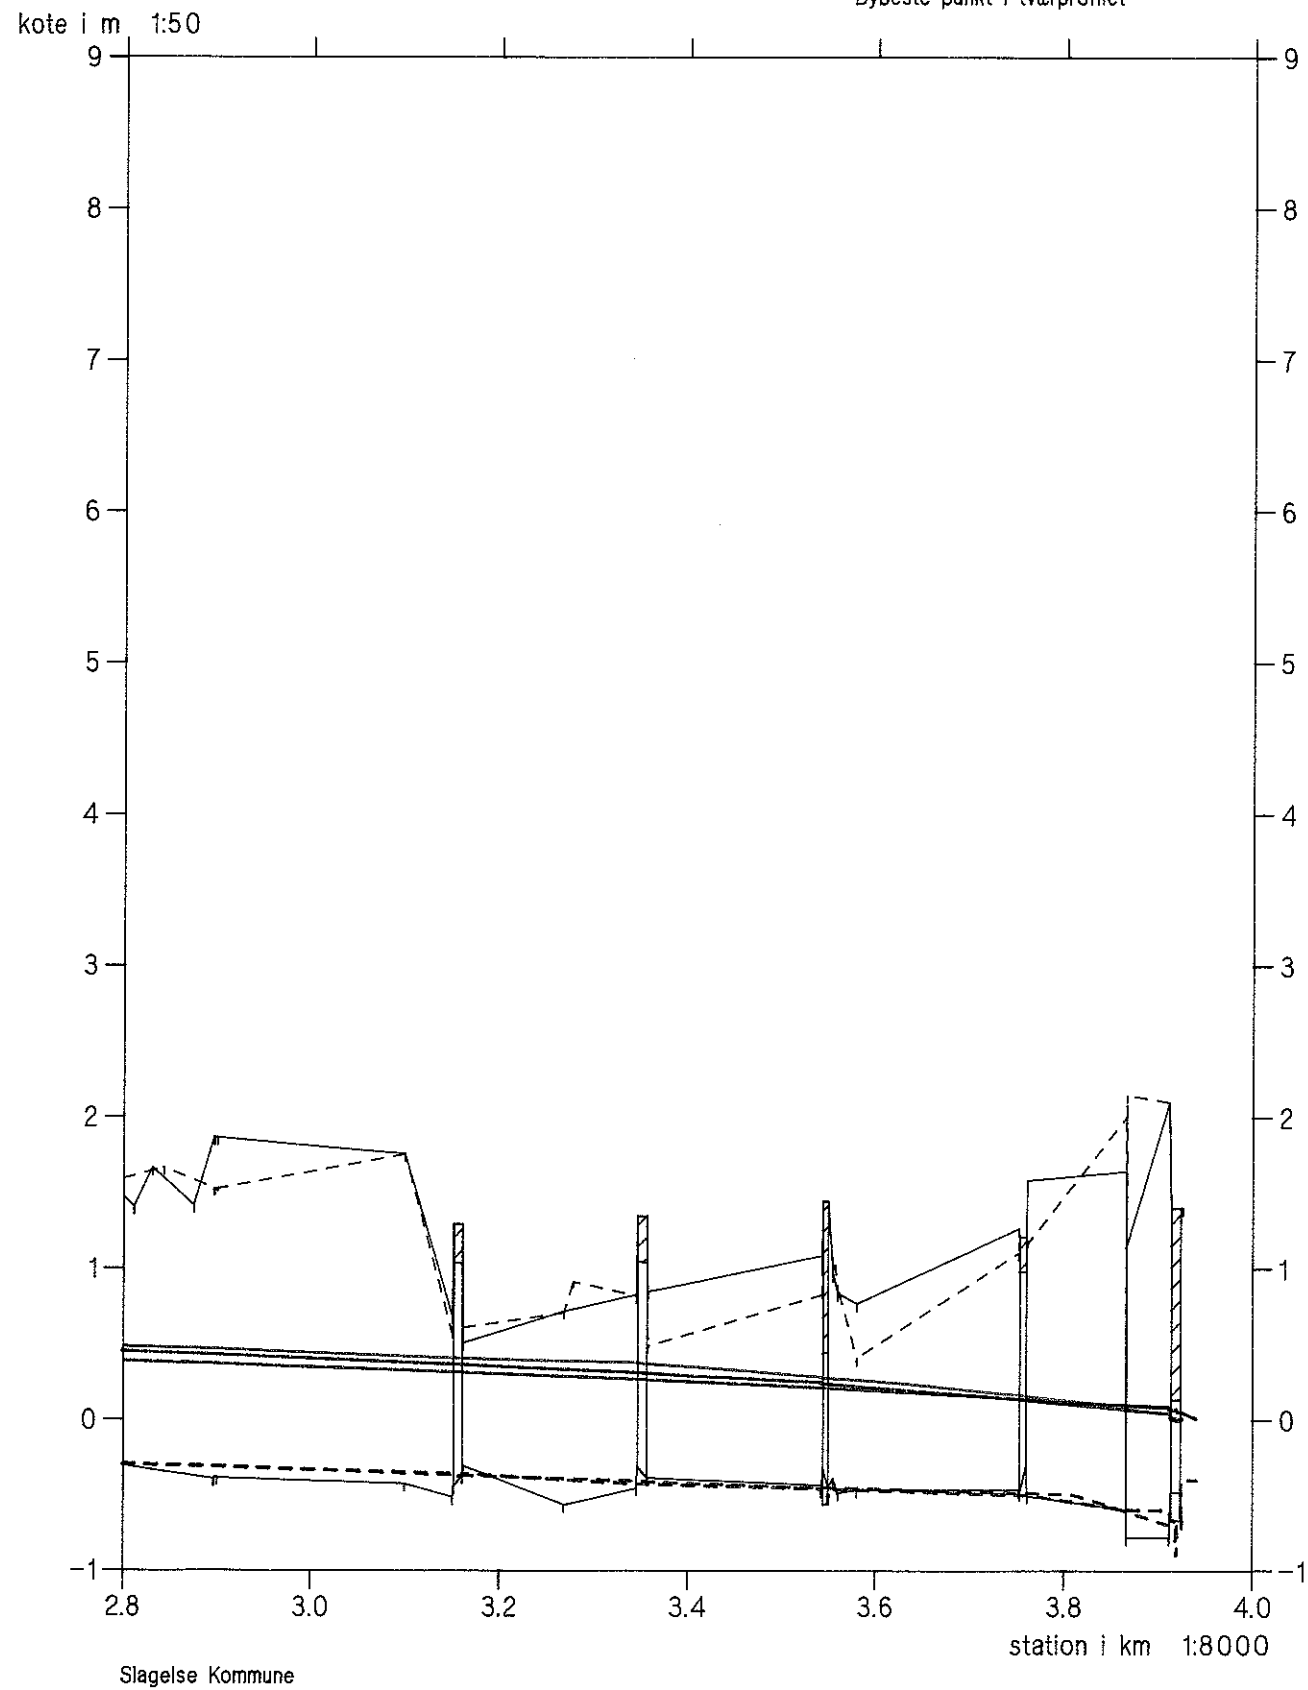
BILDSØ Å

Opmålt af Hedeselskabet, 1992.

- Tidligere regulativ bundkote
- Terræn i højre side
- Terræn i venstre side
- Dybeste punkt i tværprofillet
- Regulativ vinter medianmaksimum
- Tidligere regulativ vinter medianmaksimum
- Opmåling vinter medianmaksimum
- Regulativ bundkote
