ØLLEMOSERENDEN

Opmåling foretaget af DDH/Roskilde maj 1994

HEDESELSKABET

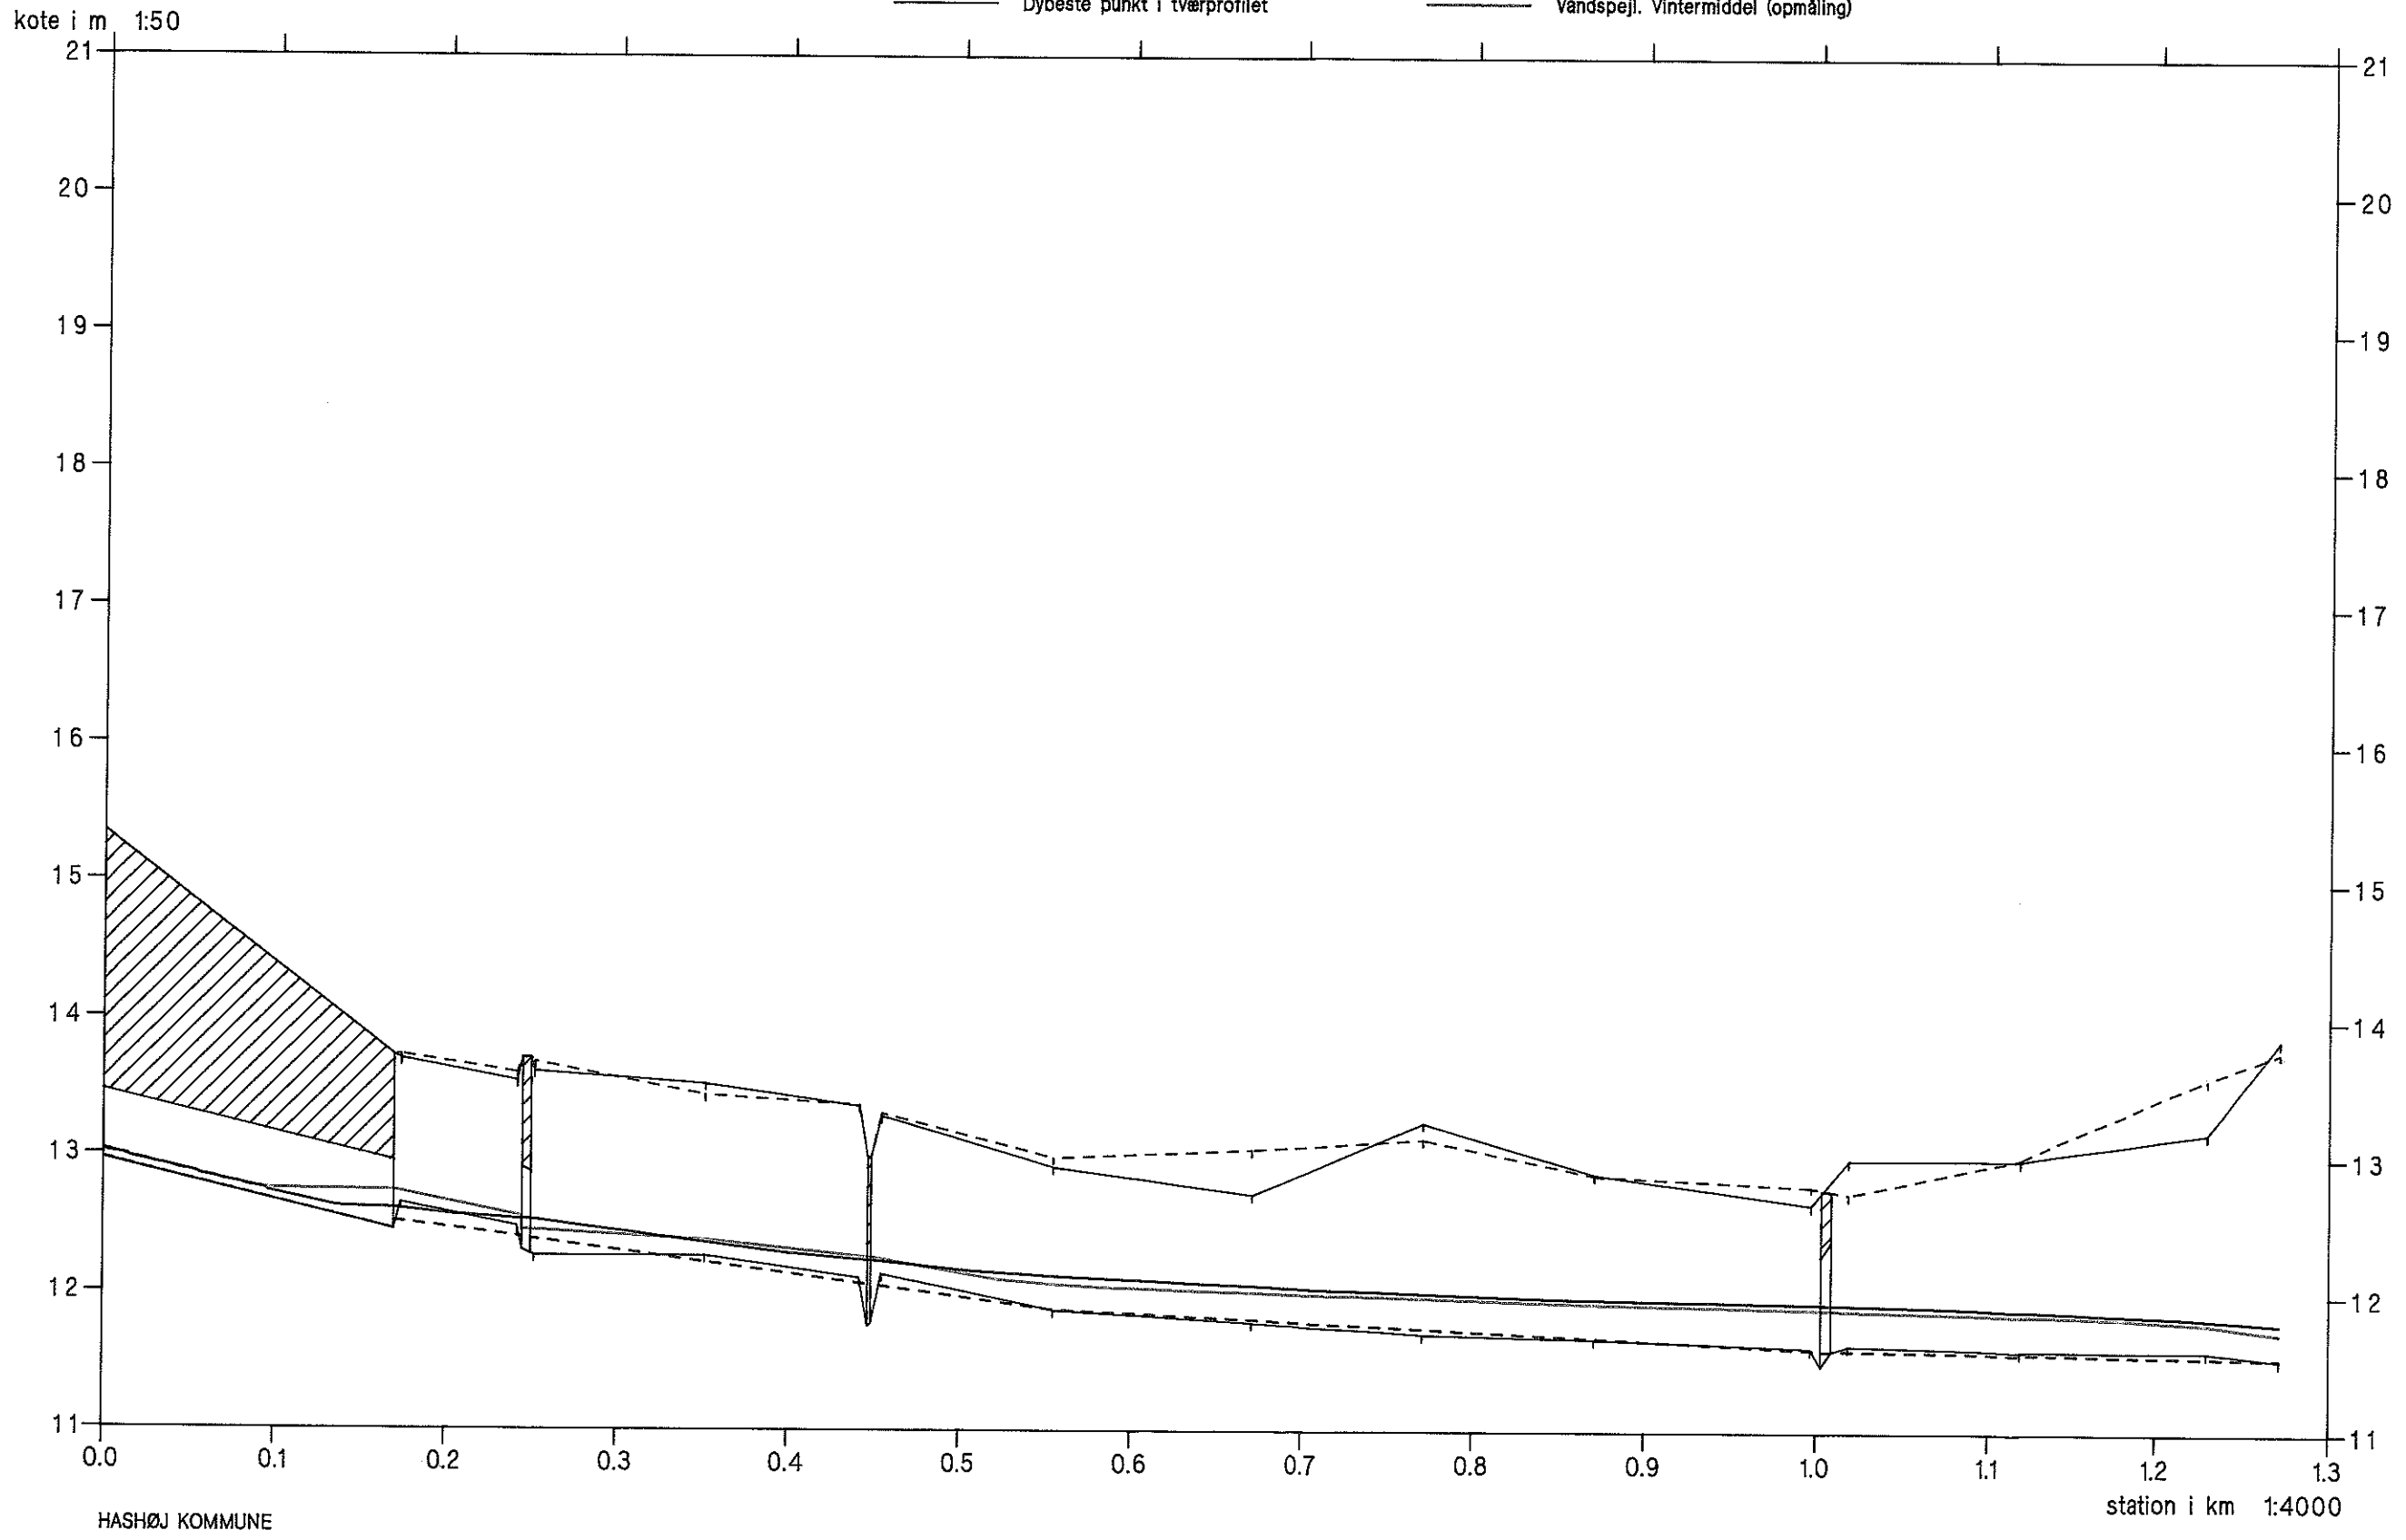
- Ny regulativ bundkote
- Terræn i højre side
- Terræn i venstre side
- Dybeste punkt i tværprofilen
- Vandspejl. Vintermiddel (nyt regulativ)
- Vandspejl. Vintermiddel (opmåling)

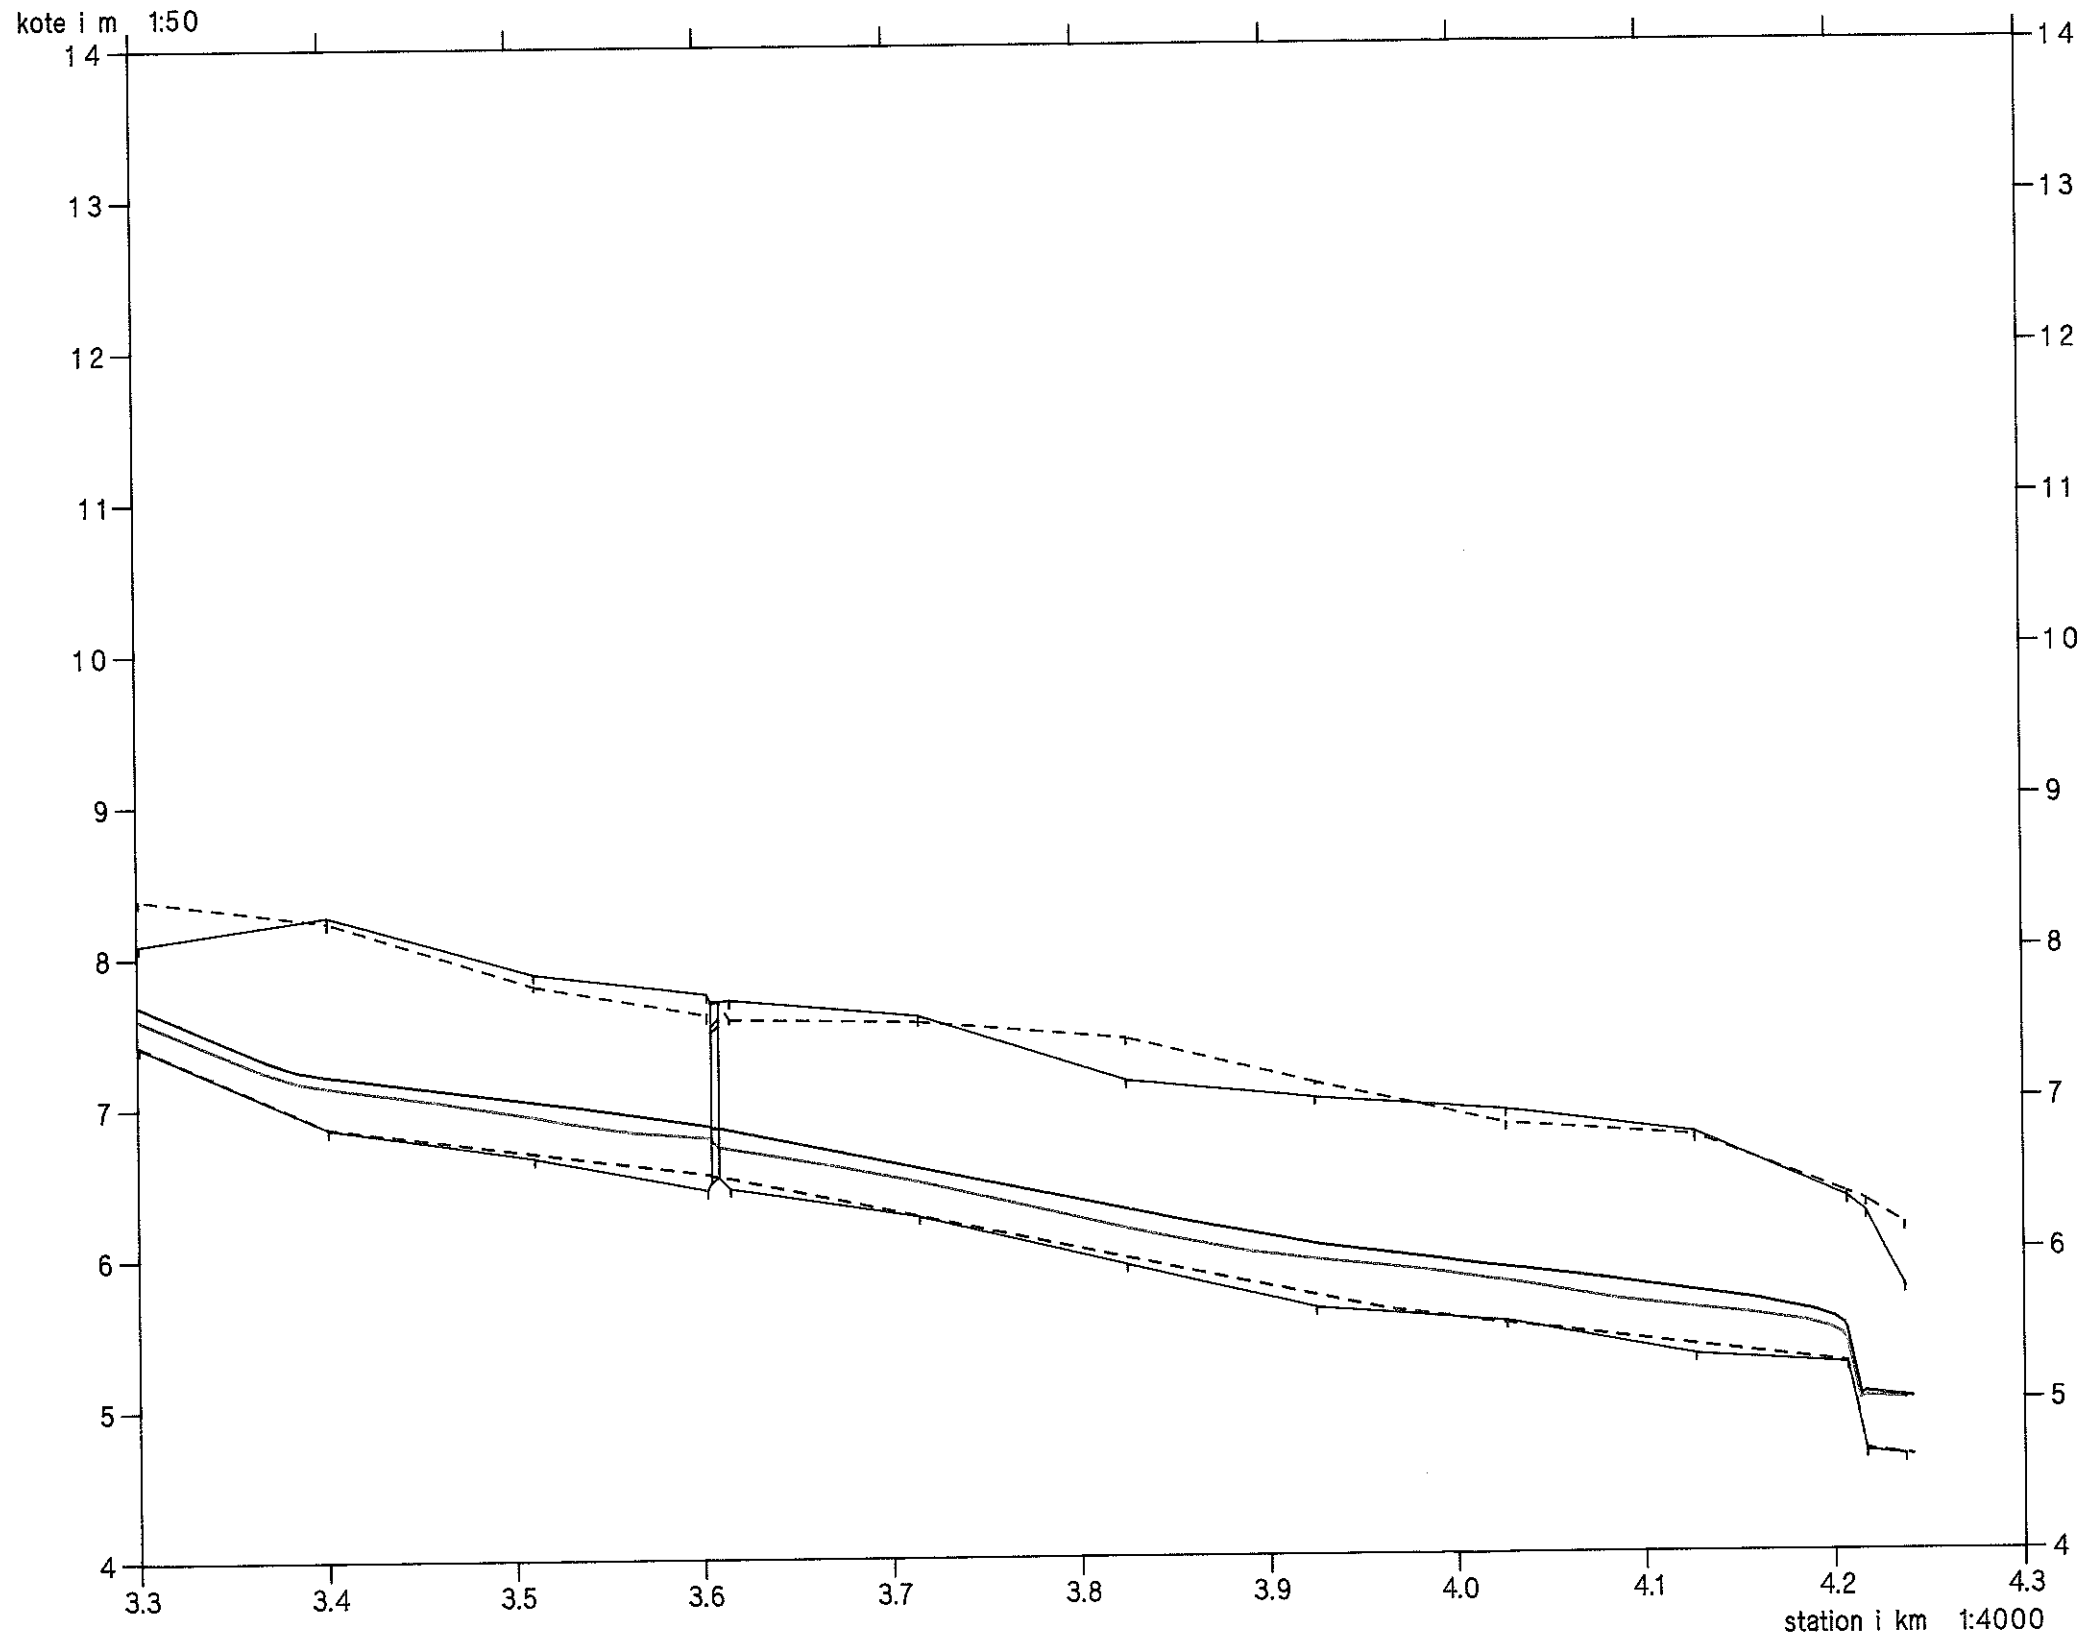
Opmåling foretaget af DDH/Roskilde maj 1994

- Ny regulativ bundkote
- Terræn i højre side
- Terræn i venstre side
- Dybeste punkt i tværprofil
- Vandspejl. Vintermiddel (nyt regulativ)
- Vandspejl. Vintermiddel (opmåling)

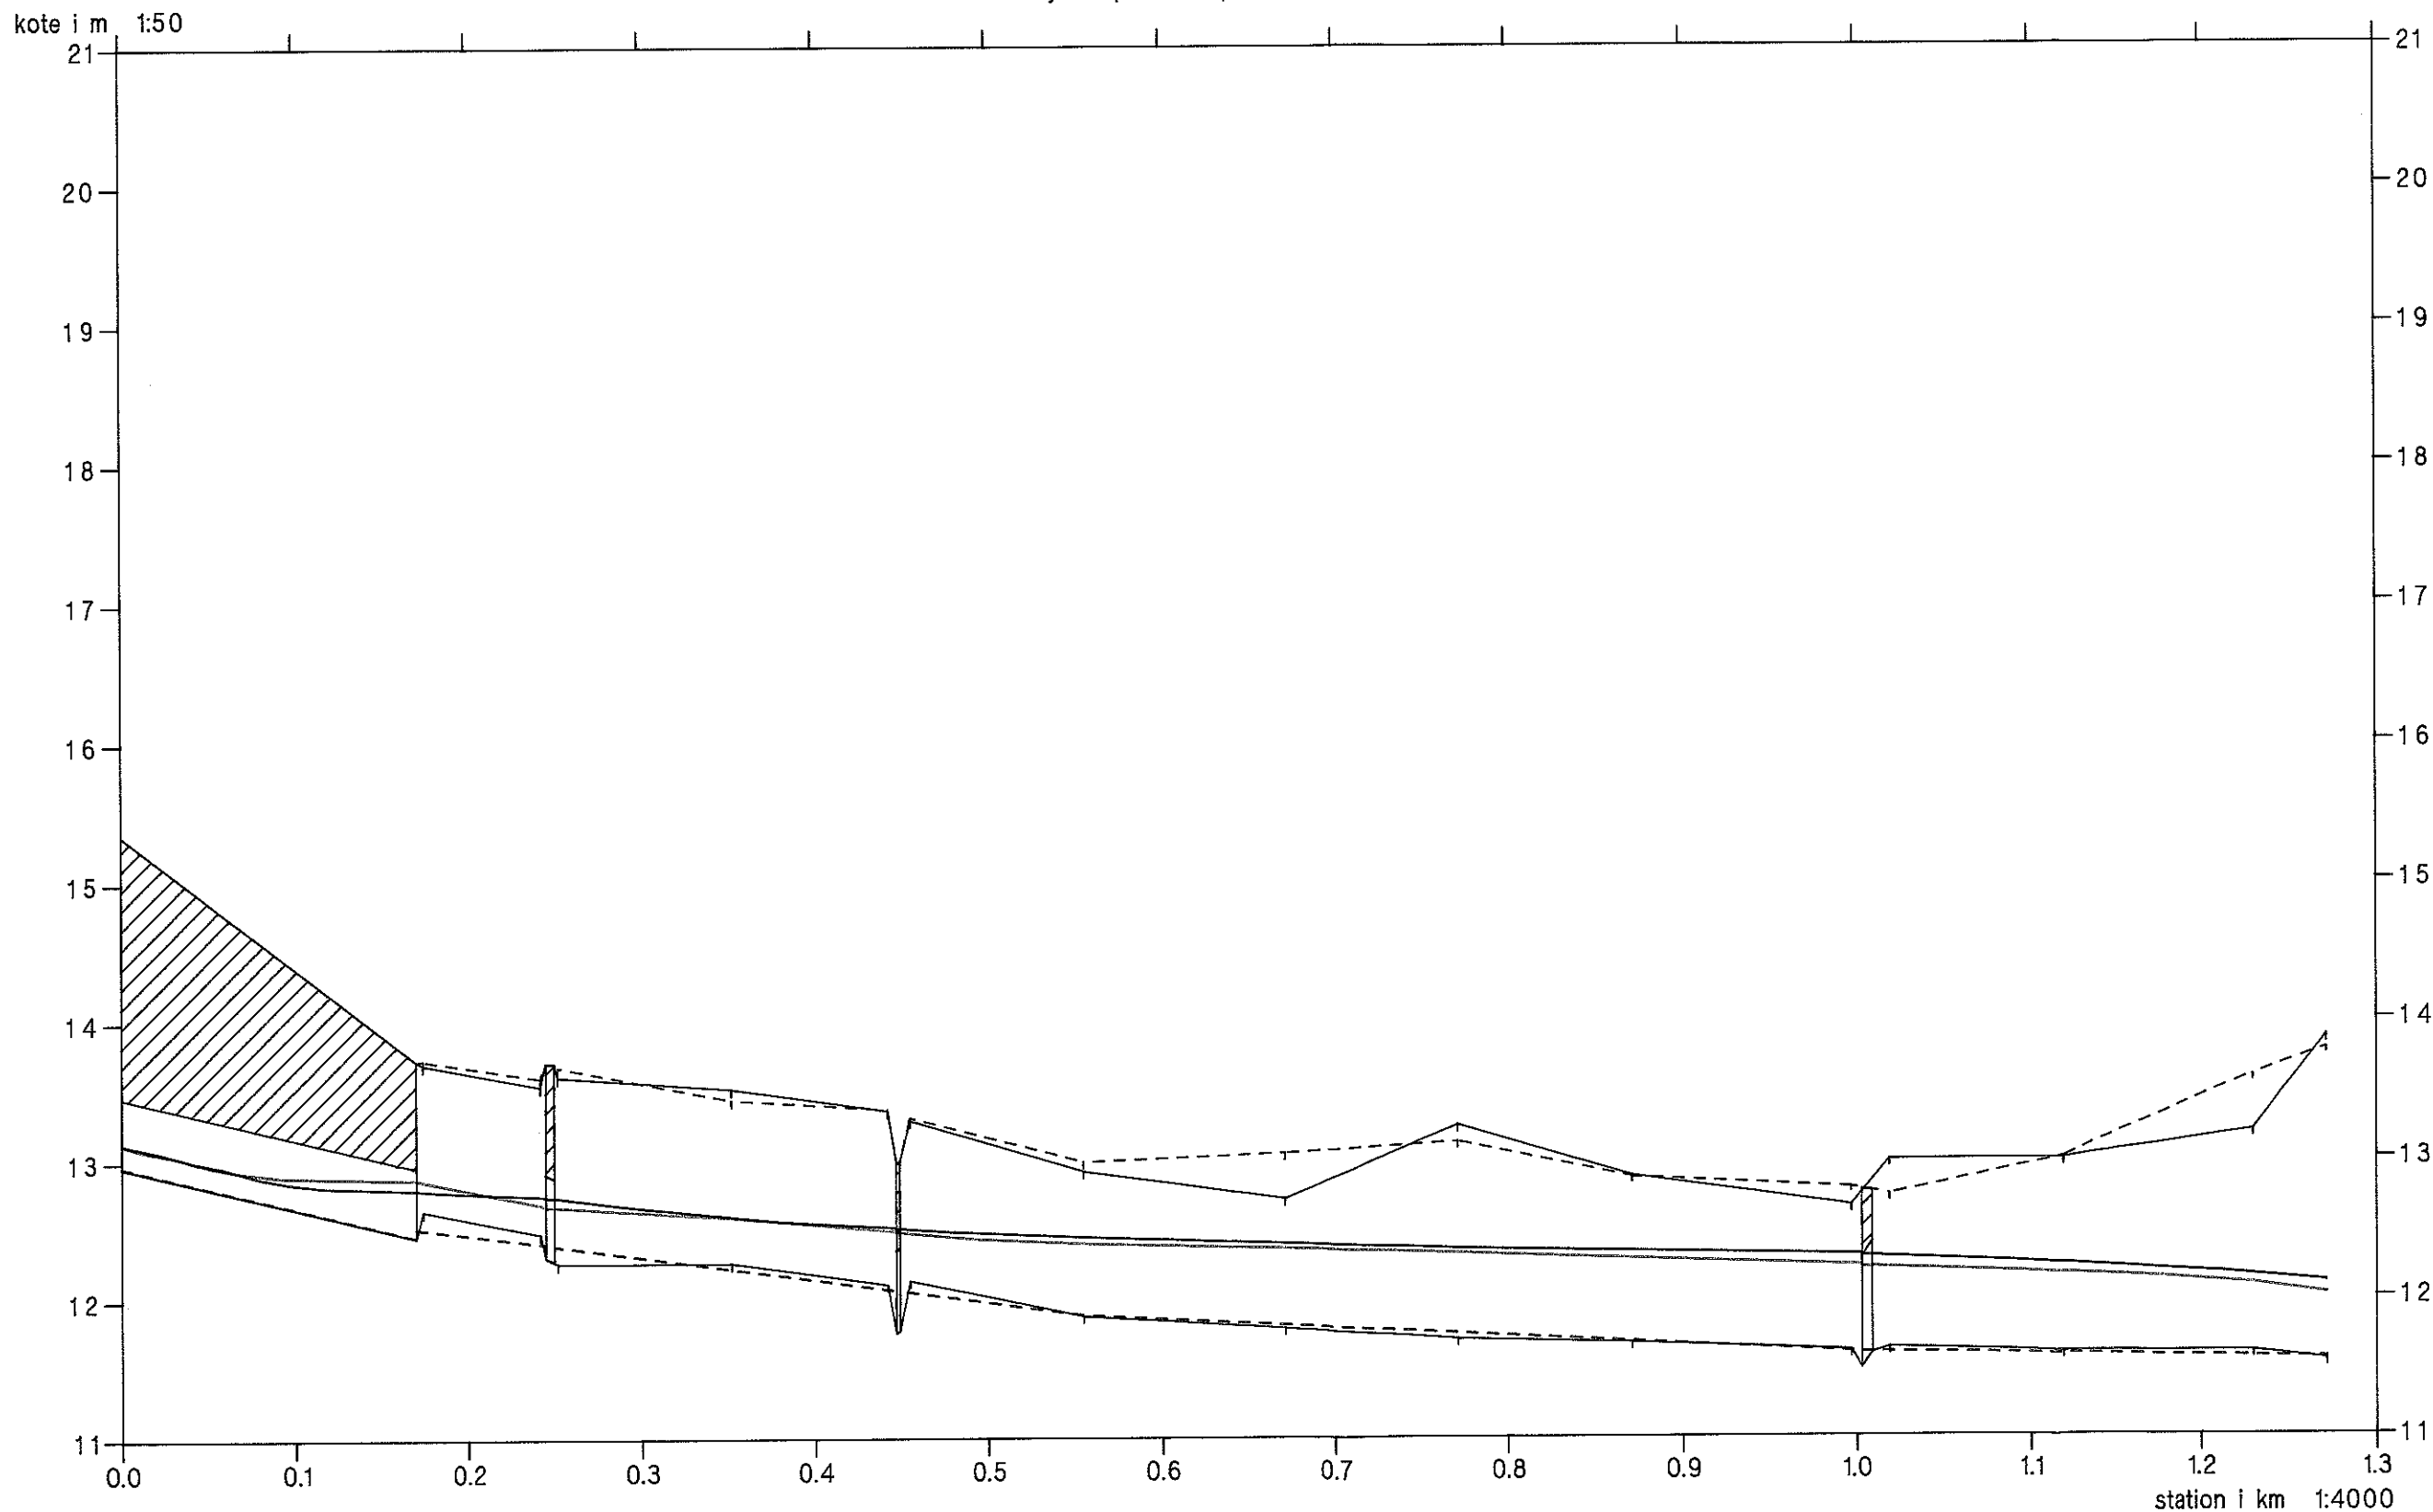
Opmåling foretaget af DDH/Roskilde maj 1994

- Ny regulativ bundkote
- Terræn i højre side
- Terræn i venstre side
- Dybeste punkt i tværprofil
- Vandspejl. Vinter 5 års max.(nyt regulativ)
- Vandspejl. Vinter 5 års max.(opmåling)

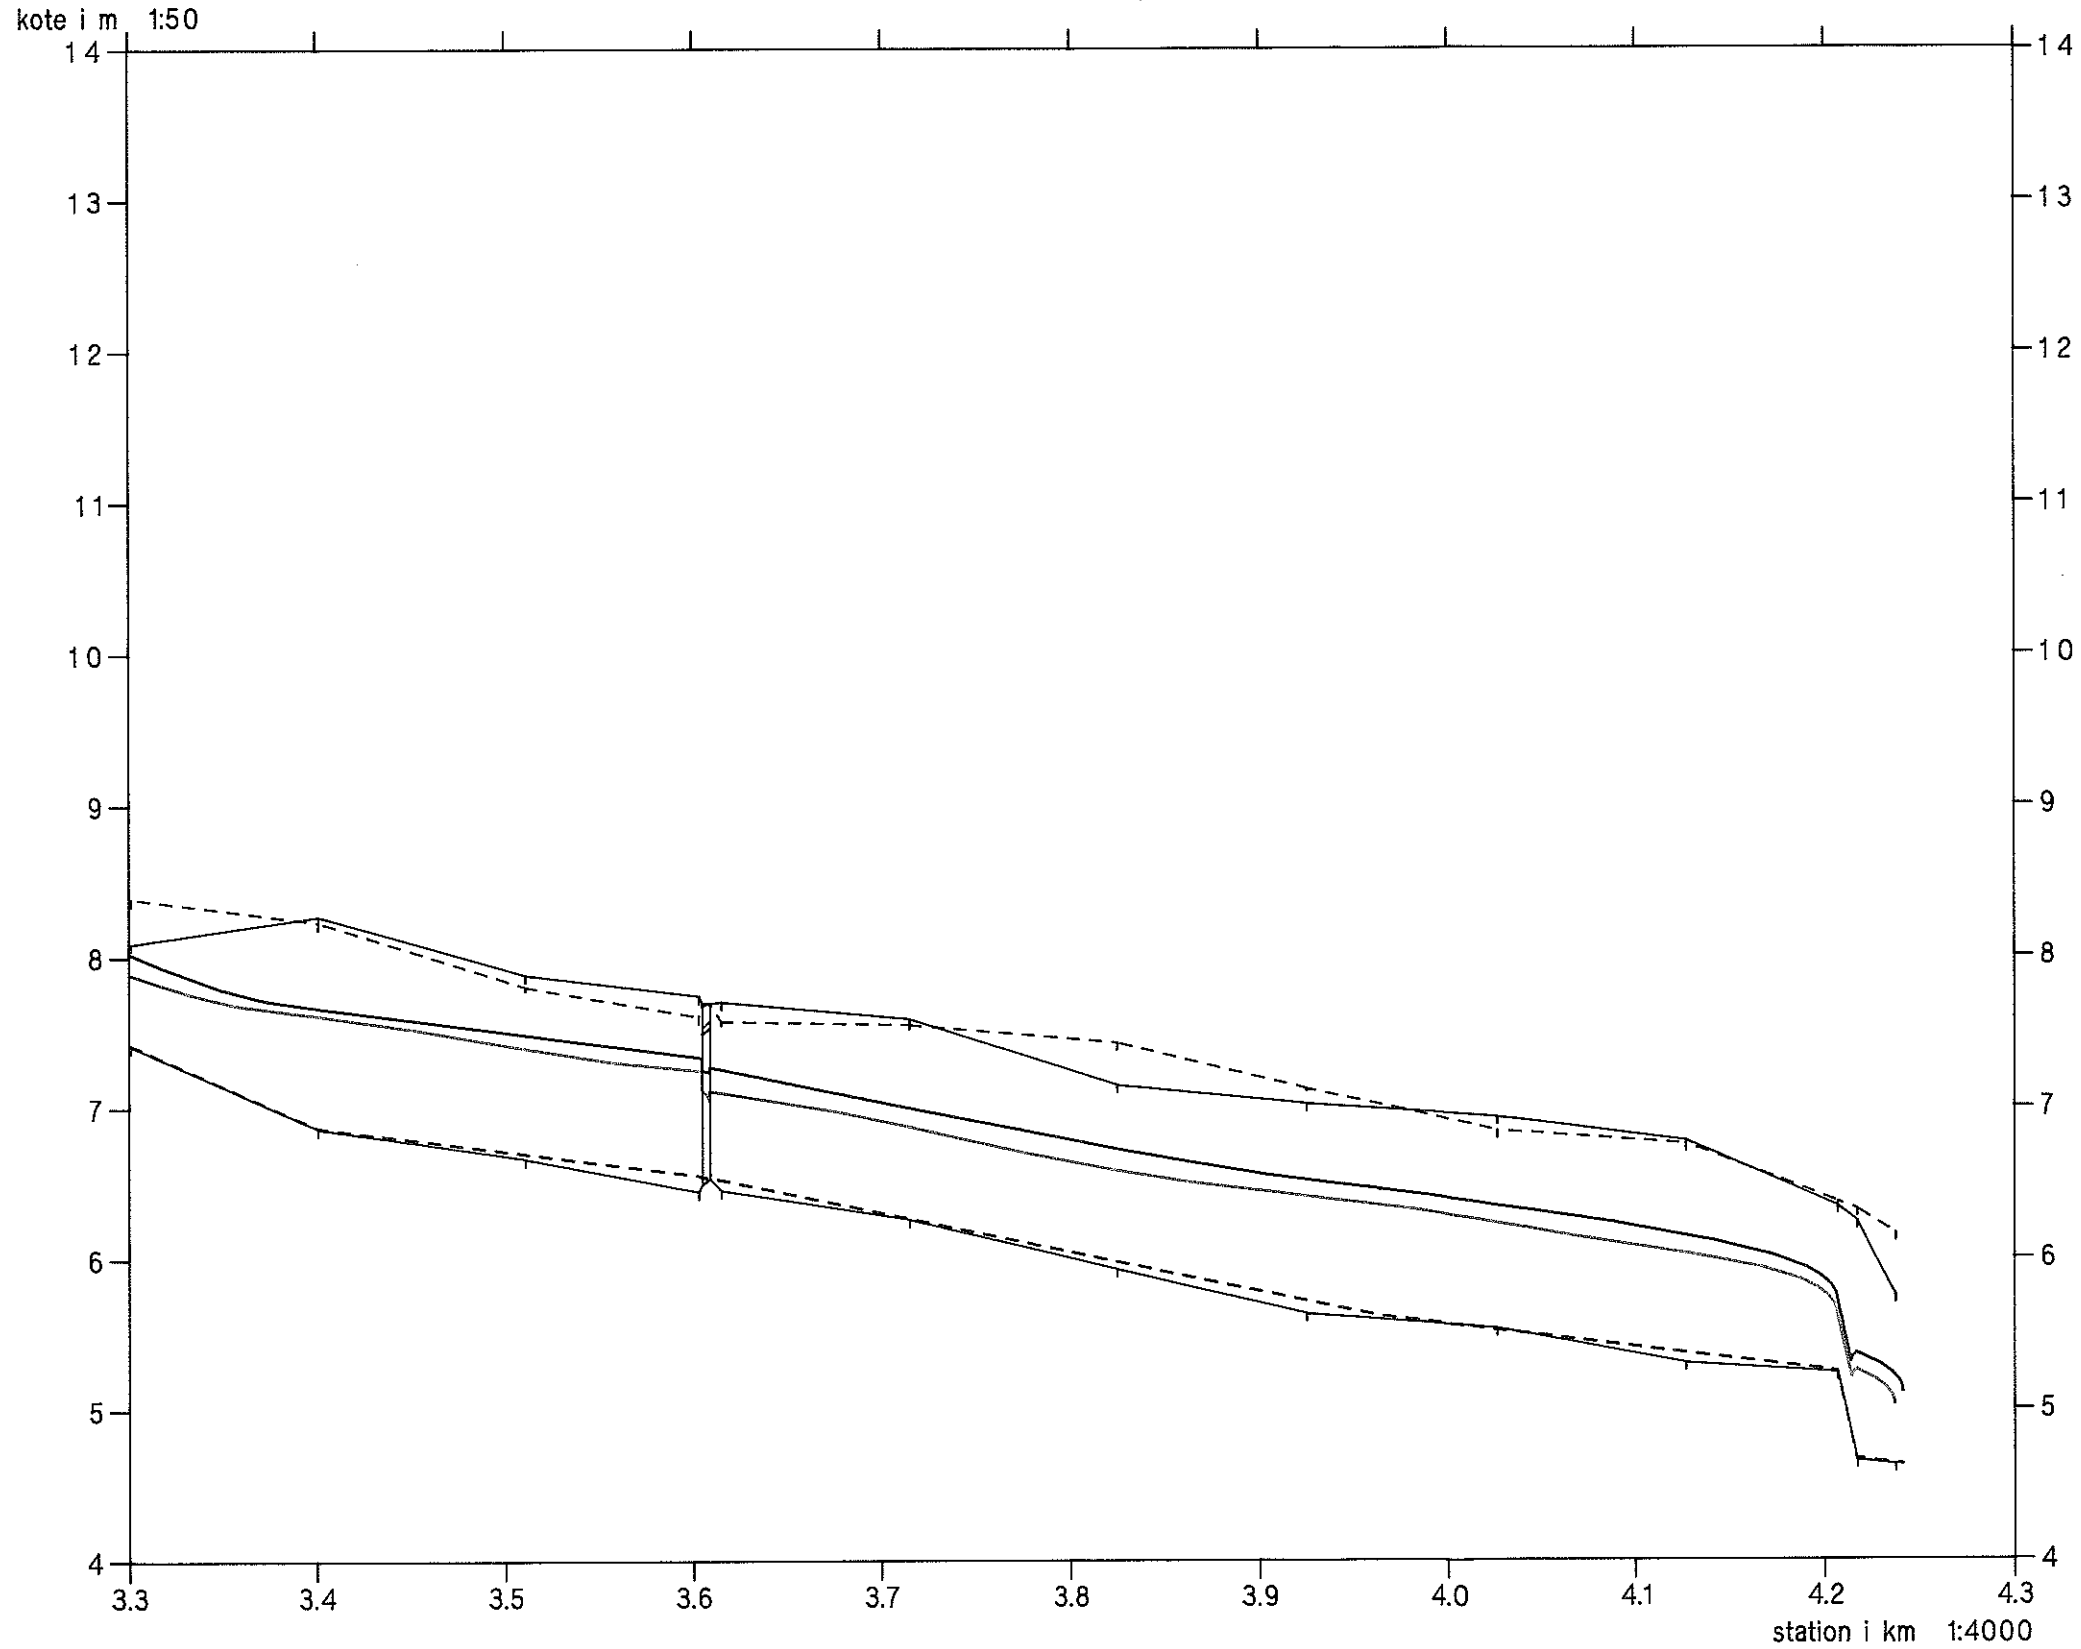
Opmåling foretaget af DDH/Roskilde maj 1994

- Ny regulativ bundkote
- Terræn i højre side
- Terræn i venstre side
- Dybeste punkt i tværprofilen
- Vandspejl. Vinter 5 års max.(nyt regulativ)
- Vandspejl. Vinter 5 års max.(opmåling)
