Øster Stillingenderen, kvl. 6a

Opmålt af Hedeseelskabet, Roskilde, 1993.

Slagelse Kommune

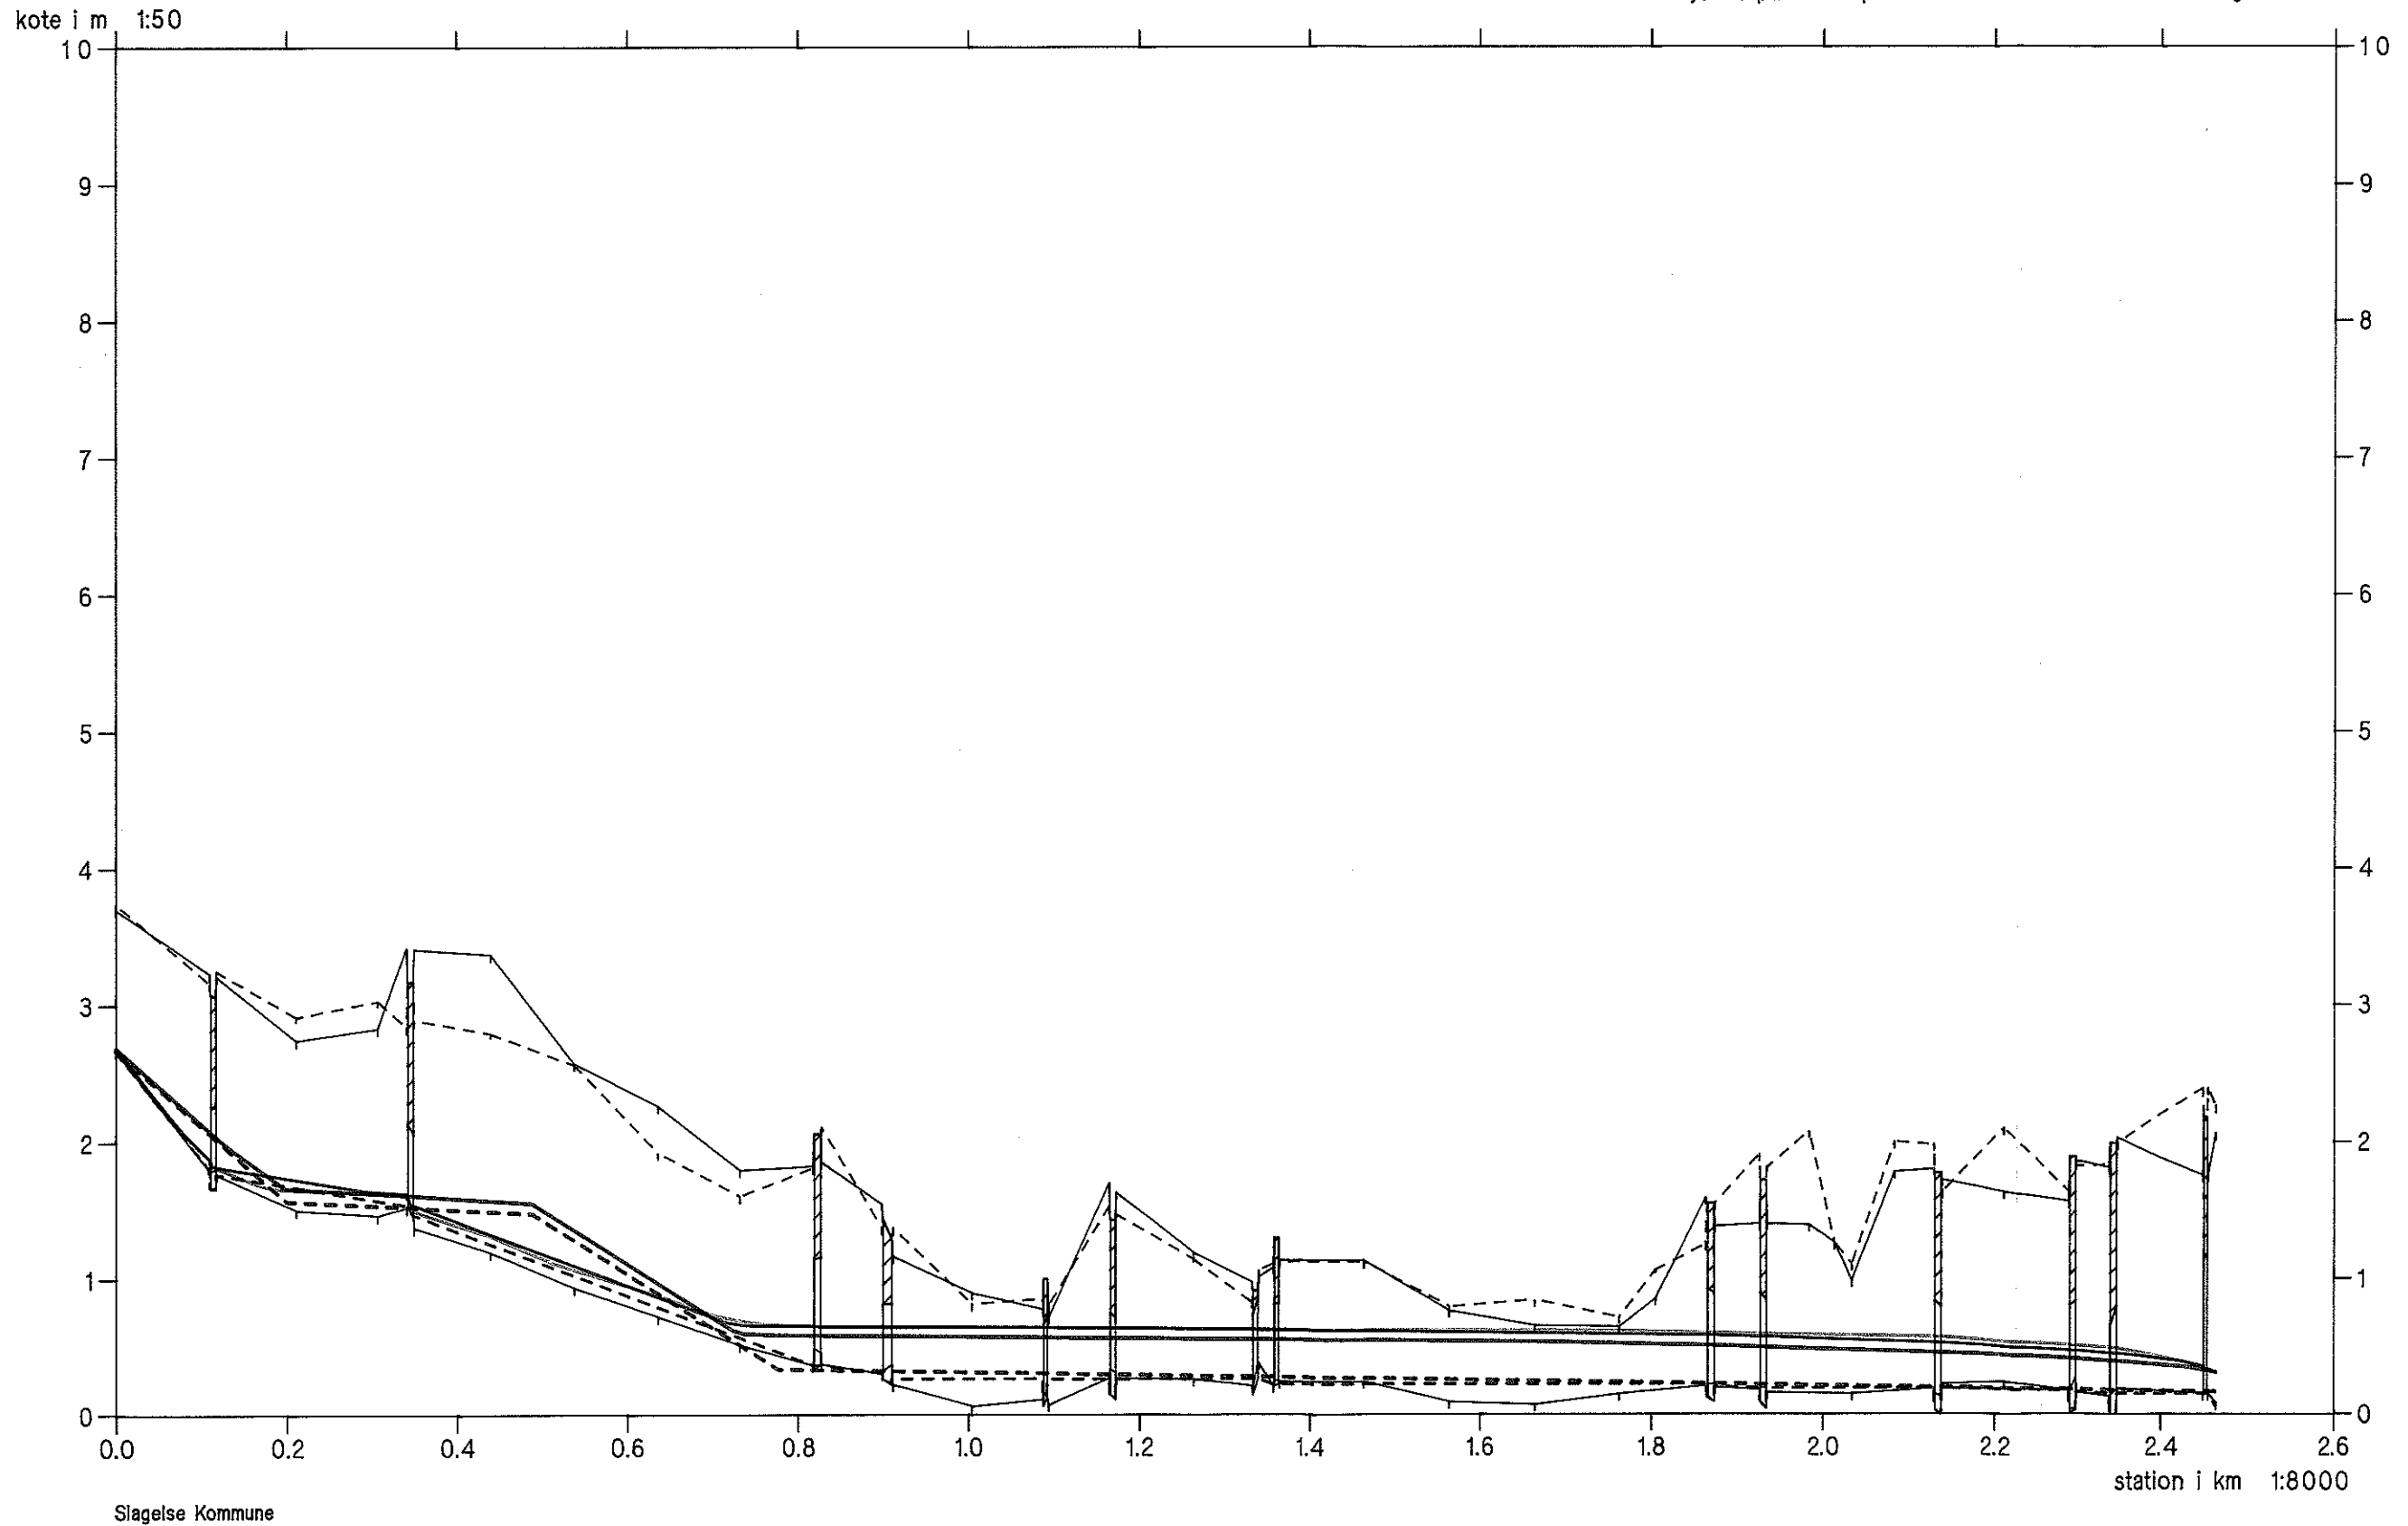
- Tidligere regulativ bundkote
- Terræn i højre side
- Terræn i venstre side
- Dybeste punkt i tværprofil
- Regualtiv vintermiddel
- Tidligere regulativ vintermiddel
- Opmåling vintermiddel
- Regulativ bundkote

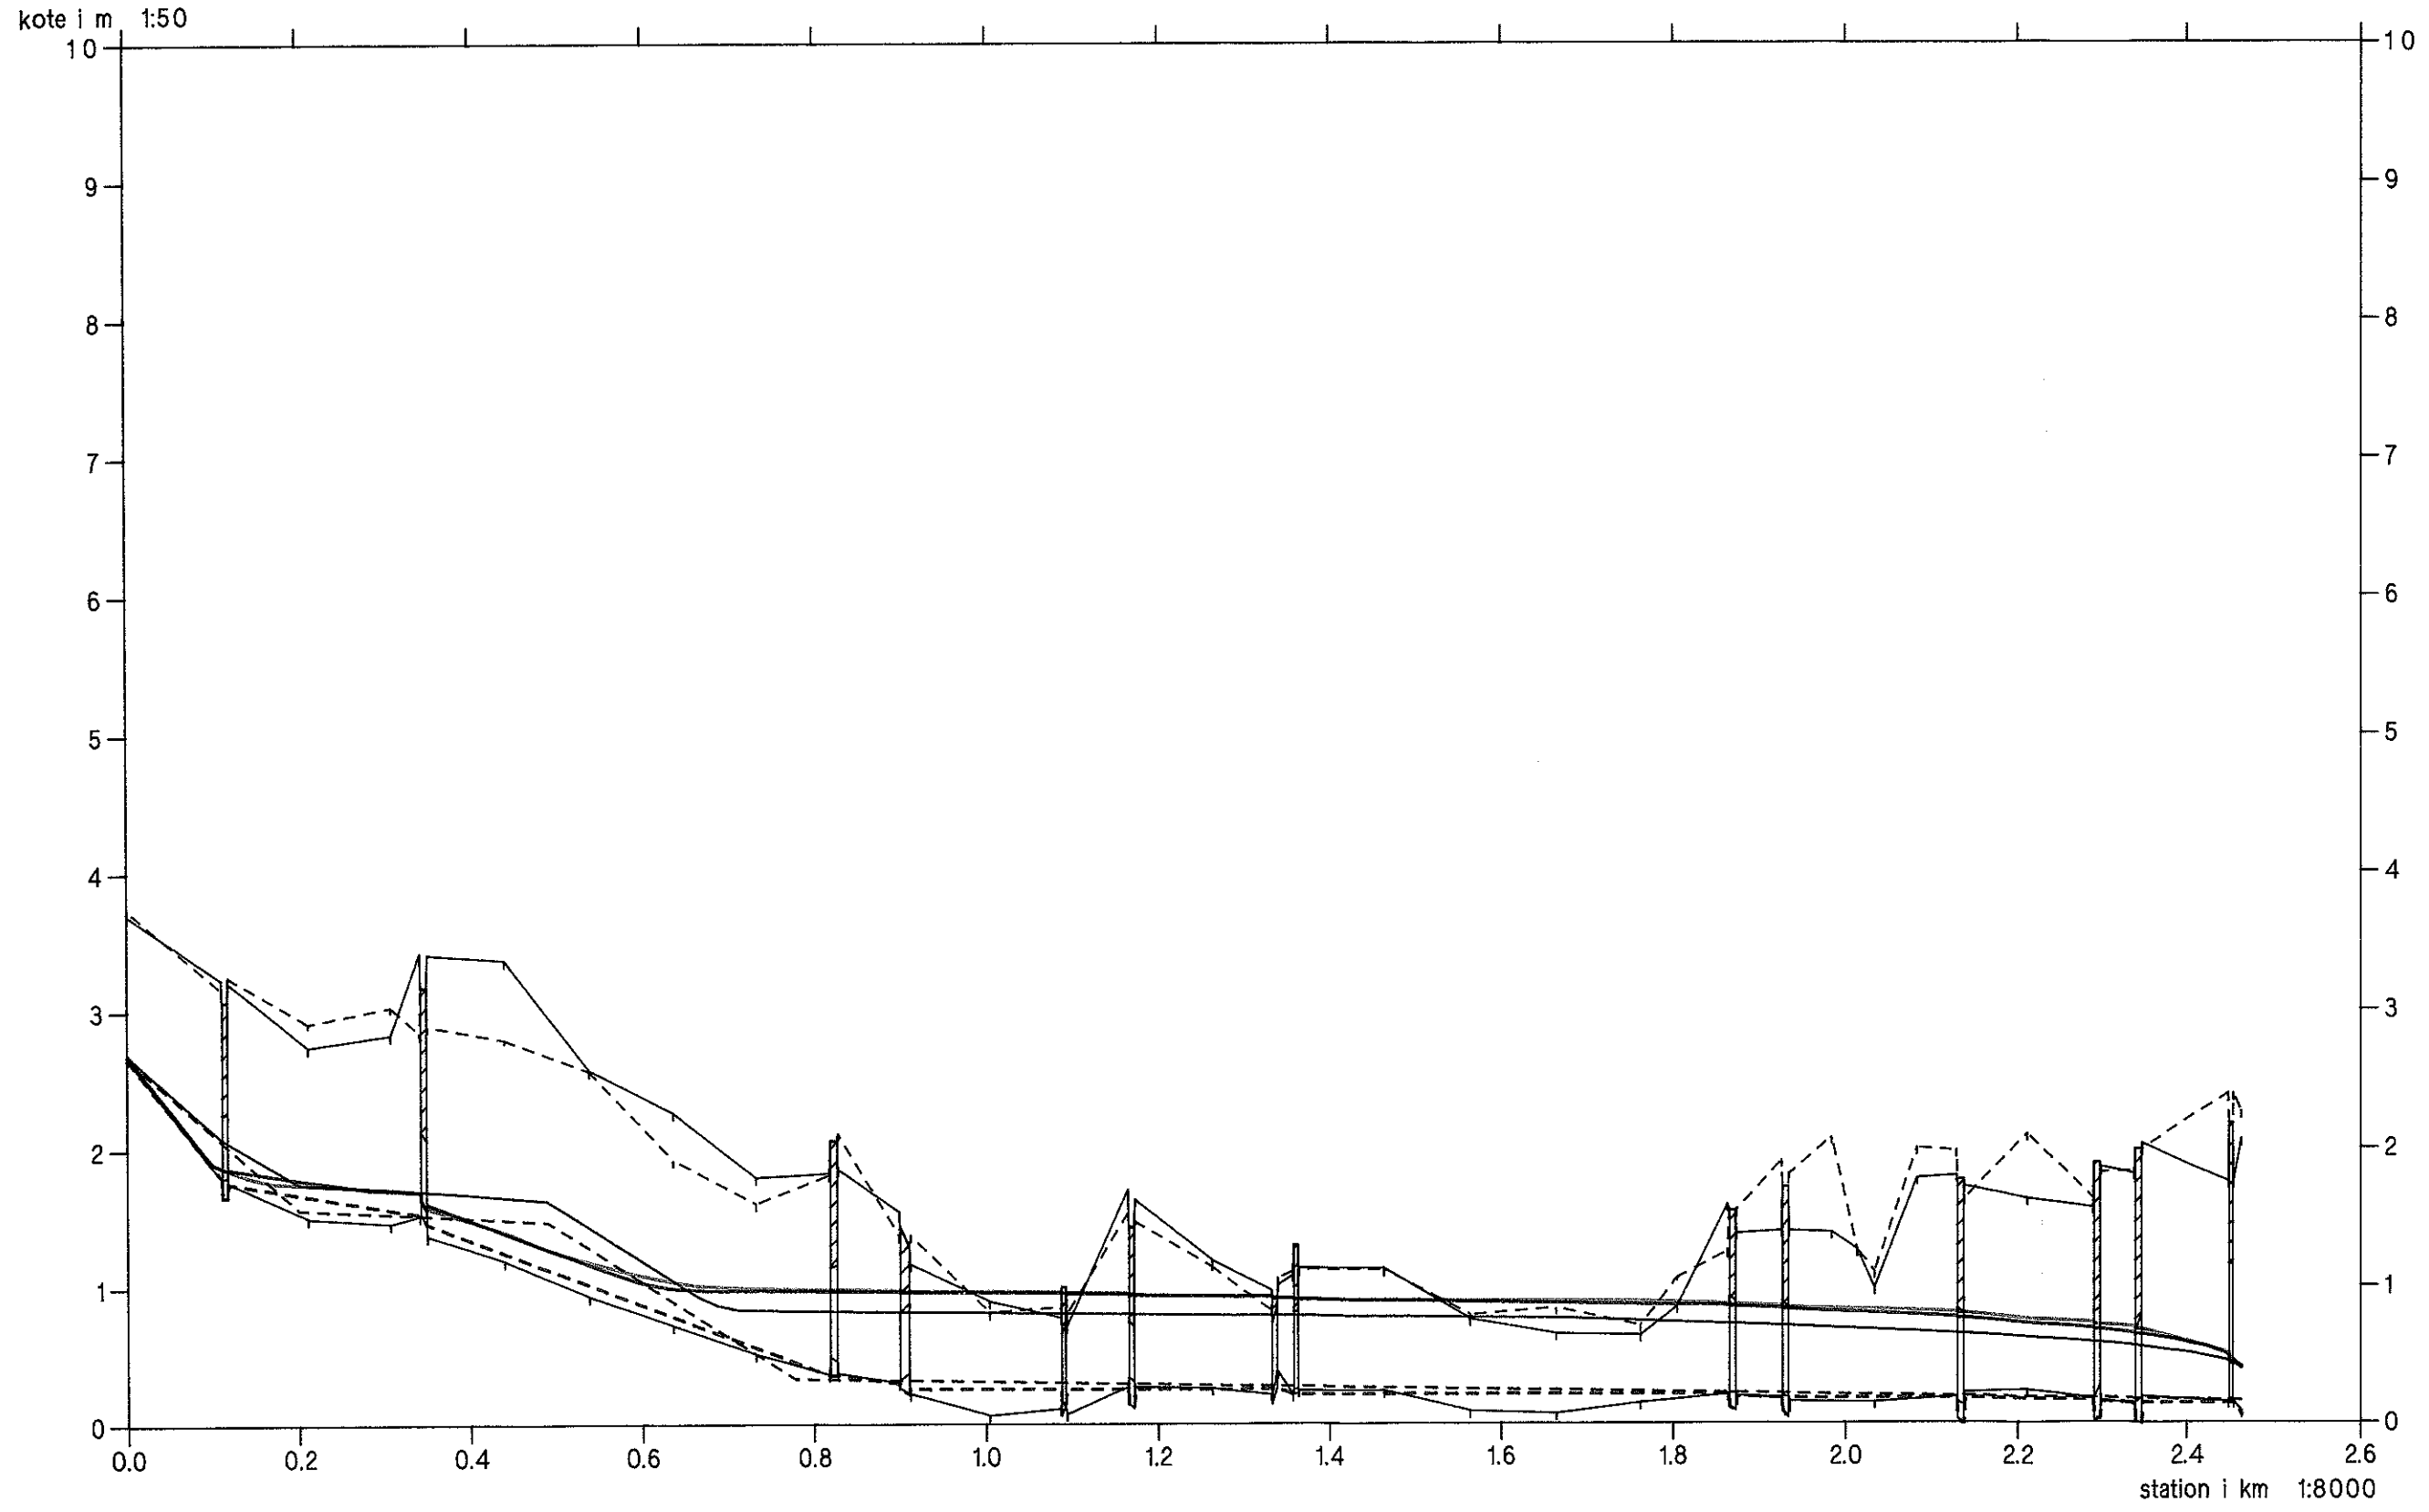
Øster Stillingerenden, kvl. 6a

Opmålt af Hedeselskabet, Roskilde, 1993.

- Tidligere regulativ bundkote
- Terræn i højre side
- Terræn i venstre side
- Dybeste punkt i tværprofilen
- Regulativ vinter medianmaksimum
- Tidligere regulativ vinter medianmaksimum
- Opmåling vinter medianmaksimum
- Regulativ bundkote

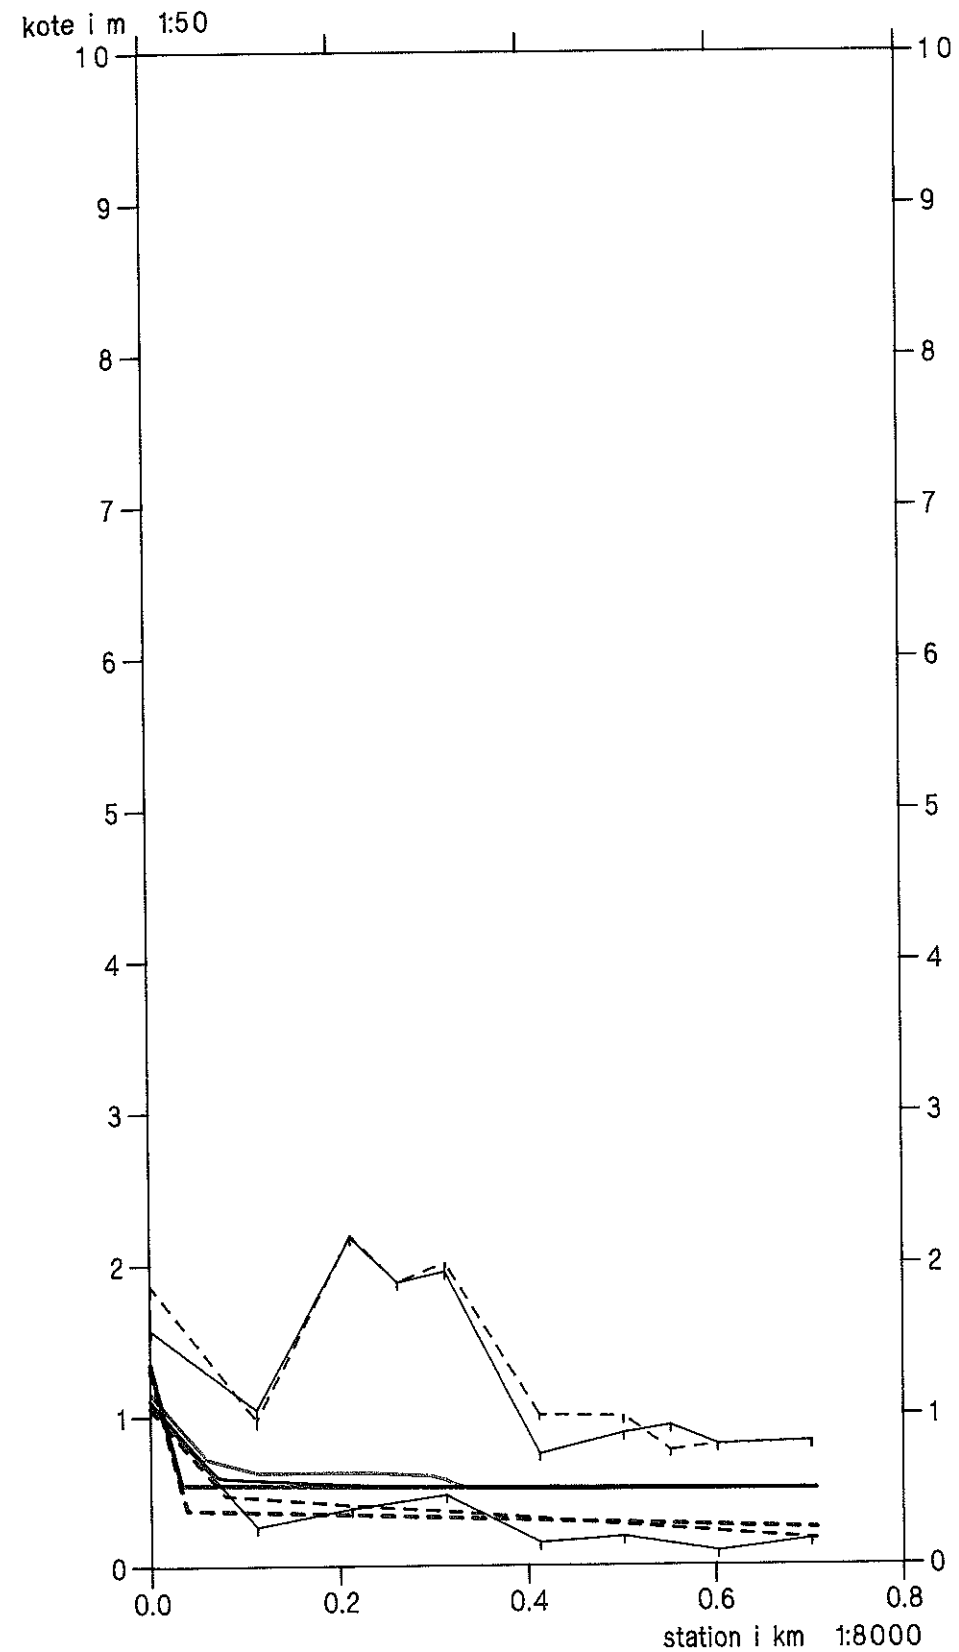
Sideløb, kvl. 6b

Opmålt af Hedeselskabet, Roskilde, 1993.

- Tidligere regulativ bundkote
- Terræn i højre side
- Terræn i venstre side
- Dybeste punkt i tværprofilen
- Regulativ vintermiddel
- Tidligere regulativ vintermiddel
- Opmåling vintermiddel
- Regulativ bundkote
