SLAGELSE
KOMMUNE

Slagelse Tilgængelighedsplan 2016
Udarbejdet af Via Trafik Rådgivning A/S
Center for Teknik og Miljø
Slagelse Kommune
Februar 2016

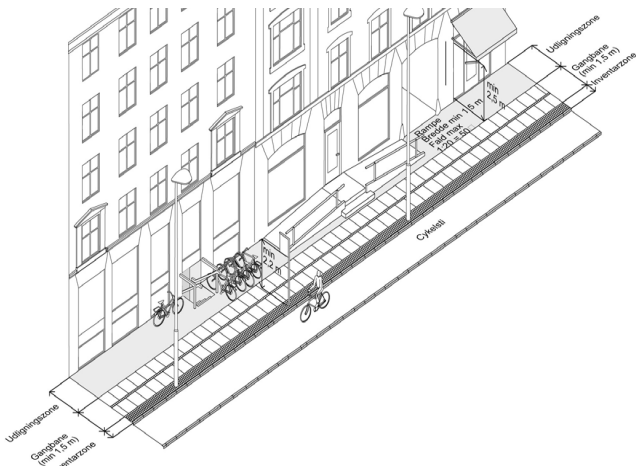
Gangbanen skal friholdes for inventar såsom cykler, trappesten, skilte. Der skal sikres en udligningszone og en inventarzone på hver side af gangbanen. Bredden af disse afhænger af behov for skilte og andet inventar.

Figur 1: Opdeling af fortov i gangbane, udligningszone og inventarzone.

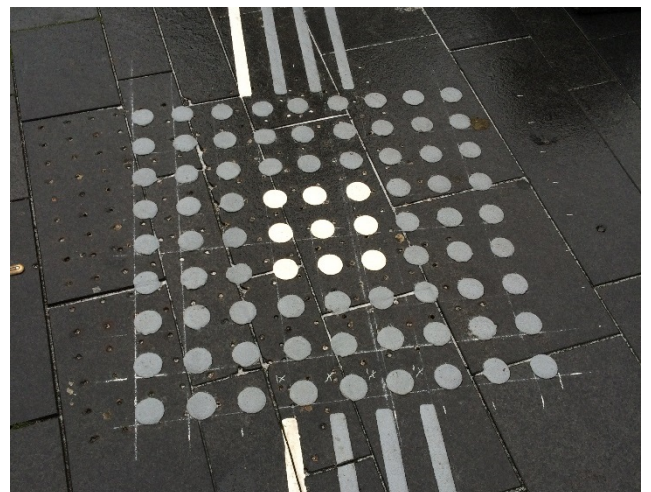
Ved rejsemål eller særlige stikrydsninger anlægges opmærksomhedsfelter i form af fliser med knopper, termoplast eller støbejerns elementer

Foto 10: Opmærksomhedsfelt i termoplast, forsøg fra Schweizerpladsen i Slagelse.

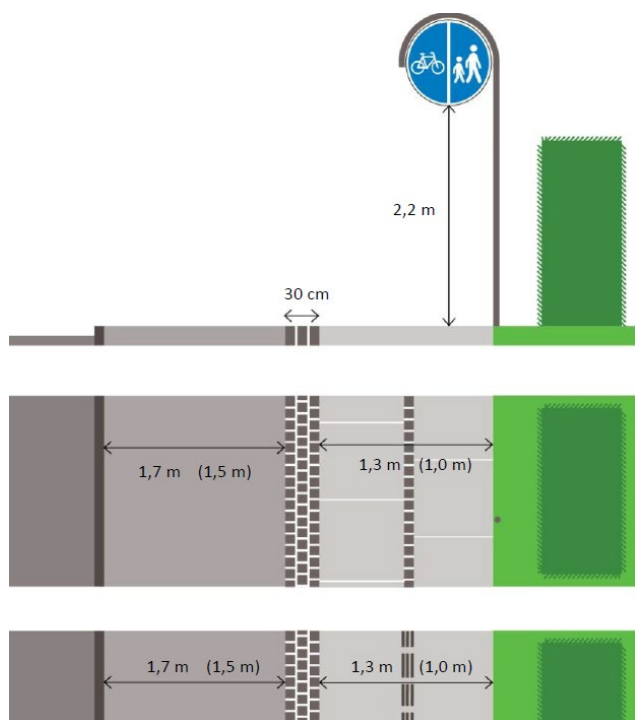
Ved delte stier anlægges cykelsti og gangbane i niveau uden opspring. Det er vigtigt, at der anlægges en tydelig adskillelse mellem trafikkanterne. Dette kan være to brostensrækker, tre rækker chaussésten eller anden taktile belægning. Det kan også være en god idé at anlægge gangbanen i en anden belægning end cykelstien, fx fortovsbelægning eller farvet asfalt.

Den taktile adskillelse mellem gangbane og cykelsti bør ikke bruges som ledelinje, og det er derfor vigtigt at anlægge en anden ledelinje eller sikre gode forhold for en naturlig ledelinje i bagkant gangbane, fx grænse mellem gangbane og græs/mur/hæk.

Figur 2: Tilgængelig delt sti

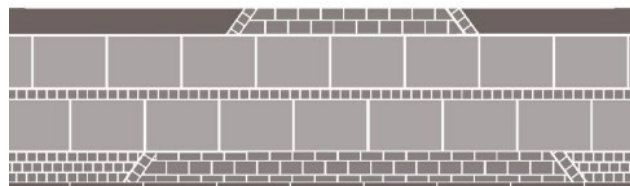
Ved overkørsler i brosten eller anden ujævn belægning sikres god tilgængelighed ved enten at føre fortovet igennem eller anlægge en anden jævn belægning fx en gangbane med to rækker bordursten med to rækker savede og jetbrændte brosten imellem og på hver side.

Figur 3: Brostenoverkørsel med gennemført fortov

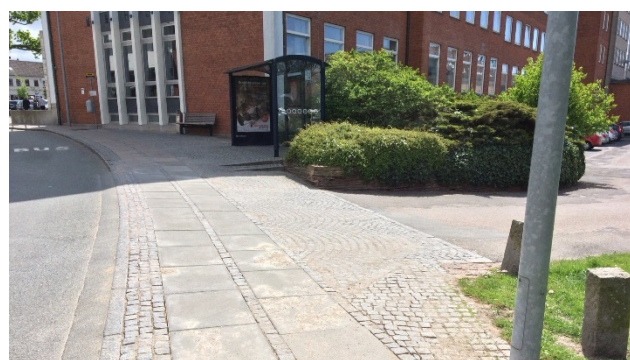
Foto 11: Brostenoverkørsel med gennemført fortov ved Rådhuspladsen i Slagelse.

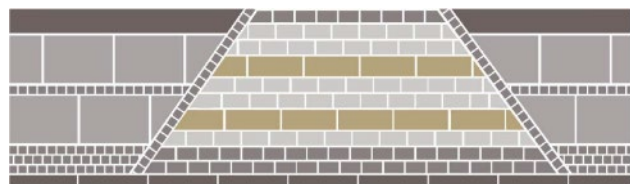
Figur 4: Brostenoverkørsel med gangbane i bordursten og savede og jetbrændte brosten

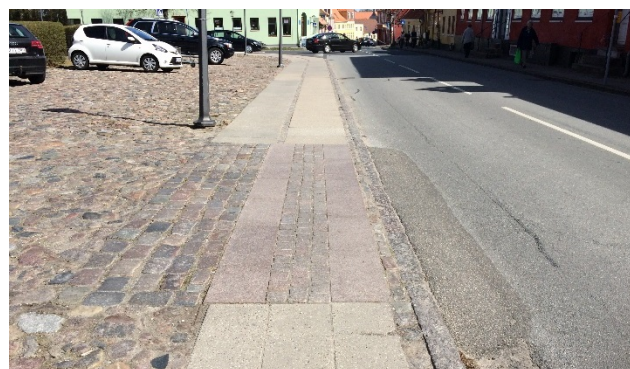
Foto 12: Brostenoverkørsel med gangbane i bordursten og savede og jetbrændte brosten i Skælskør

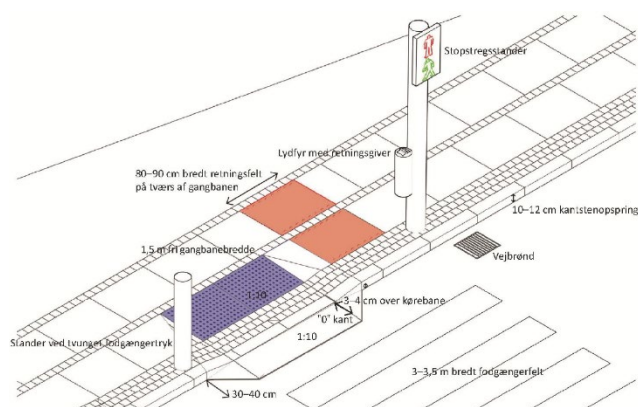
Kompromiset er den todelte løsning:

Figur 5: Tilgængelig fodgængerkrydsning.

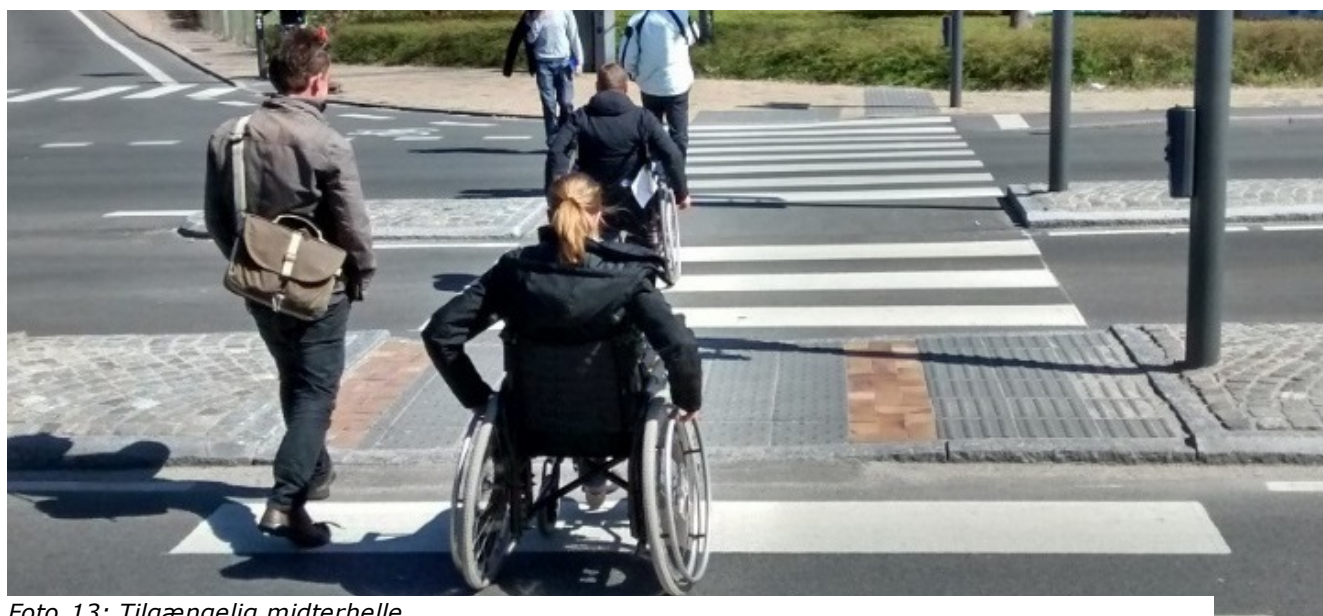
Foto 13: Tilgængelig midterhelle.

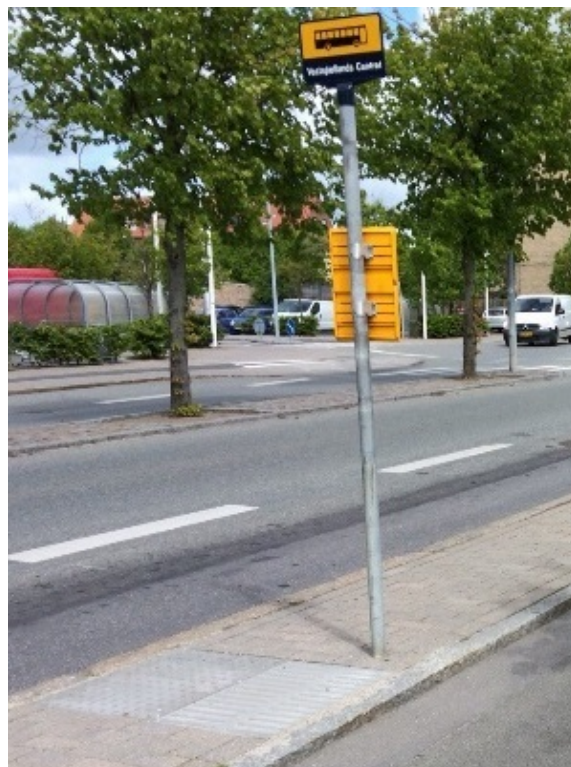
Ved busstoppesteder med cykelsti og busperron anlægges 8 eller 17 cm opspring fra kørebane til busperron. Fra busperronen til cykelsti og fra cykelsti til gangbane anlægges 5-9 cm opspring. Ved bussens midterdør nedsænkes kantstenen på busperron og gangbane. Der kan evt. anlægges fodgængerfelt, men dette kræver dispensation hos Vejdirektoratet.

Foto 14: Tilgængeligt busstoppested i Slagelse.

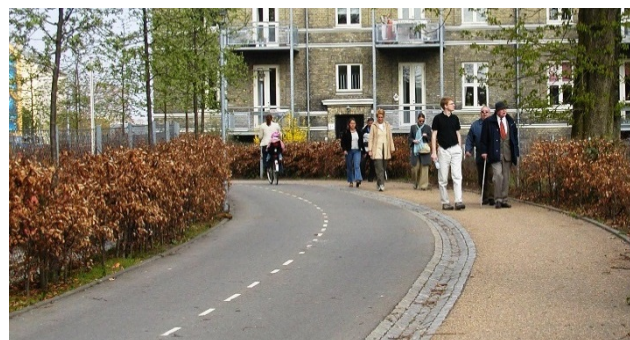
Hvis man må cykle i naturområdet, skal der sikres en god adskillelse mellem den gående og den cyklende trafik. Stierne kan anlægges i separate tracéer eller som en delt sti med en tydelig taktil adskillelse imellem fx tre rækker chaussésten eller to rækker brosten.

Foto 17: Delt sti med tydelig adskillelse af trafikanter

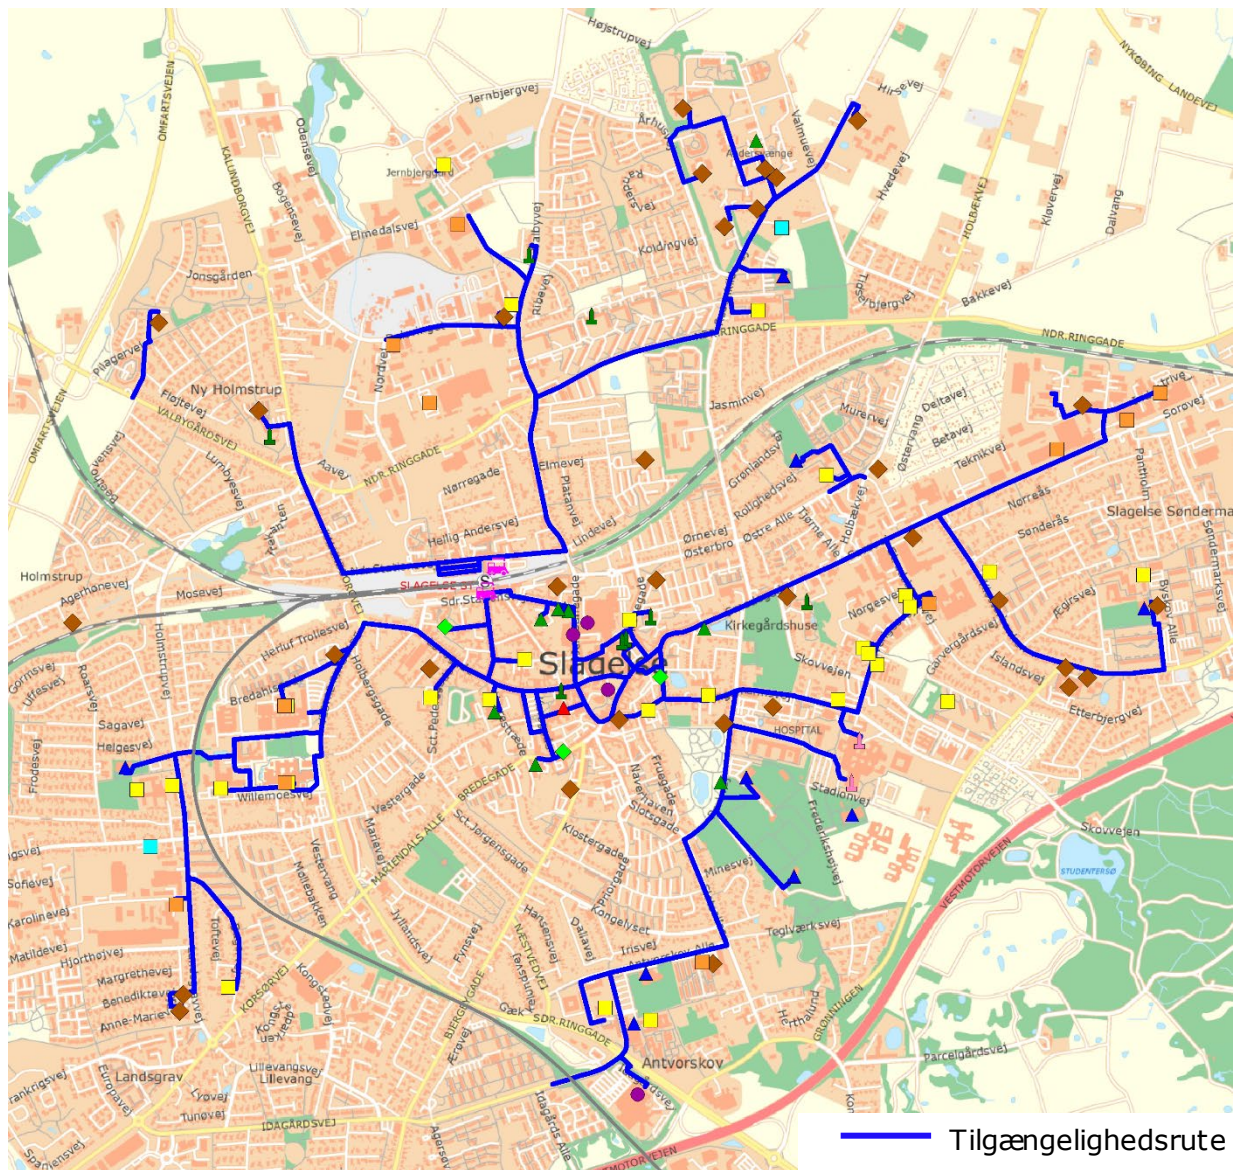
Kort 2: Rejsemål og ruter i Slagelse By

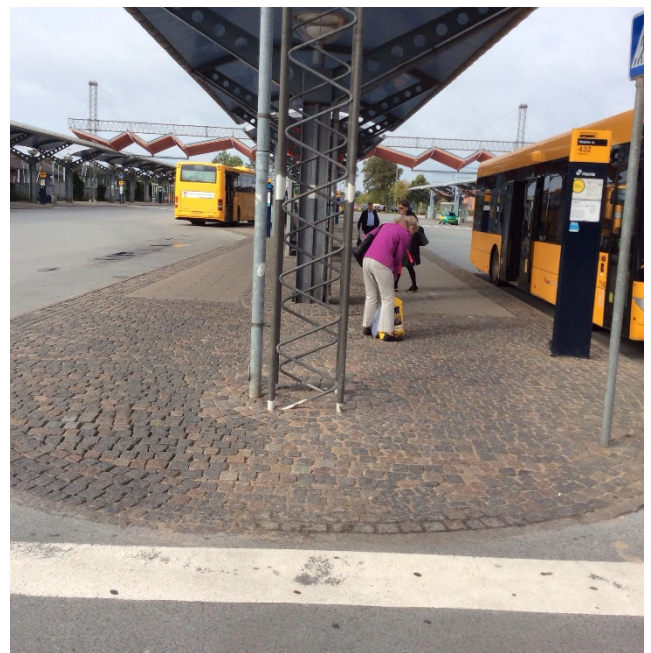
Registreringen ved busterminalen afdækker flere alvorlige tilgængelighedsproblemer. Generelt er der anvendt Chaussésten som belægning ved ankomst til bus-ø, hvilket giver ujævn belægning. Dernæst er der flere steder, hvor passagerne bliver smalle eller forløbet bliver ulogisk pga. bygværker midt i gangbane.

Foto 28: Adgang til bus-ø er anlagt i ujævne chaussésten.

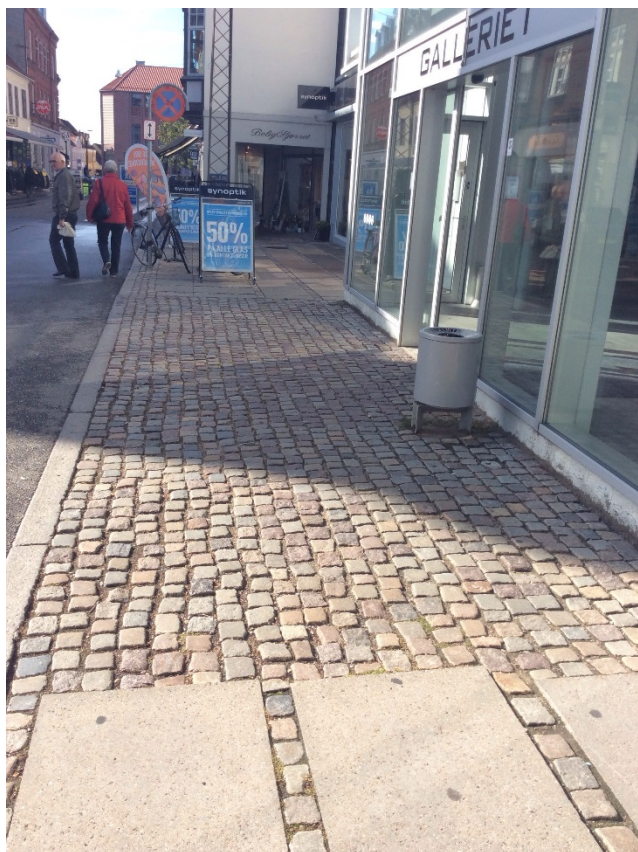
Handelsgader i Slagelse mangler tydelig markering af gangbaner, indretning- og udligningszoner, hvilket medfører, at butiksskilte bliver placeret i gangbaner. En gangbane i belægningsfliser og inventar- og udligningszoner i chaussten giver et visuelt naturligt gangbaneforløb. Samtidigt sikrer man jævn belægning i gangbanen.

Foto 29: Utlægning af gangbane, med brosten og inventar

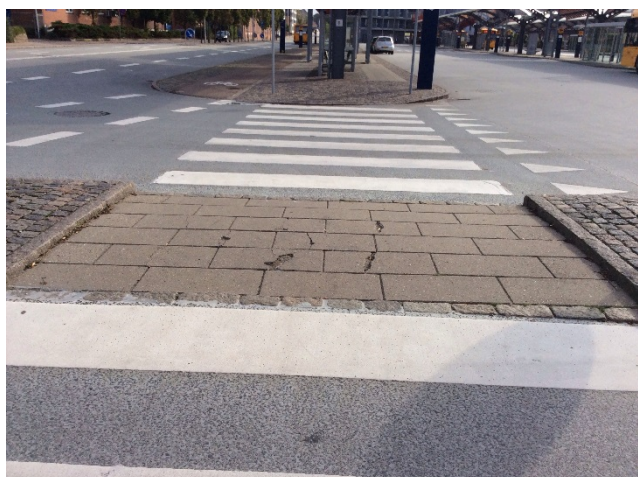
På busterminalen i Slagelse er helle og overgange sænket ned i niveau med kørebanen. Det giver god tilgængelighed for bevægelsehandicappede, men er problematisk for personer med synshandicap. Heller og krydsninger gøres tilgængelige ved at hæve hellen mindst 6 cm og etablere retningsfelter i det hævede areal. Resterende helle markeres med opmærksomhedsfelter langs kantsten

Foto 30: Utlægning af helle

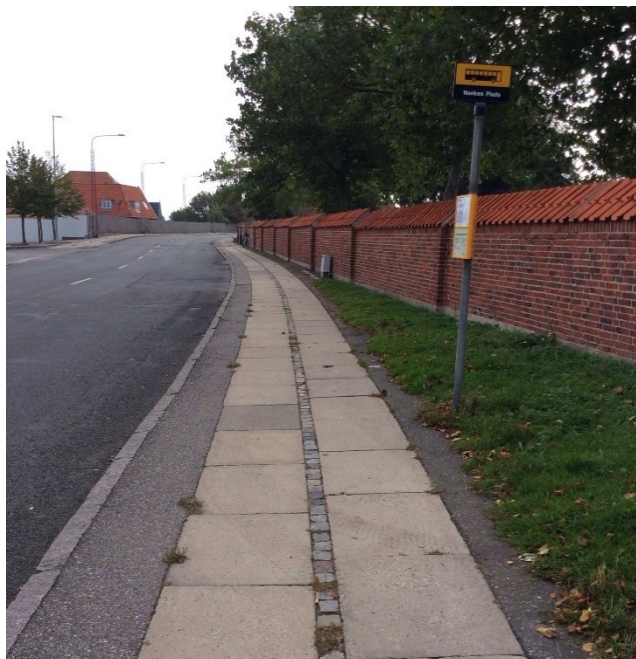
Busstoppestederne i Korsør mangler generelt tilgængelighedstiltag. Blandt andet mangler læskur, opmærksomheds- og retningsfelt, informationsstandere er placeret i ujævn belægning og bustiderne er skrevet med lille skrift. Busstoppestederne udstyres med stander med køreplan, der har tydelig skrift og placeres i jævn belægning. Der suppleres med opmærksomheds- og retningsfelter. Hvor det er muligt etableres buslæskure med hvilemuligheder.

Foto 32: Busstoppested mangler opmærksomhedsfelt og retningsfelt

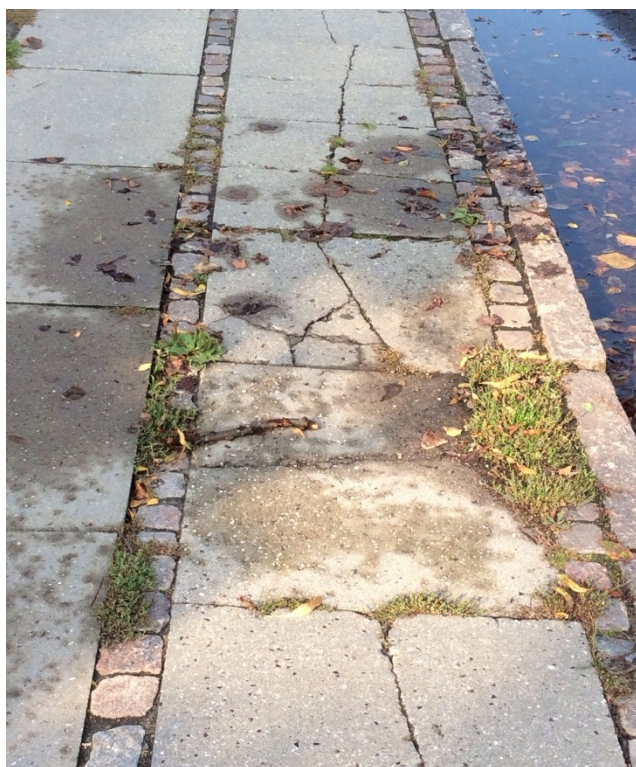
Flere steder i Korsør opleves ujævne gangbaner på grund af knækkede belægningsfliser. Ødelagte fliser udskiftes, således at gangbaneforløbet bliver jævnt og sikkert.

Foto 33: Knækkede fliser på fortov

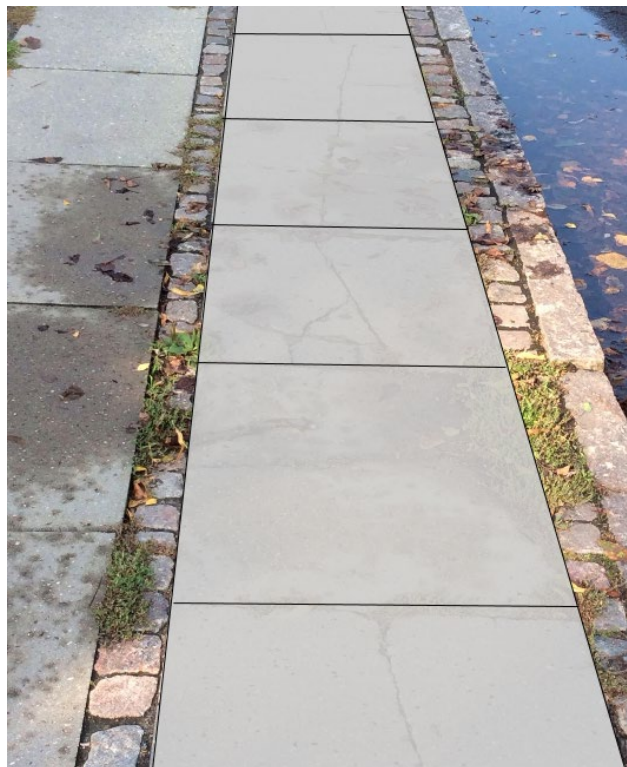
Illustration 4: Jævn gangbane med nye fliser

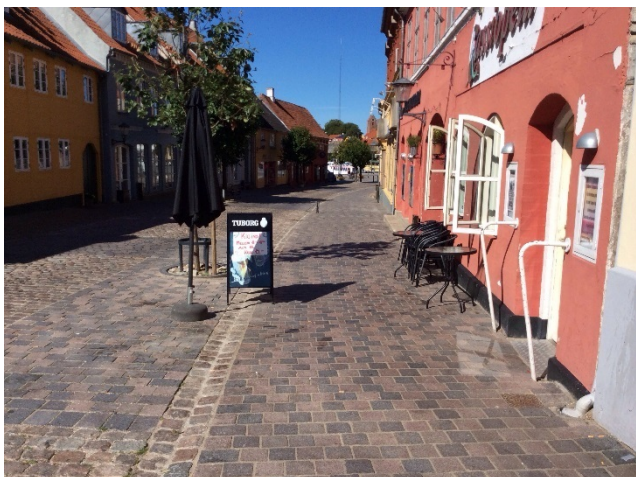
Belægningen på Algade mangler kontraster. Det er især et problem, da der ikke er niveauforskel mellem kørebane og fortov. Facaderne kan ikke anvendes som ledelinje pga. de mange trappeudspring og butiksudstillinger. Som minimum, bør yderste kant af fortovet markeres med en kontrastfarve. Yderligere anbefales det at etablere taktile ledelinjer i belægningen.

Foto 36: Gangbane i Algade.

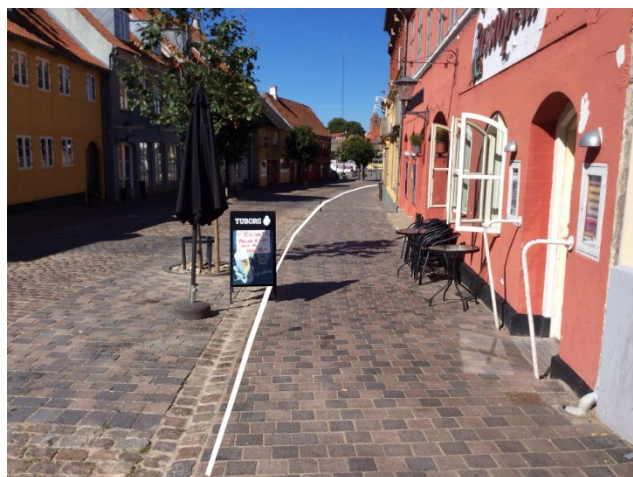
Illustration 5: Markering af kant mod kørebane

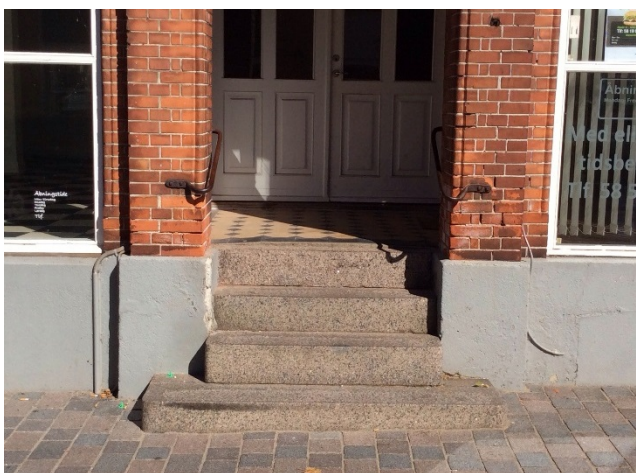
Trapperne er private, og det er derfor ikke muligt for Teknik & Miljø at ændre på forholdene. Kommunen går i dialog med butiksejerne for at forbedre tilgængeligheden.

Foto 37: Trappe uden gelænder

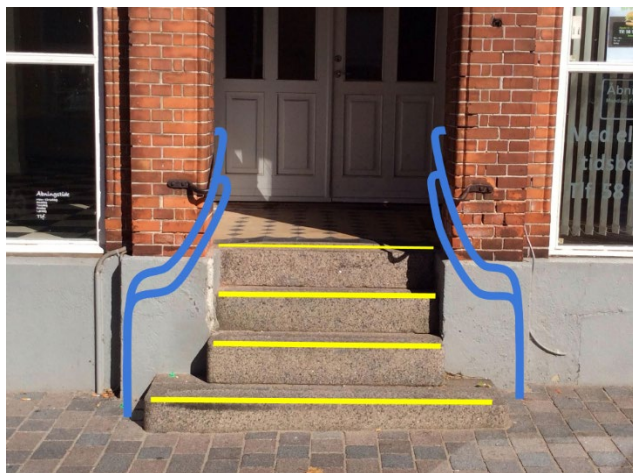
Illustration 6: Gelænder på trappe og markering af trinforkanter

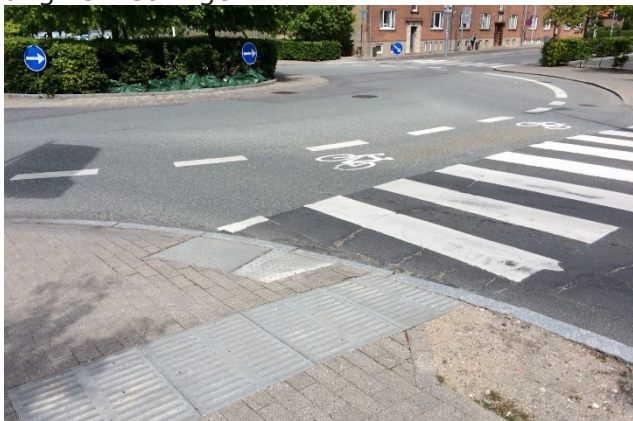
Foto 42: Retningsfelt og opmærksomhedsfelt ved fodgængerovergang i rundkørsel.

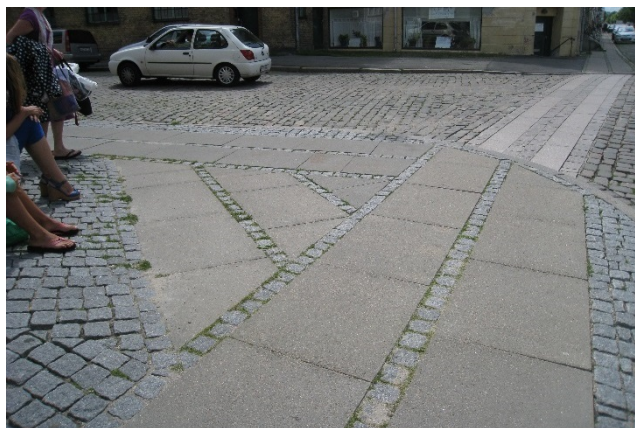
Foto 45: Korrekt anlagt fortov ved hjørne.

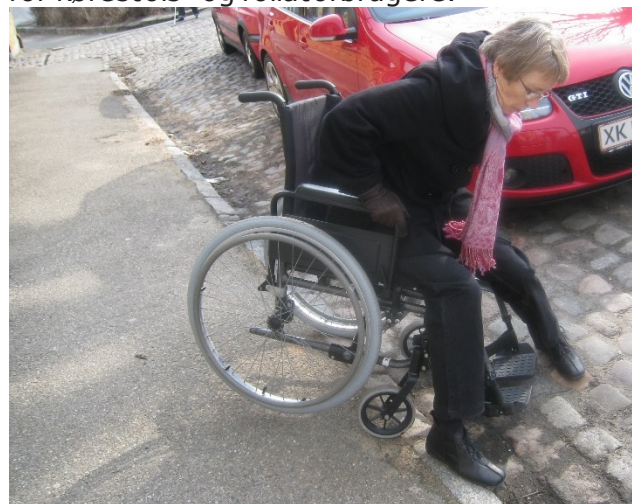
Gangbaner, der stopper brat, er ujævne eller har forkeert tværfald kan give store problemer for kørestols- og rollatorbrugere.

Foto 49: Kørestolsbruger, der er kørt af gangbane pga. for stejlt tværfald.

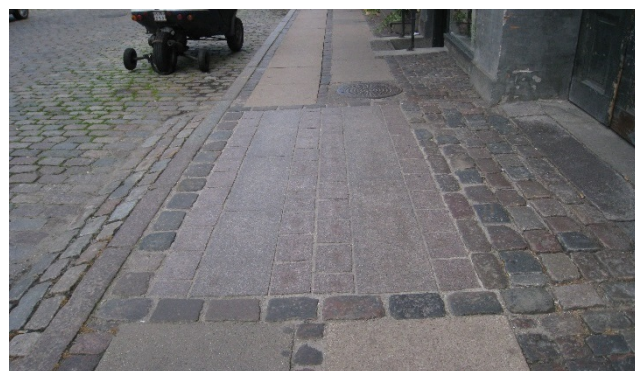
Brostenoverkørsler er et alvorligt problem og kan ofte ikke passeres af kørestols- og rollatorbrugere. Granitchaussésten er også et problem, som giver rystelser og nedsat komfort. Disse steder kan der etableres gangbaner med jævn belægning i form af fliser, eller jævne, tilpassede granitsten, som slibes og jetbrændes.

Foto 53: Jævn gangbane i brostenoverkørsel.

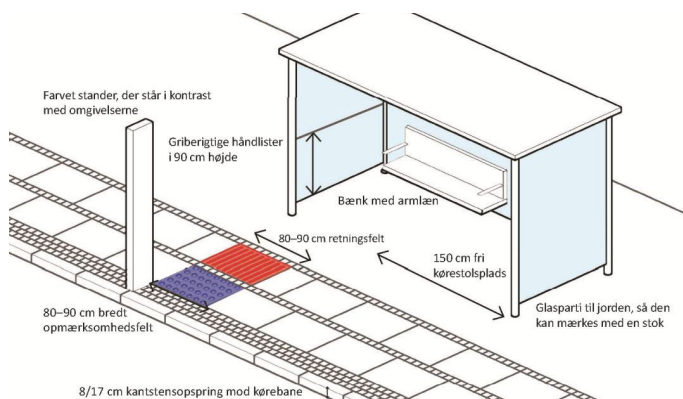
Figur 10: Tilgængeligt busstoppested, fra Håndbog i tilgængelighed, 2013.

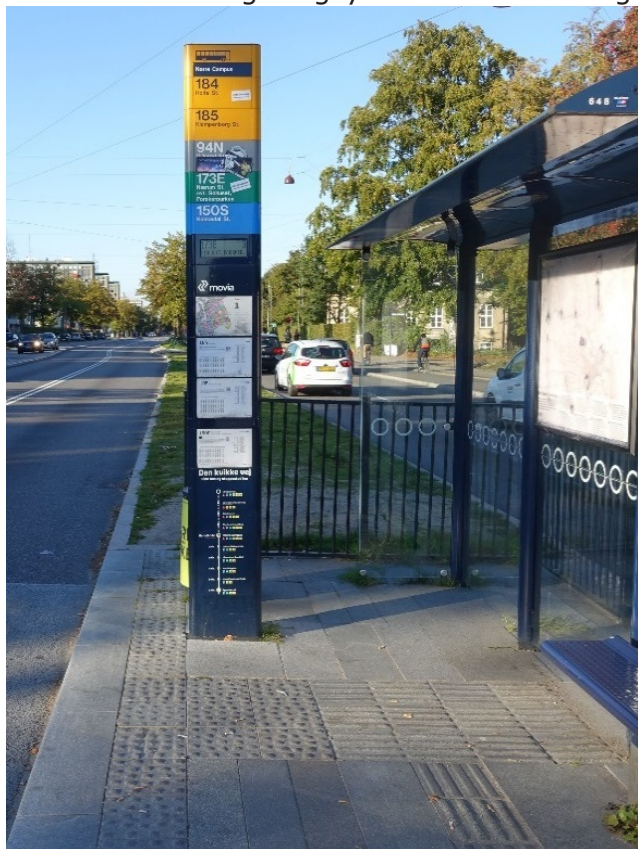
Foto 54: Retningsfelt og opmærksomhedsfelt ved busstoppested.

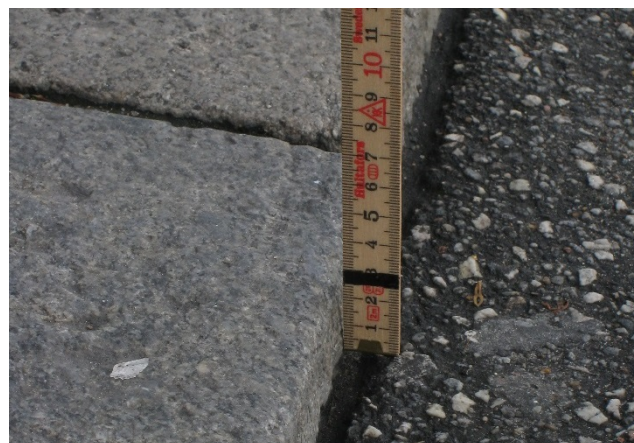
Foto 56: Tømmestok, der måler kantstensopspring.

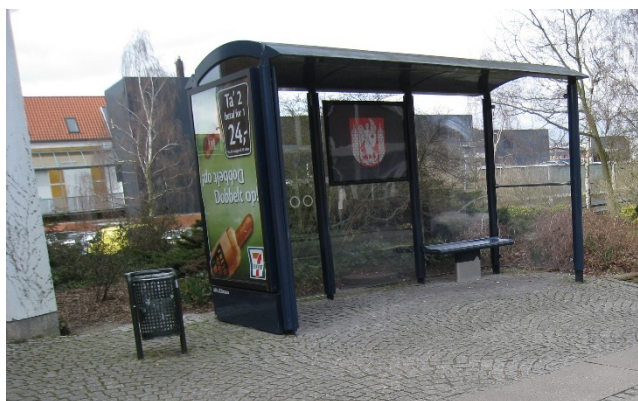
Figur 11: Læskærm ved busstoppested i Slagelse. Der mangler jævn belægning og ryg/armlæn på bæk.

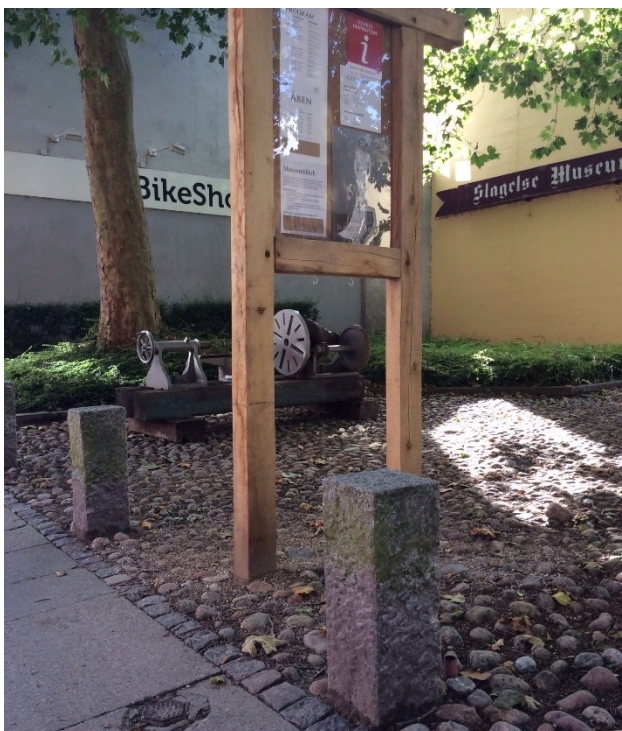
Foto 61: Informationstavle i Slagelse placeret utilgængeligt for personer med bevægelseshandicap
