# BIRKEMOSERENDEN

Opmålt af Hedeselskabet, Roskilde 1994

Slagelse kommune

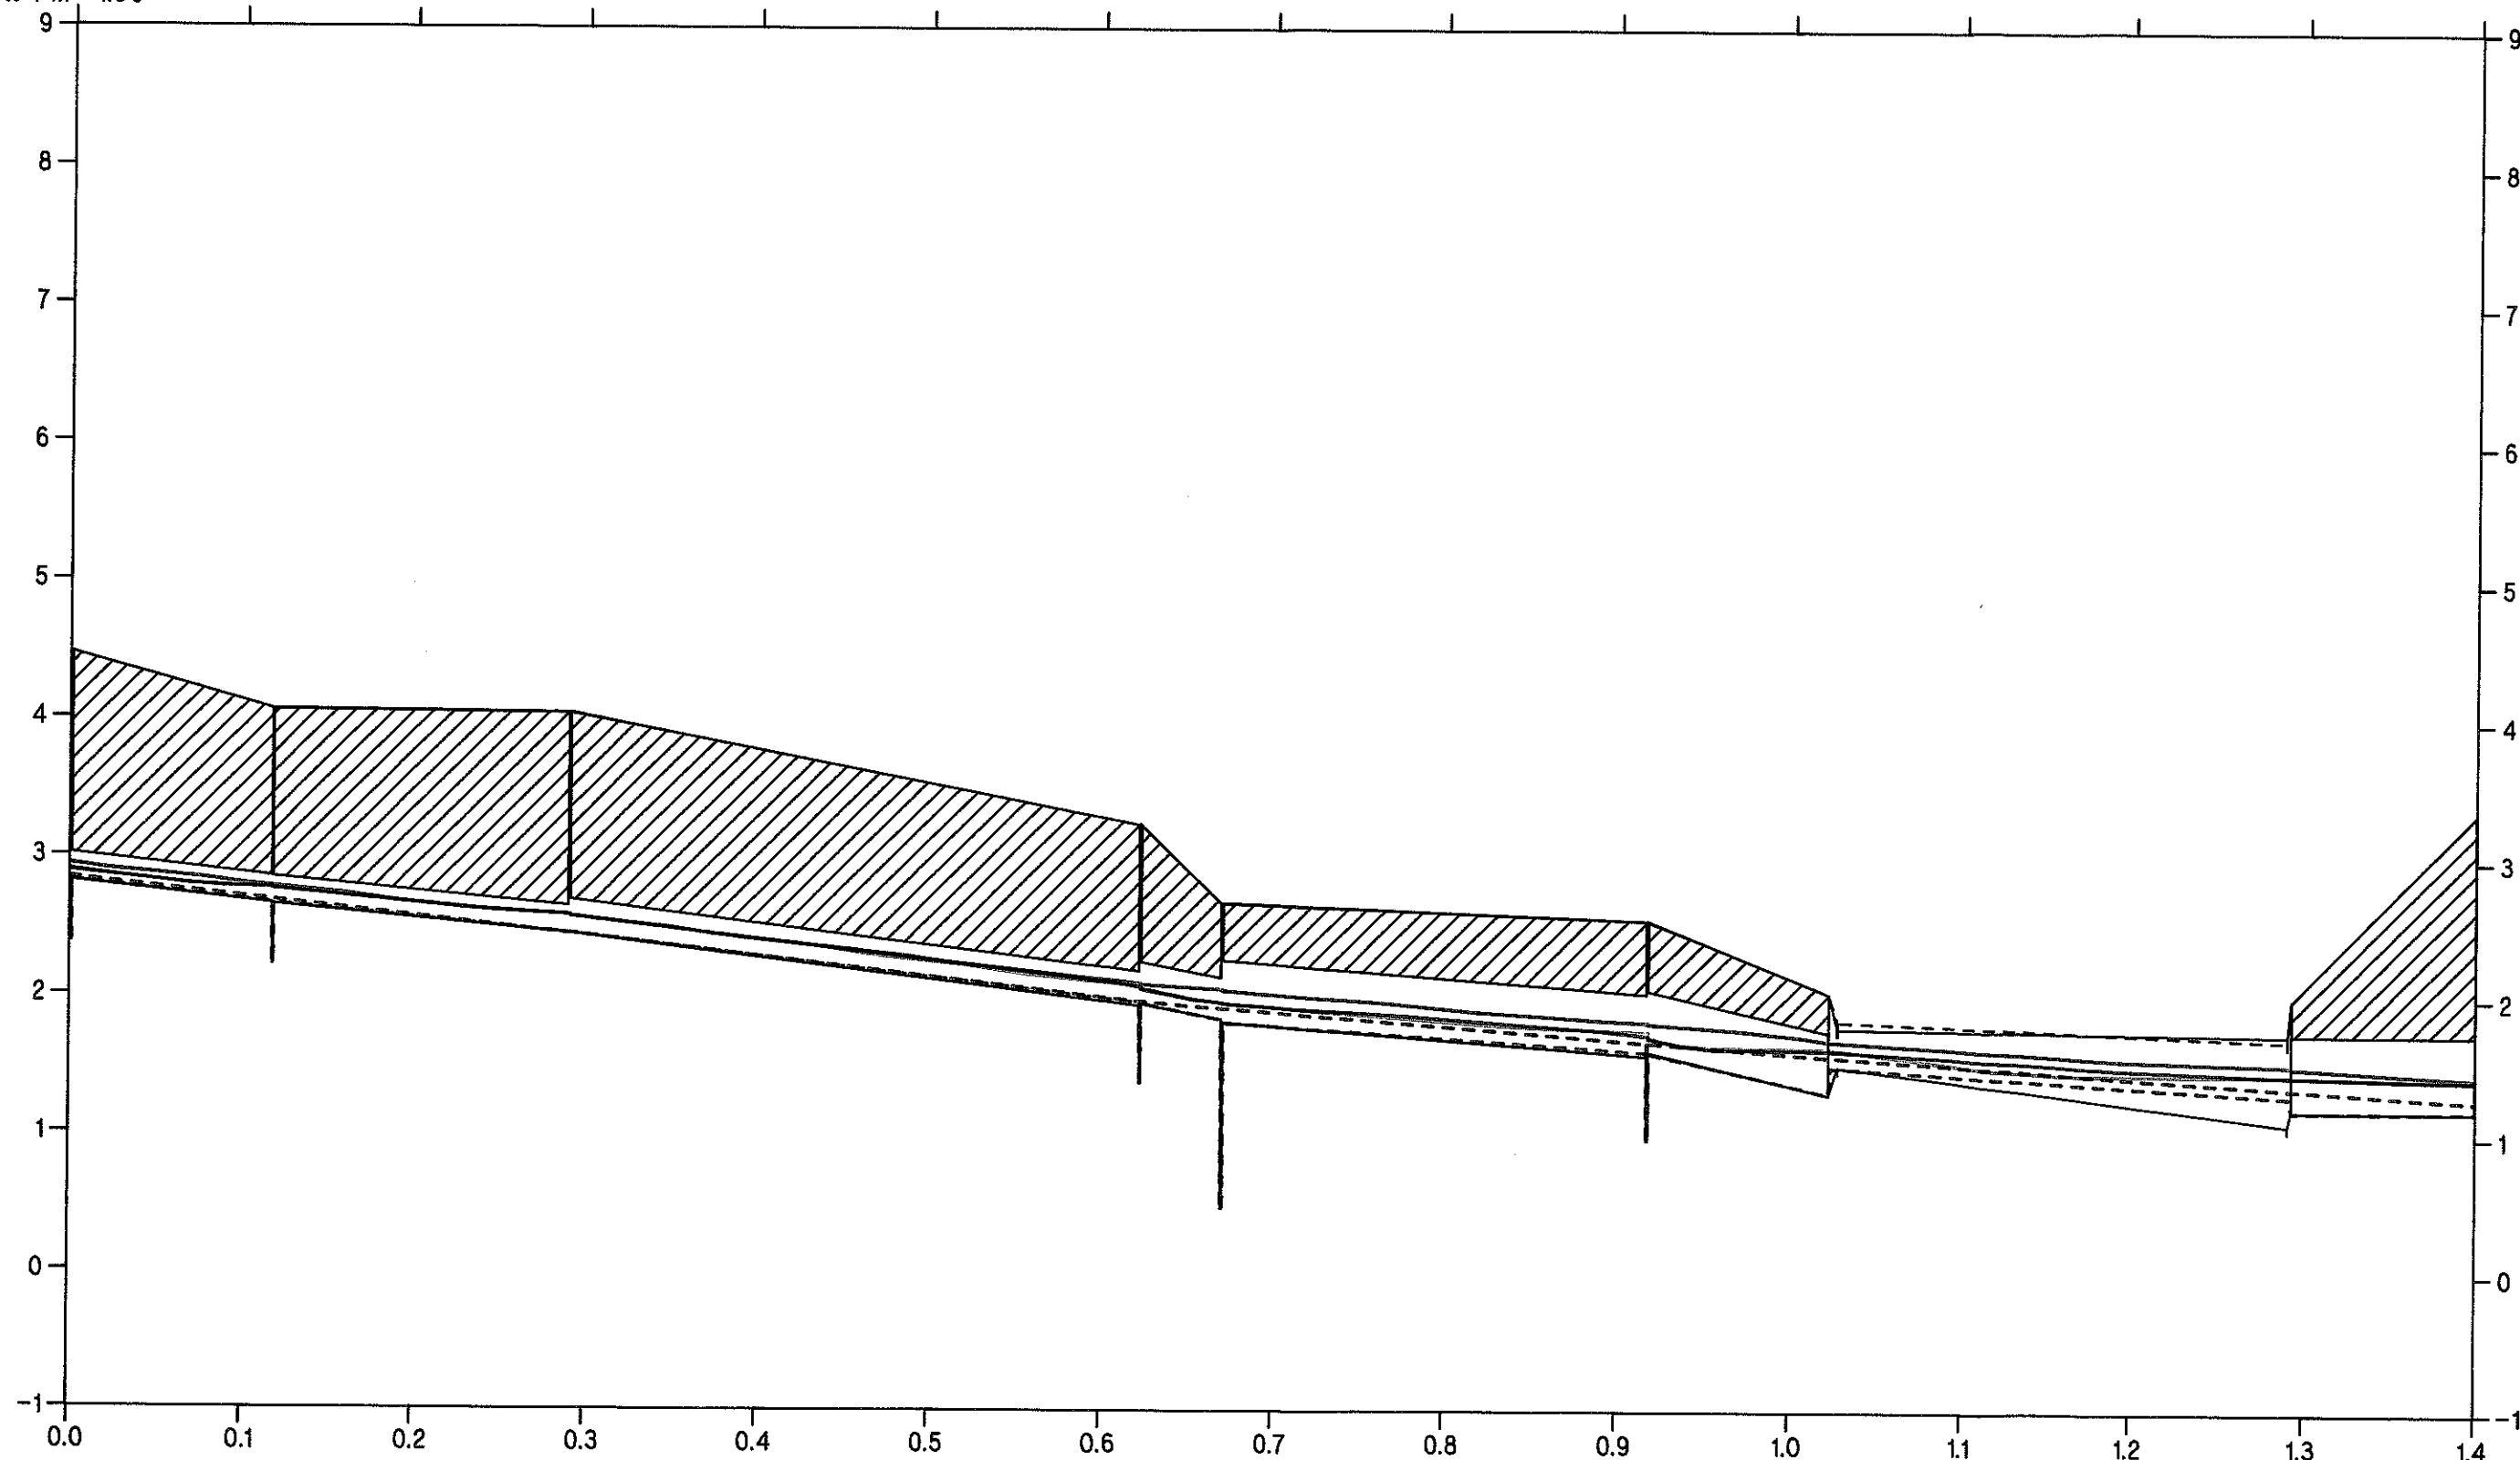
- Opmåling vinter middel
- - - - - Terræn i højre side
- Terræn i venstre side
- Dybeste punkt i tværprofil

- Regulativ vinter middel
- - - - - Regulativ bundkote
- Gammel regulativ vinter middel
- - - - - Gammel regulativ bundkote

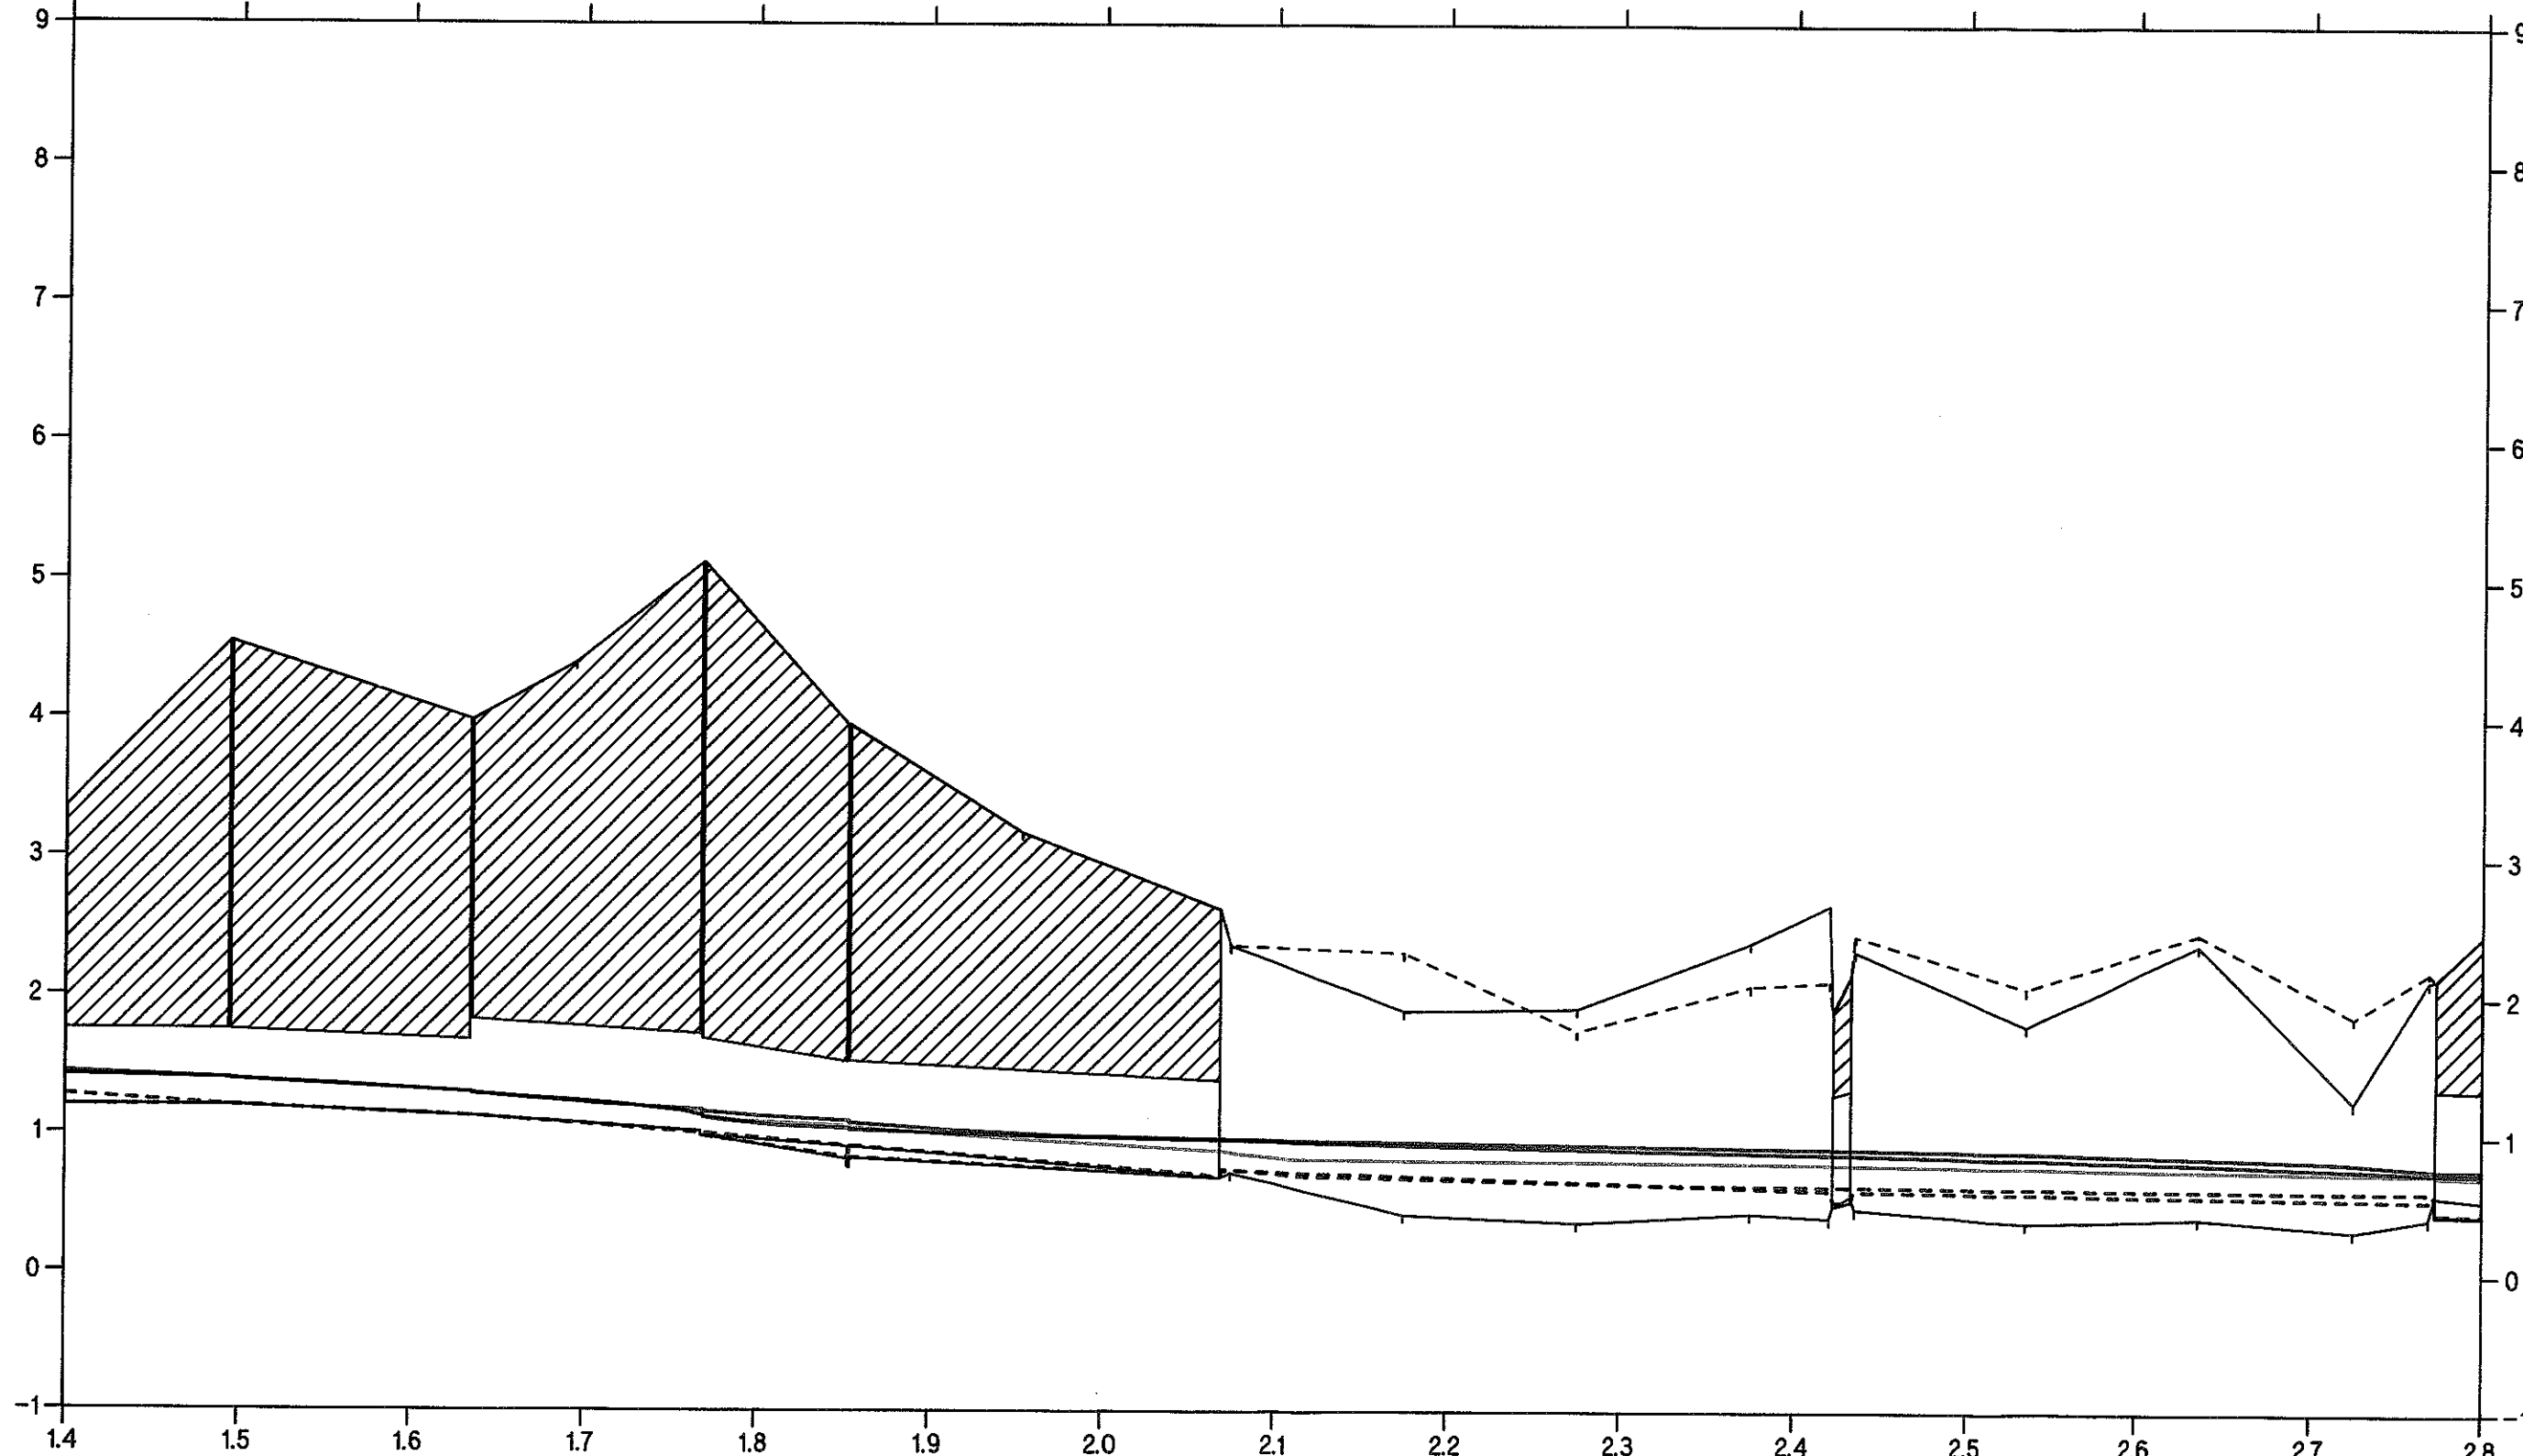
# BIRKEMOSERENDEN

- Opmåling vinter middel
- - - - - Terræn i højre side
- Terræn i venstre side
- Dybeste punkt i tværprofillet

- Regulativ vinter middel
- - - - - Regulativ bundkote
- Gammel regulativ vinter middel
- - - - - Gammel regulativ bundkote

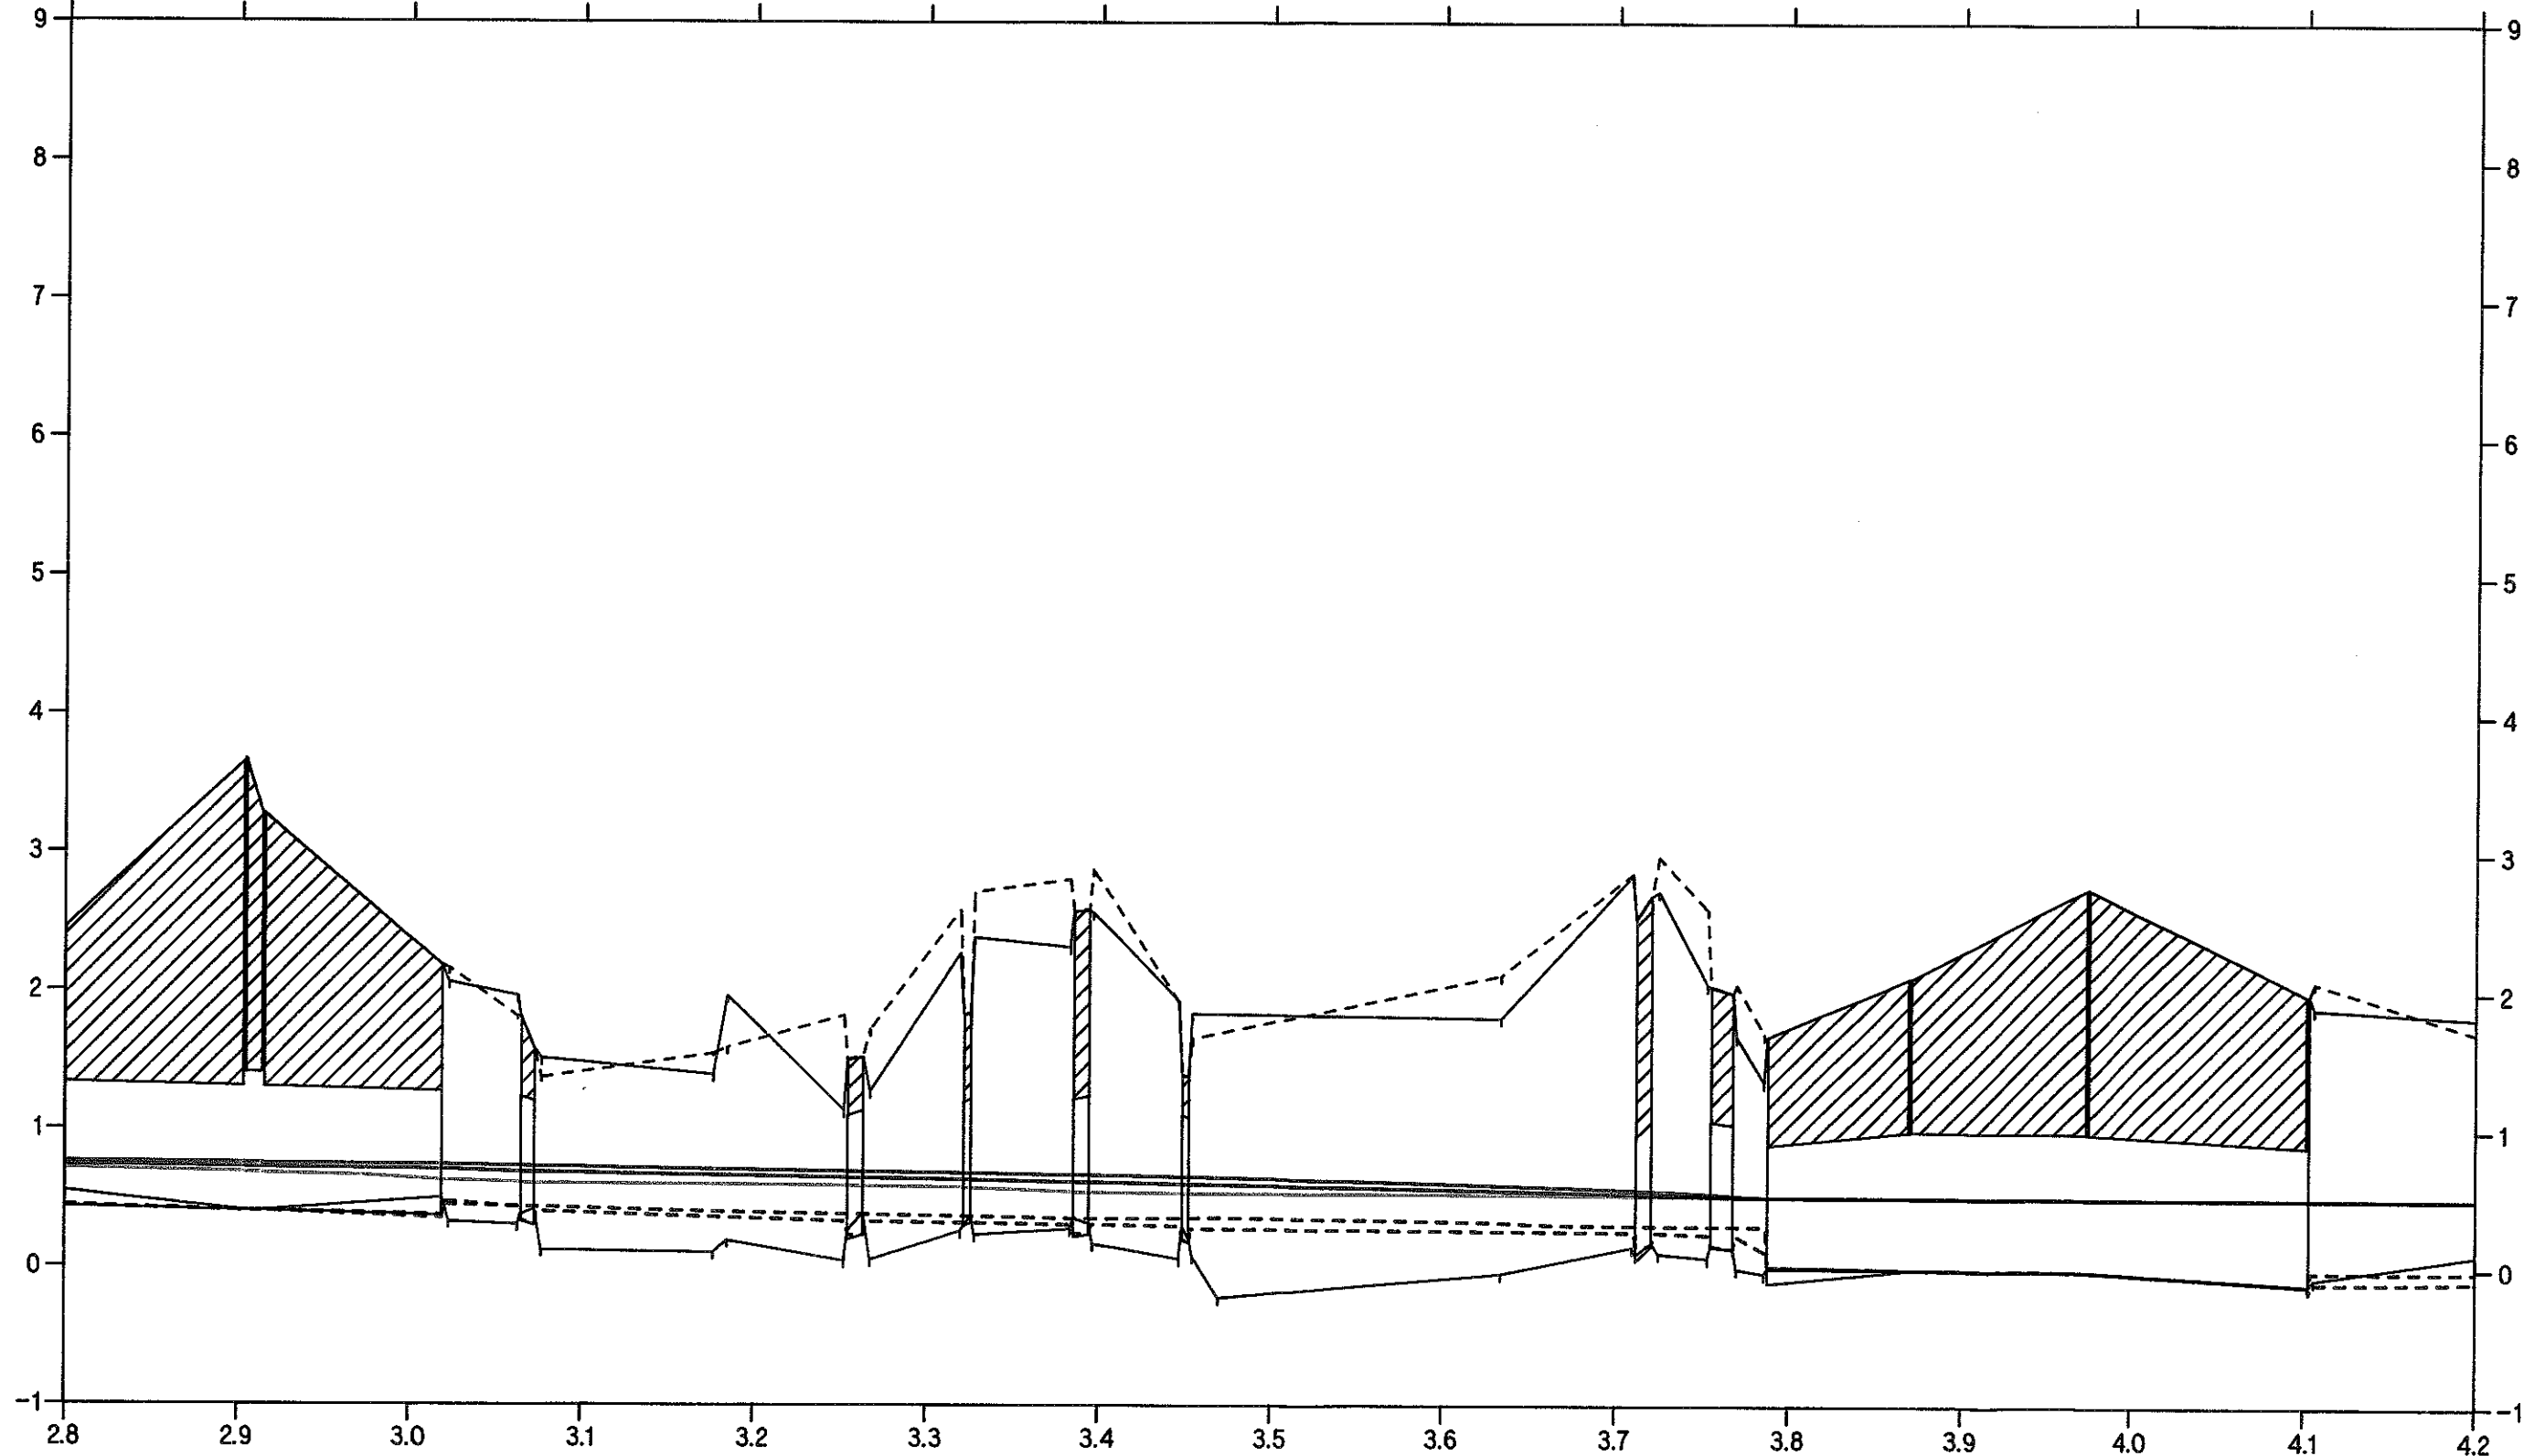
# BIRKEMOSERENDEN

- Opmåling vinter middel
- - - - - Terræn i højre side
- Terræn i venstre side
- Dybeste punkt i tværprofil

- Regulativ vinter middel
- - - - - Regulativ bundkote
- Gammel regulativ vinter middel
- - - - - Gammel regulativ bundkote

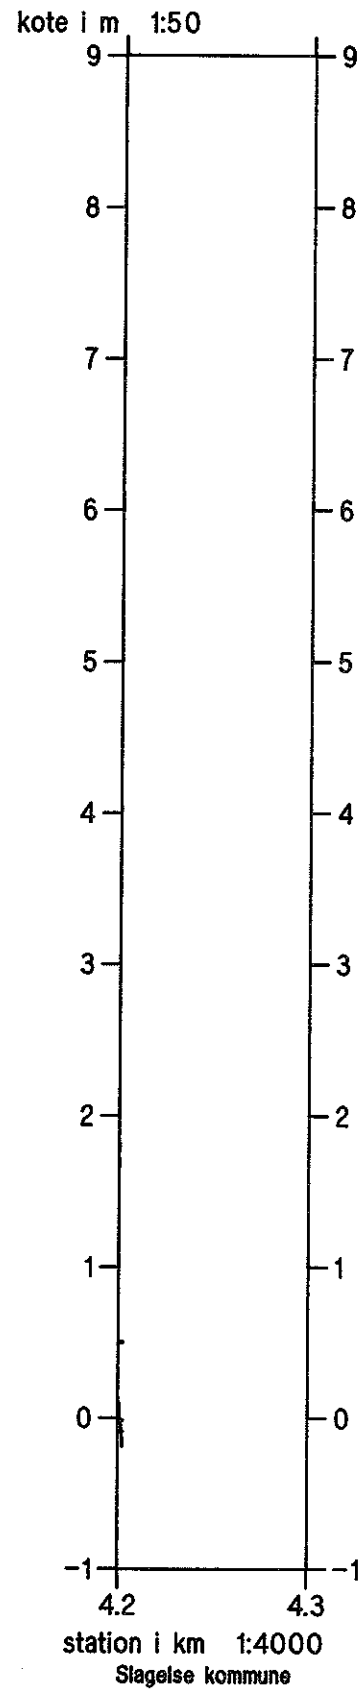
# BIRKEMOSERENDEN

- Opmåling vinter middel
- - - - - Terræn i højre side
- Terræn i venstre side
- Dybeste punkt i tværprofillet

- Regulativ vinter middel
- - - - - Regulativ bundkote
- Gammel regulativ vinter middel
- - - - - Gammel regulativ bundkote

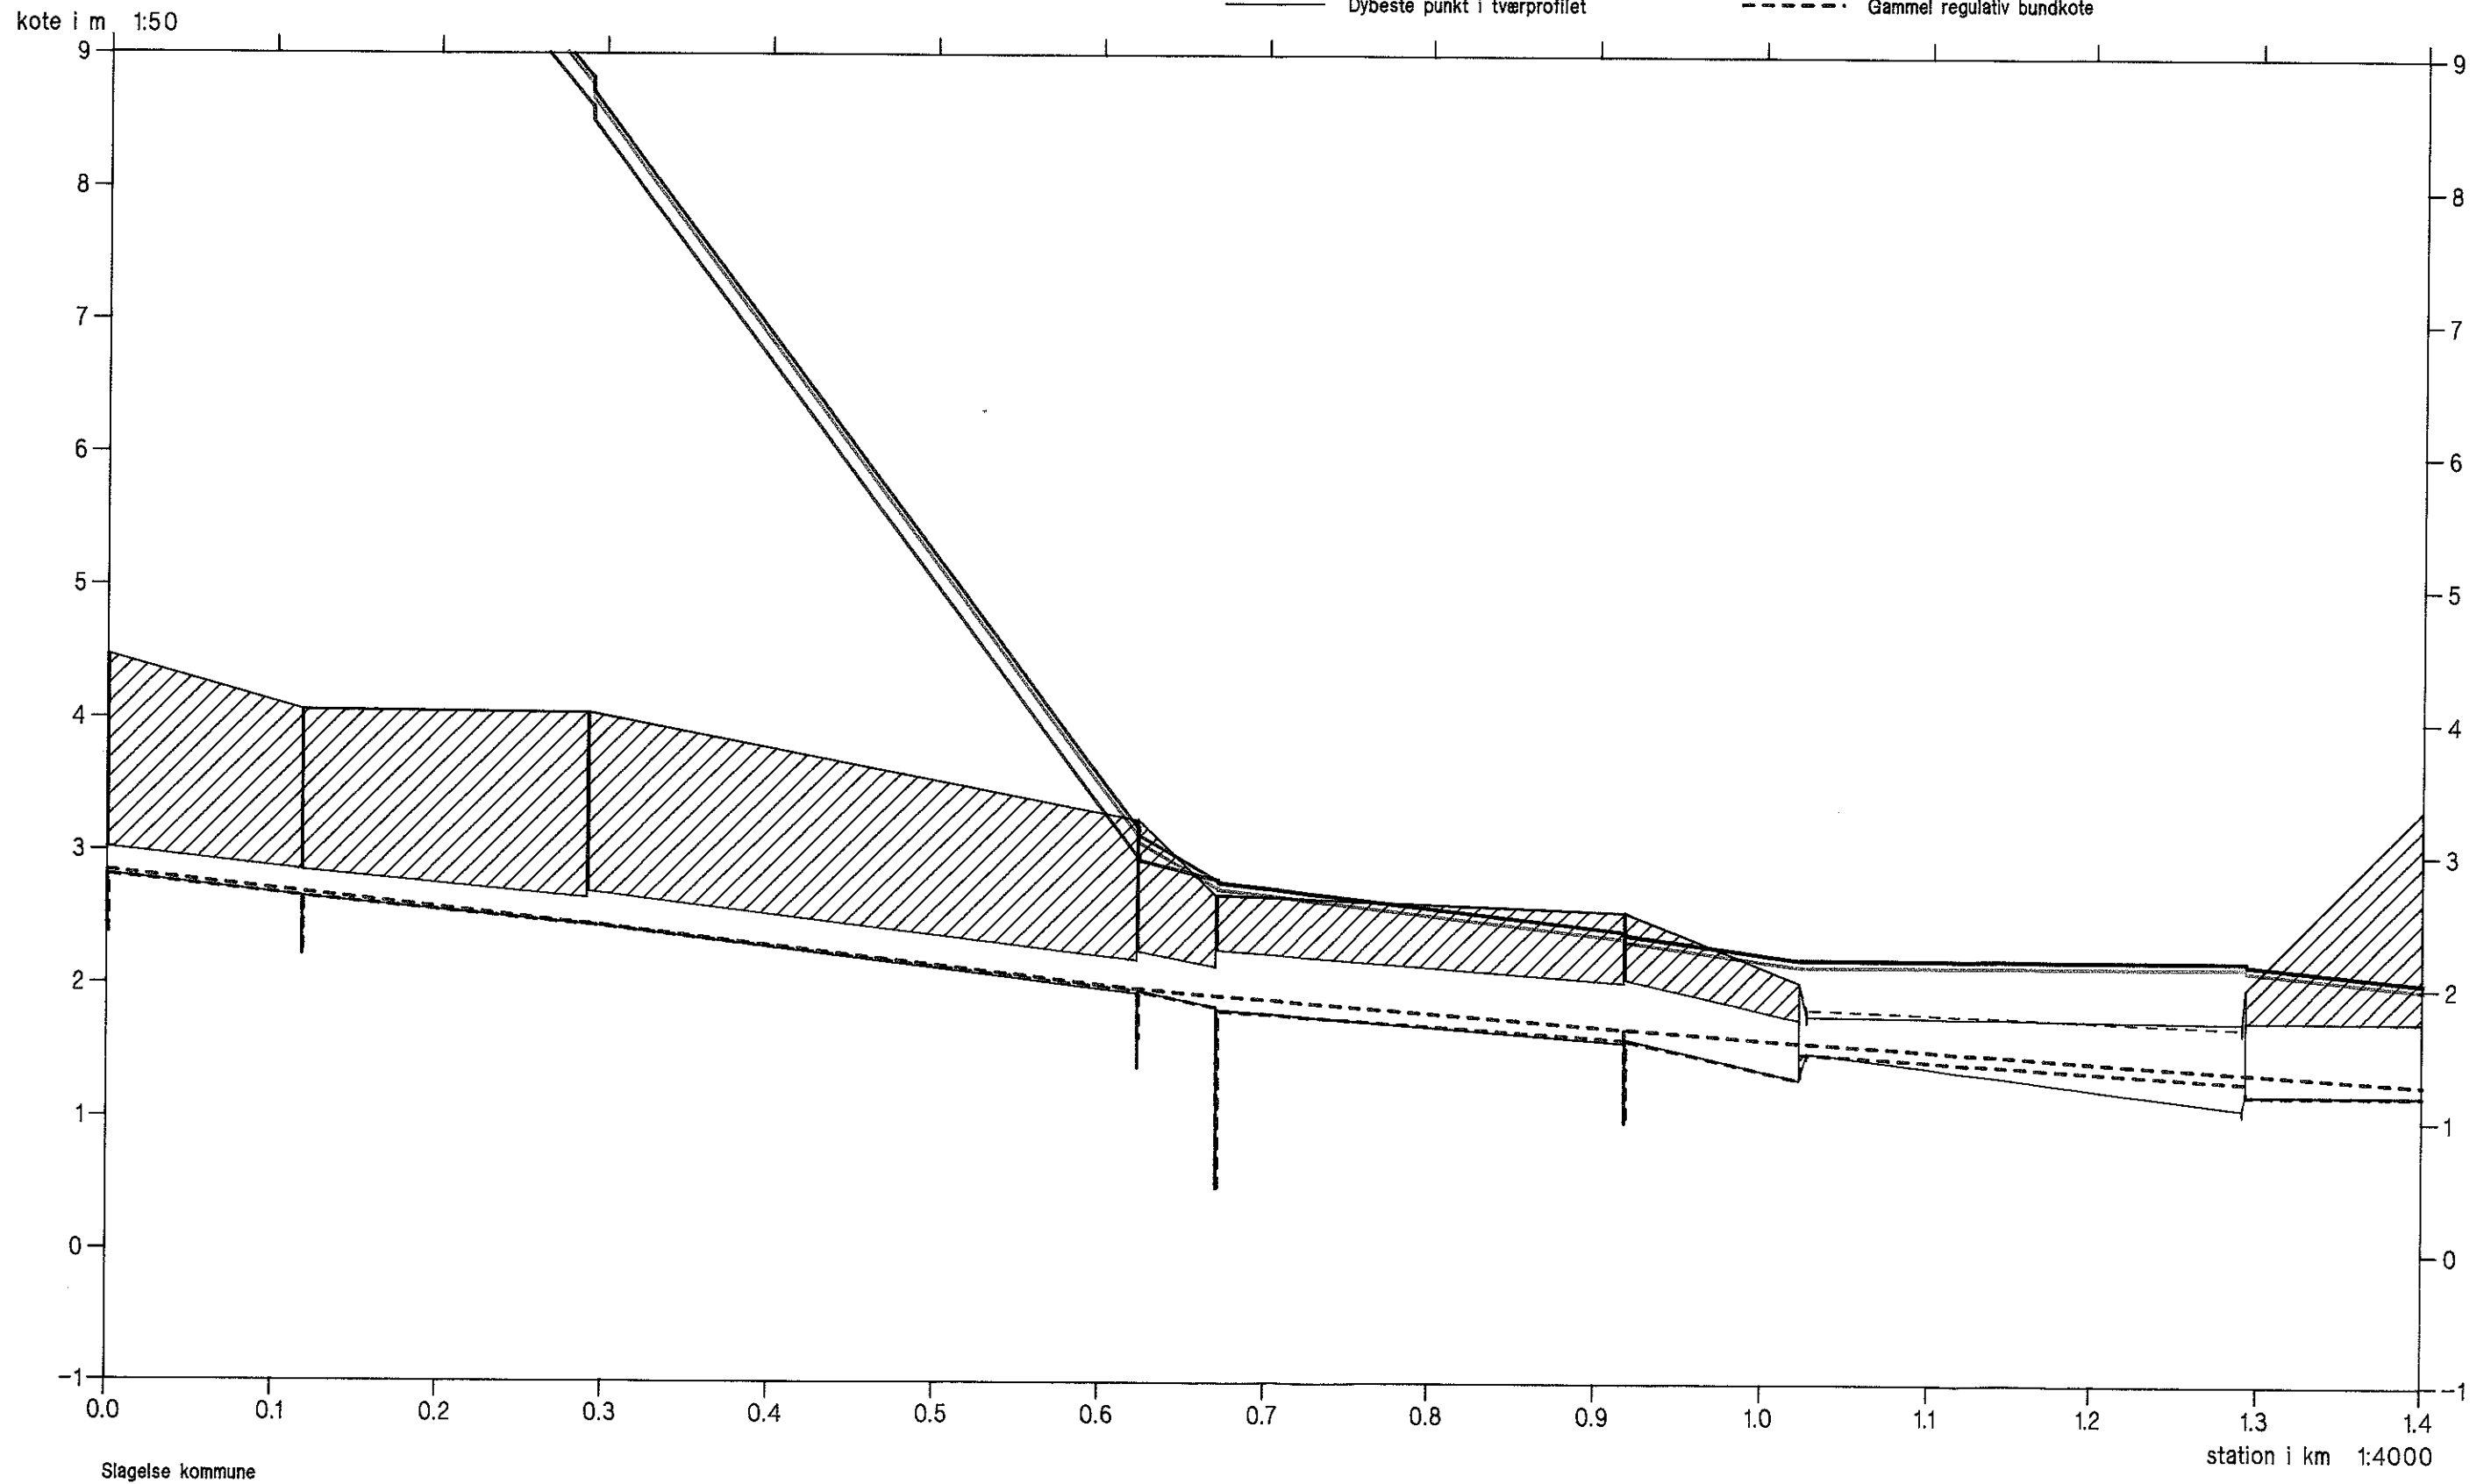
# BIRKEMOSERENDEN, STR. A

- Opmåling median maksimum
- - - - - Terræn i højre side
- Terræn i venstre side
- Dybeste punkt i tværprofil
- Regulativ median maksimum
- - - - - Regulativ bundkote
- Gammel regulativ median maksimum
- - - - - Gammel regulativ bundkote

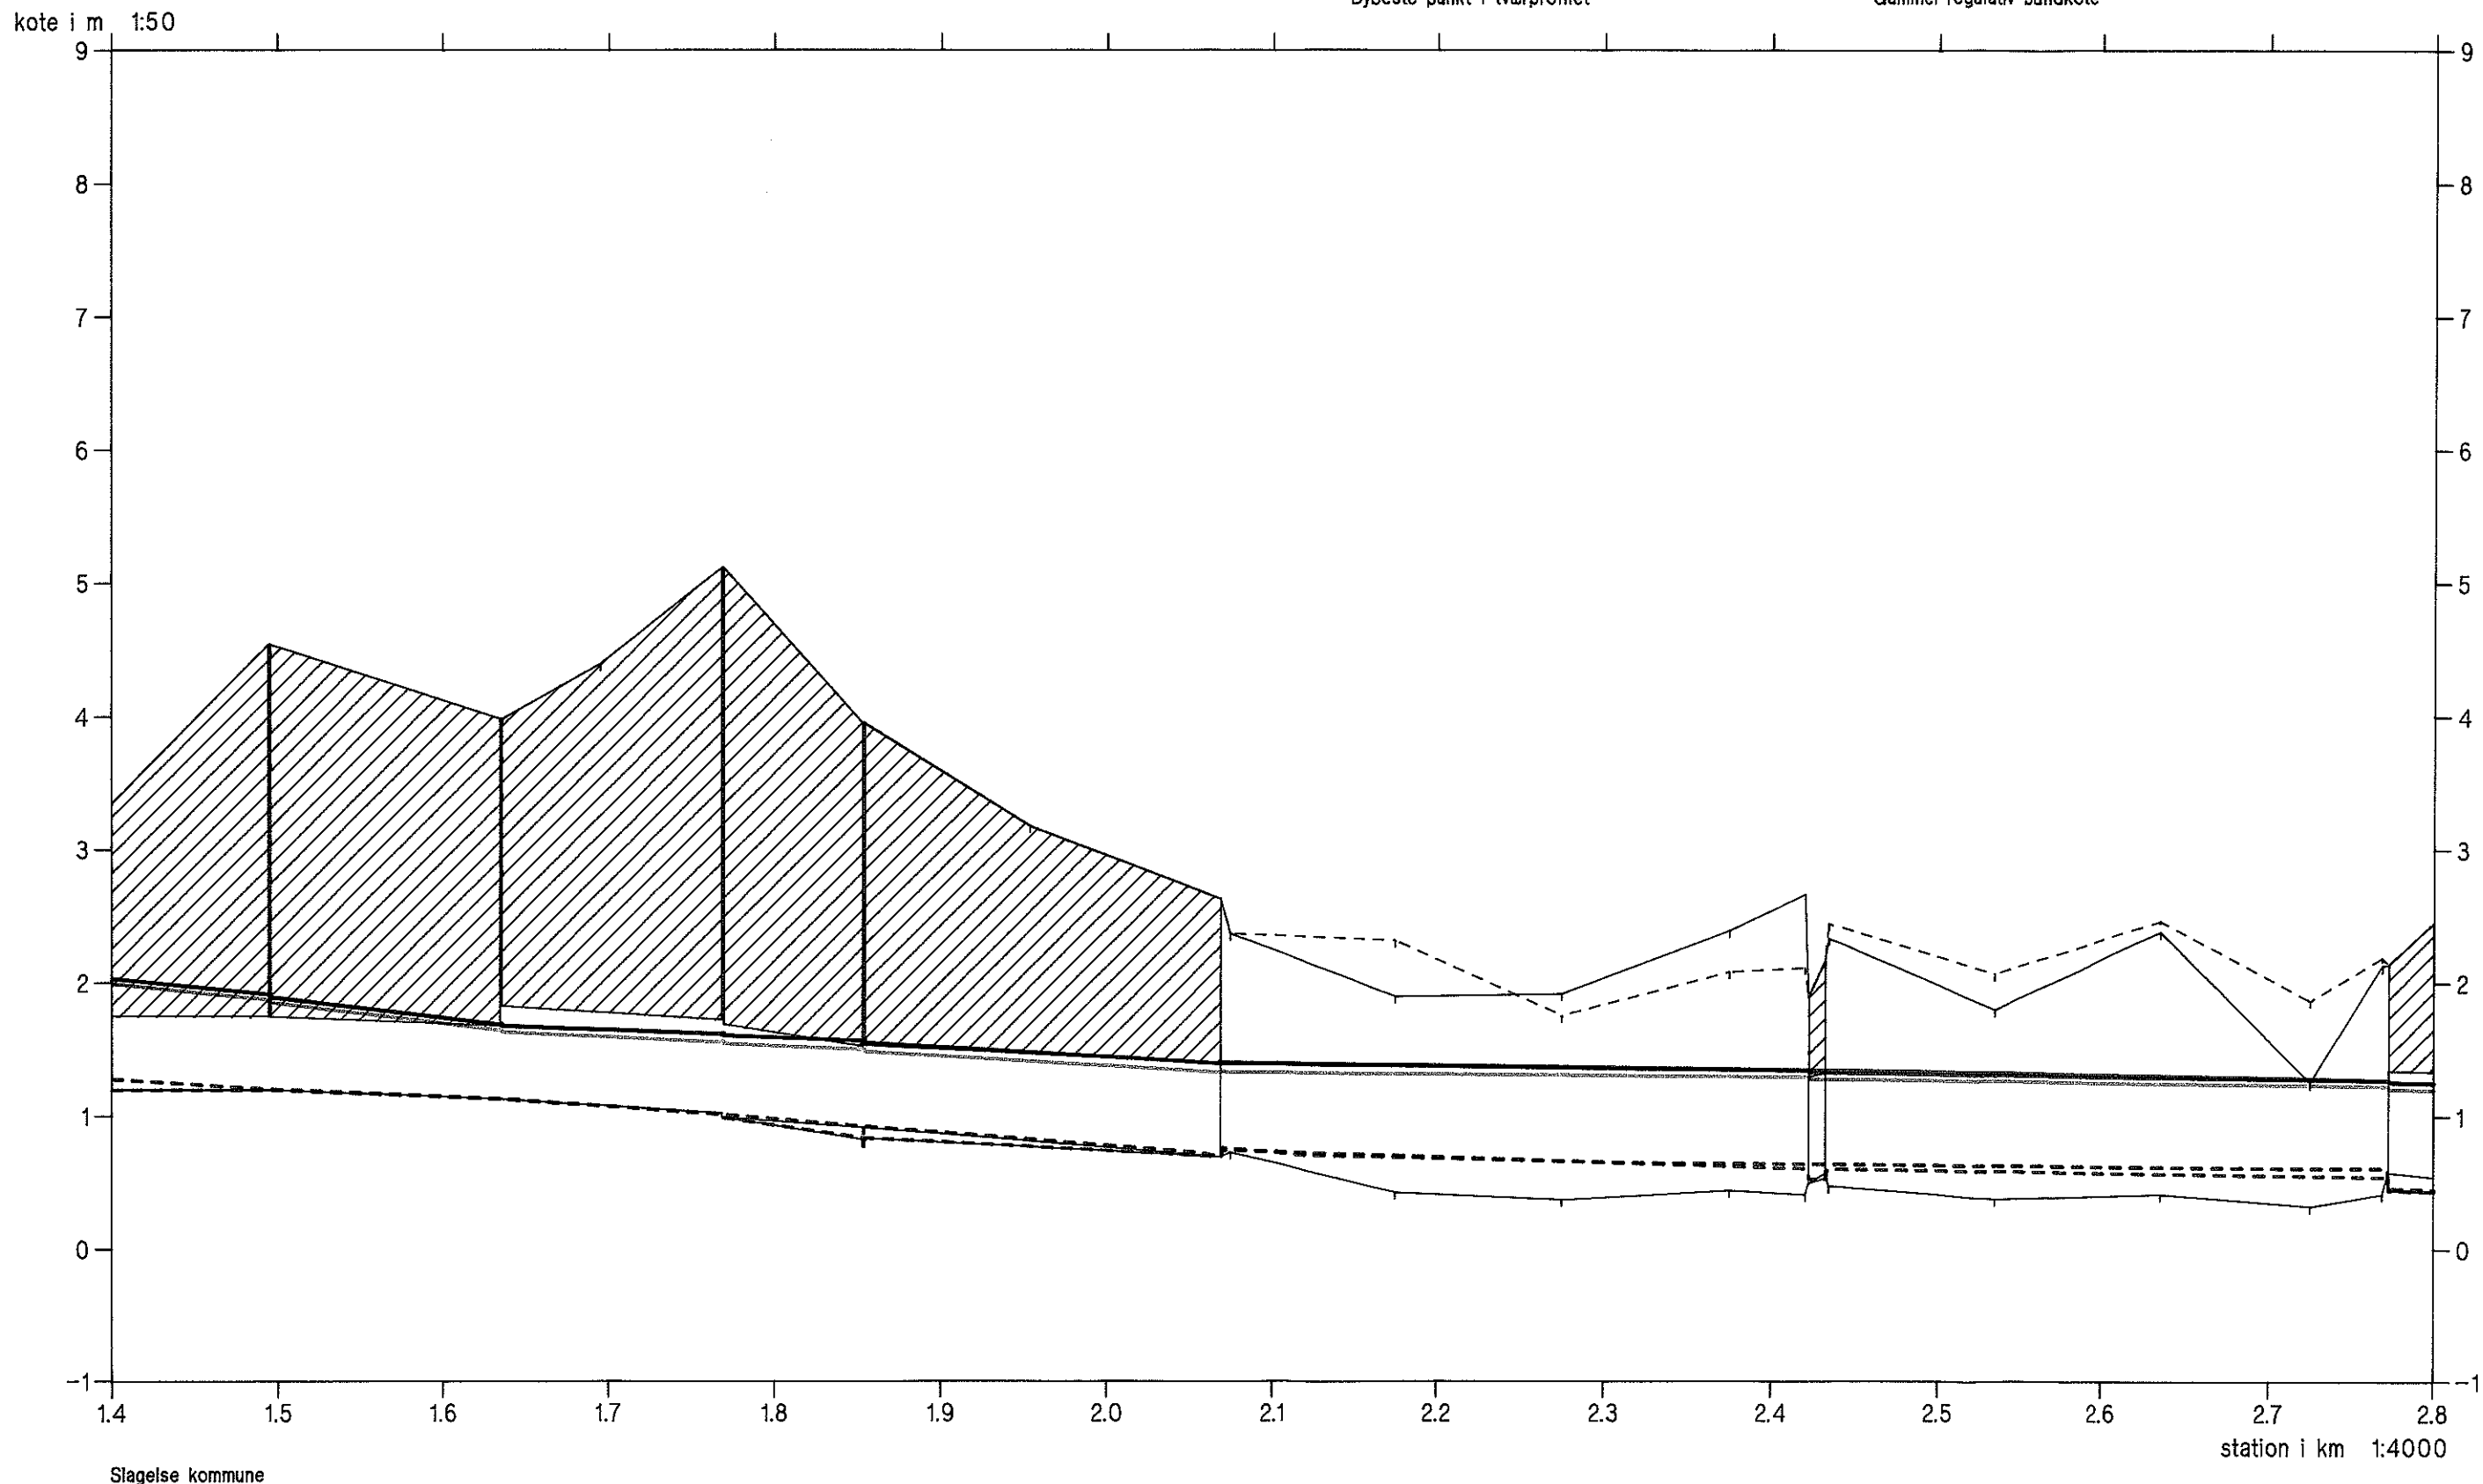
# BIRKEMOSERENDEN, STR. A

- Opmåling median maksimum
- - - - - Terræn i højre side
- Terræn i venstre side
- Dybeste punkt i tværprofilet
- Regulativ median maksimum
- - - - - Regulativ bundkote
- Gammel regulativ median maksimum
- - - - - Gammel regulativ bundkote
