# BIRKEMOSERENDEN

Opmålt af Hedeselskabet, Roskilde 1994

Slagelse kommune

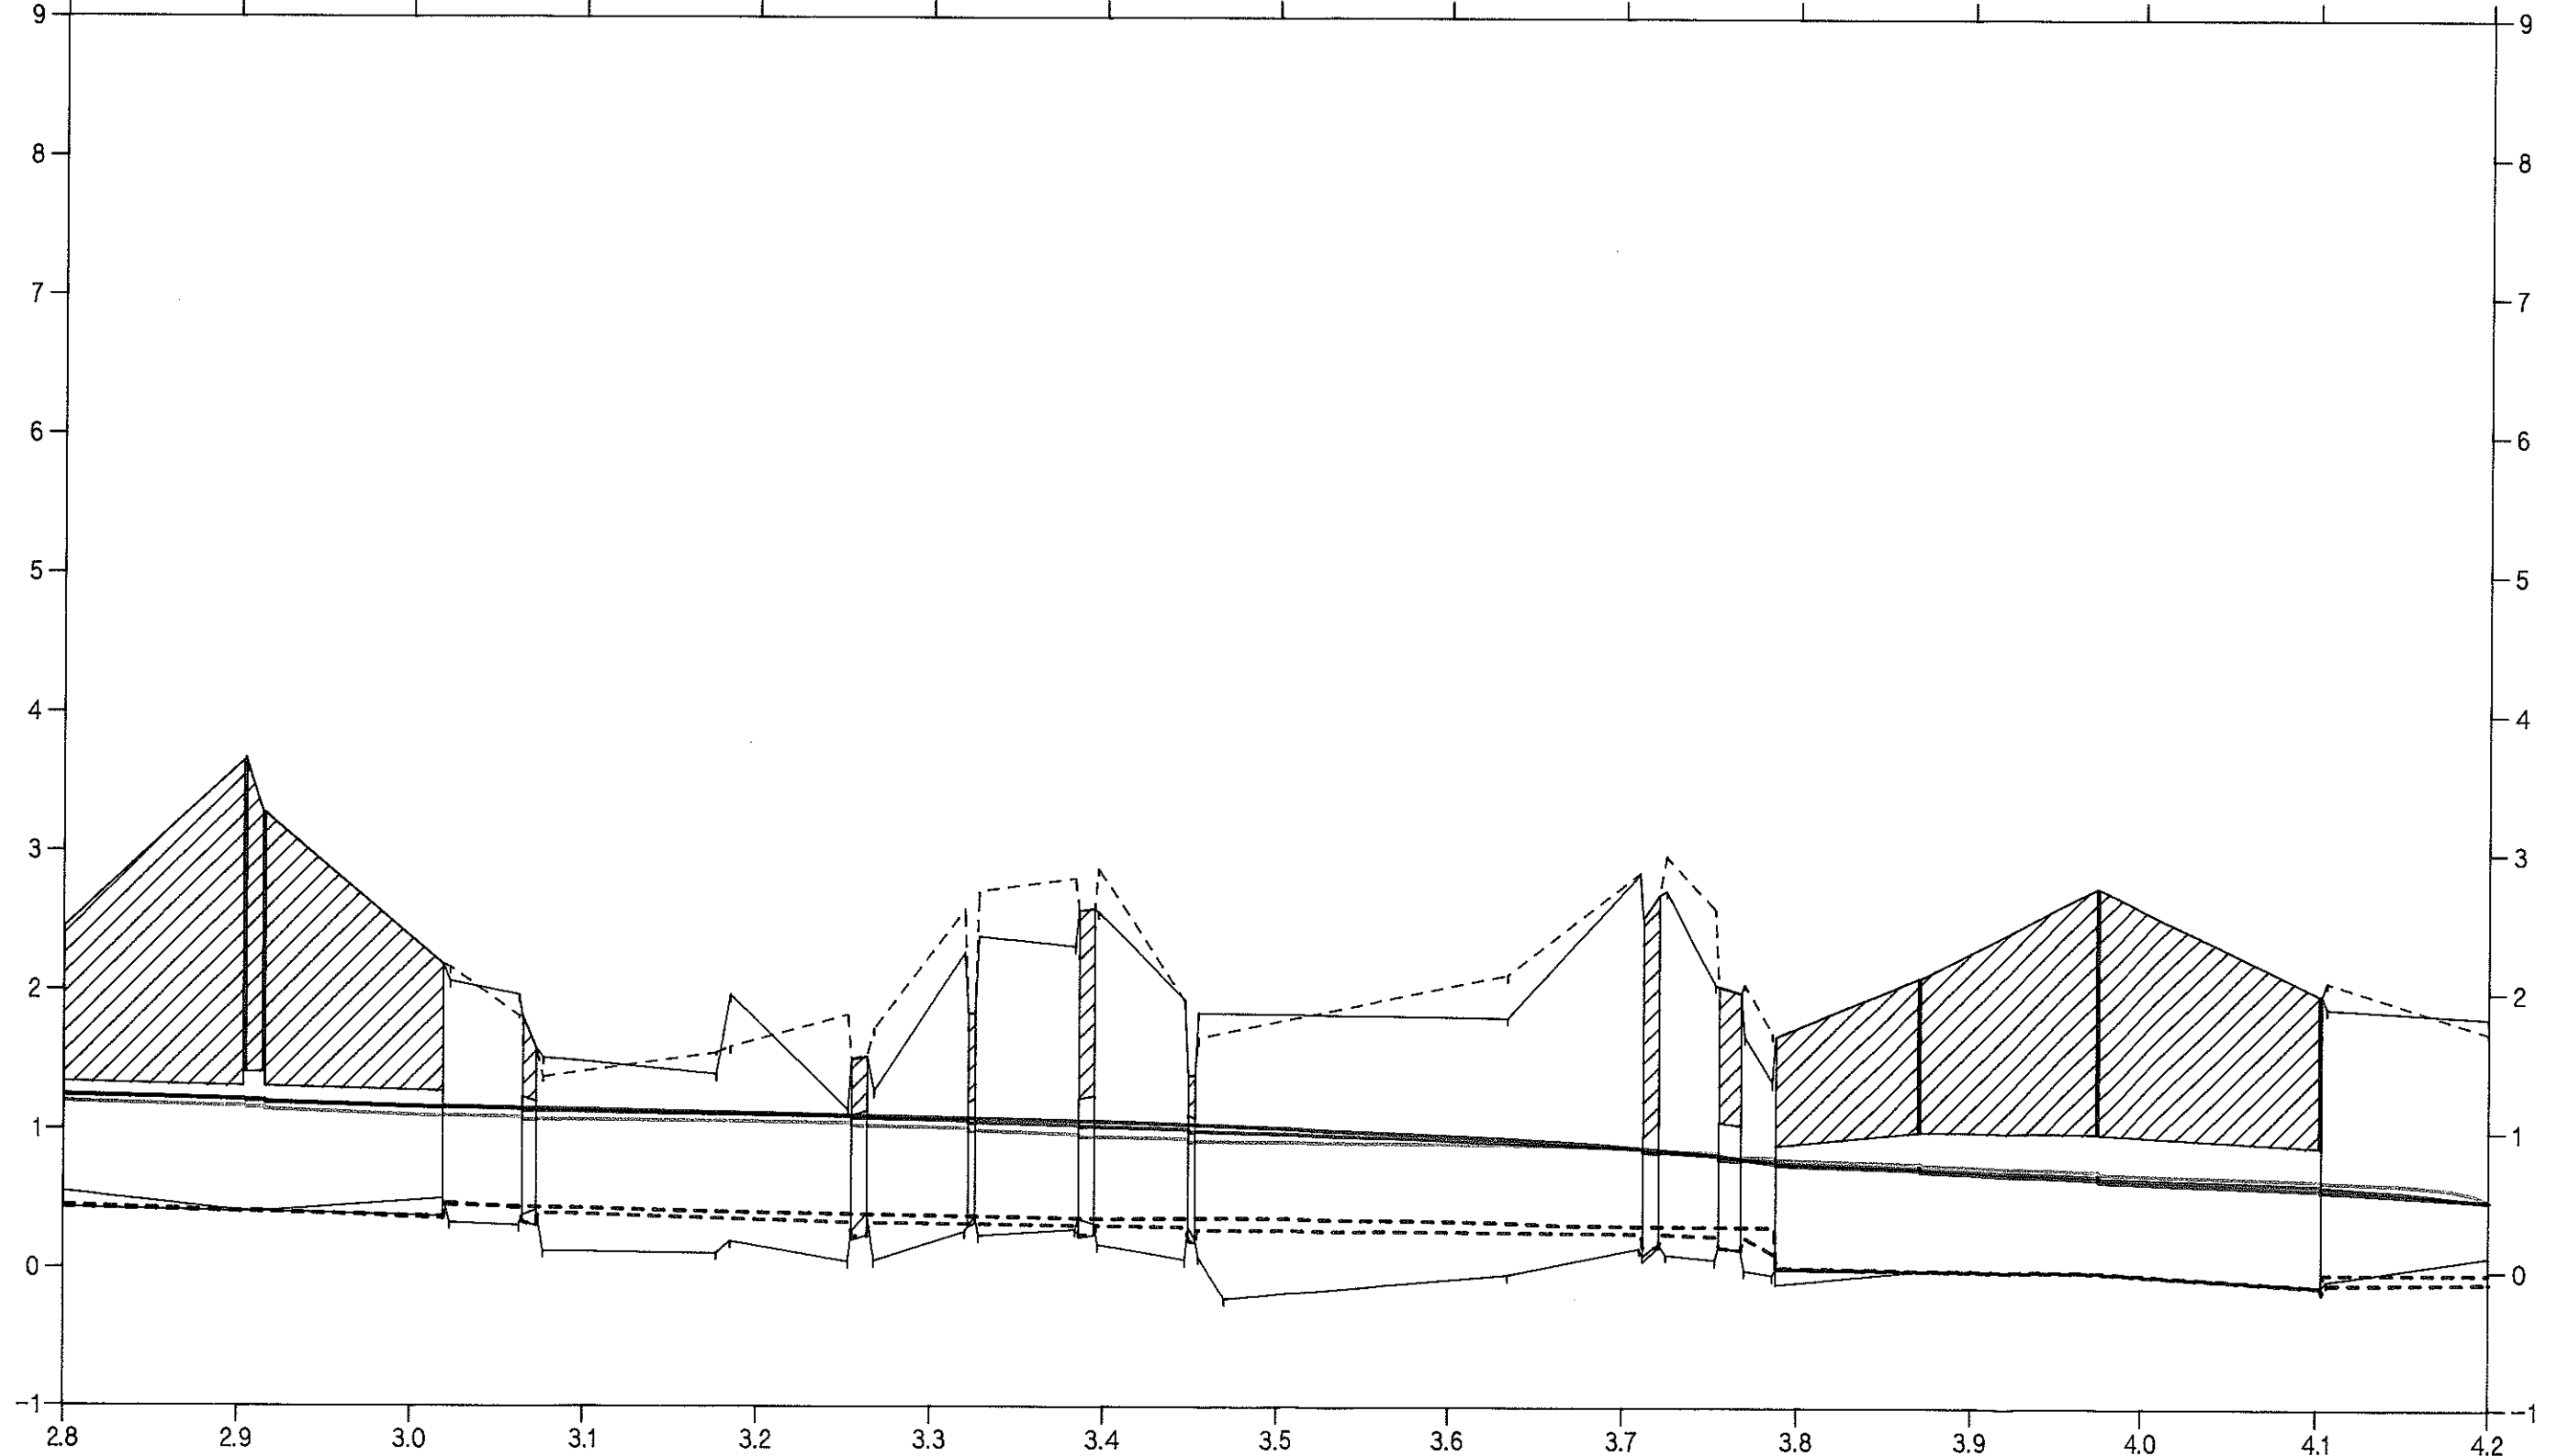
# BIRKEMOSERENDEN, STR. A

- Opmåling median maksimum
- - - - - Terræn i højre side
- Terræn i venstre side
- Dybeste punkt i tværprofillet
- Regulativ median maksimum
- - - - - Regulativ bundkote
- Gammel regulativ median maksimum
- - - - - Gammel regulativ bundkote

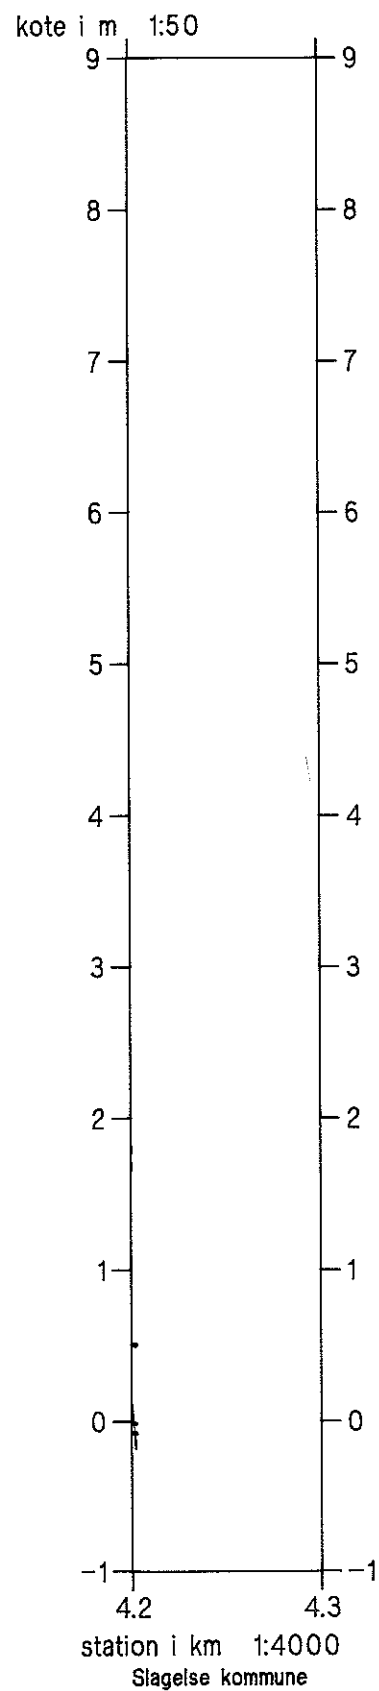
# BIRKEMOSERENDEN, STR. A

- Opmåling median maksimum
- - - - - Terræn i højre side
- Terræn i venstre side
- Dybeste punkt i tværprofillet
- Regulativ median maksimum
- - - - - Regulativ bundkote
- Gammel regulativ median maksimum
- - - - - Gammel regulativ bundkote

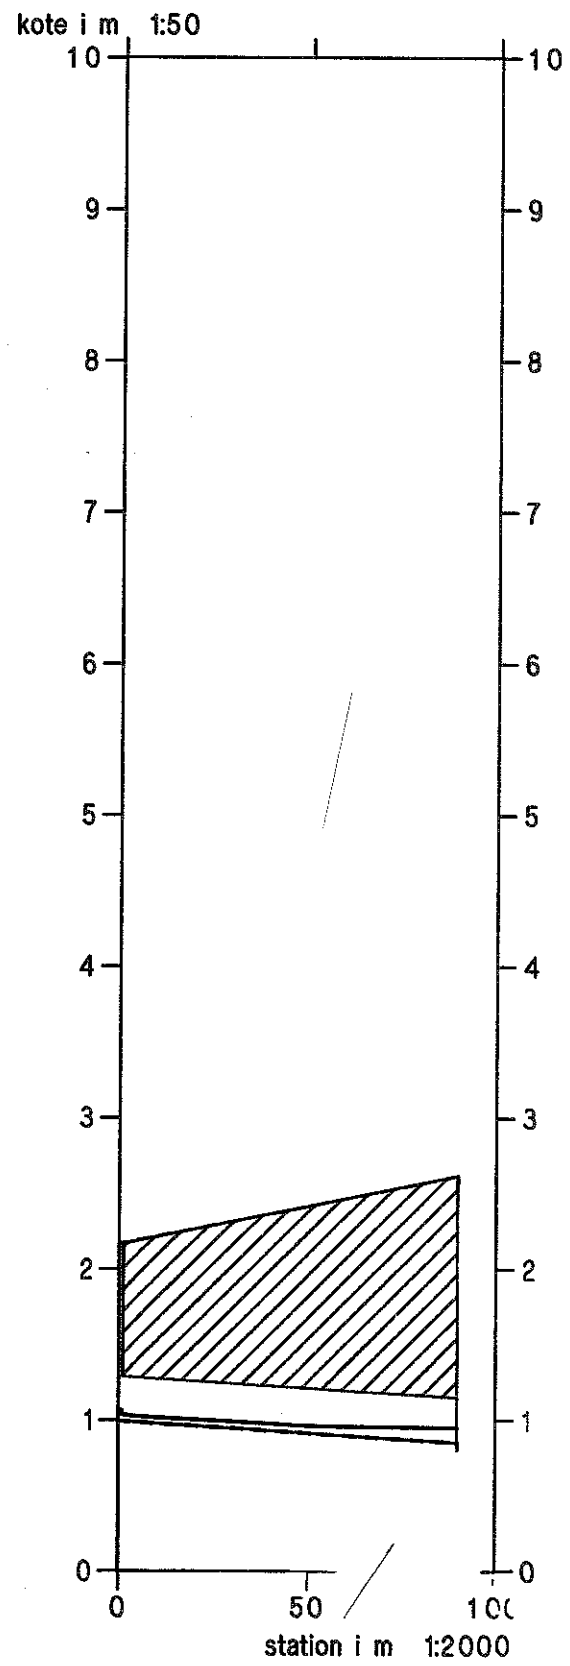
# BIRKEMOSERENDEN, SIDELØB B

- Opmåling vinter middel
- - - - - Terræn i højre side
- Terræn i venstre side
- Dybeste punkt i tværprofil

- Regulativ vinter middel
- - - - - Regulativ bundkote
- Gammel regulativ vinter middel
- - - - - Gammel regulativ bundkote

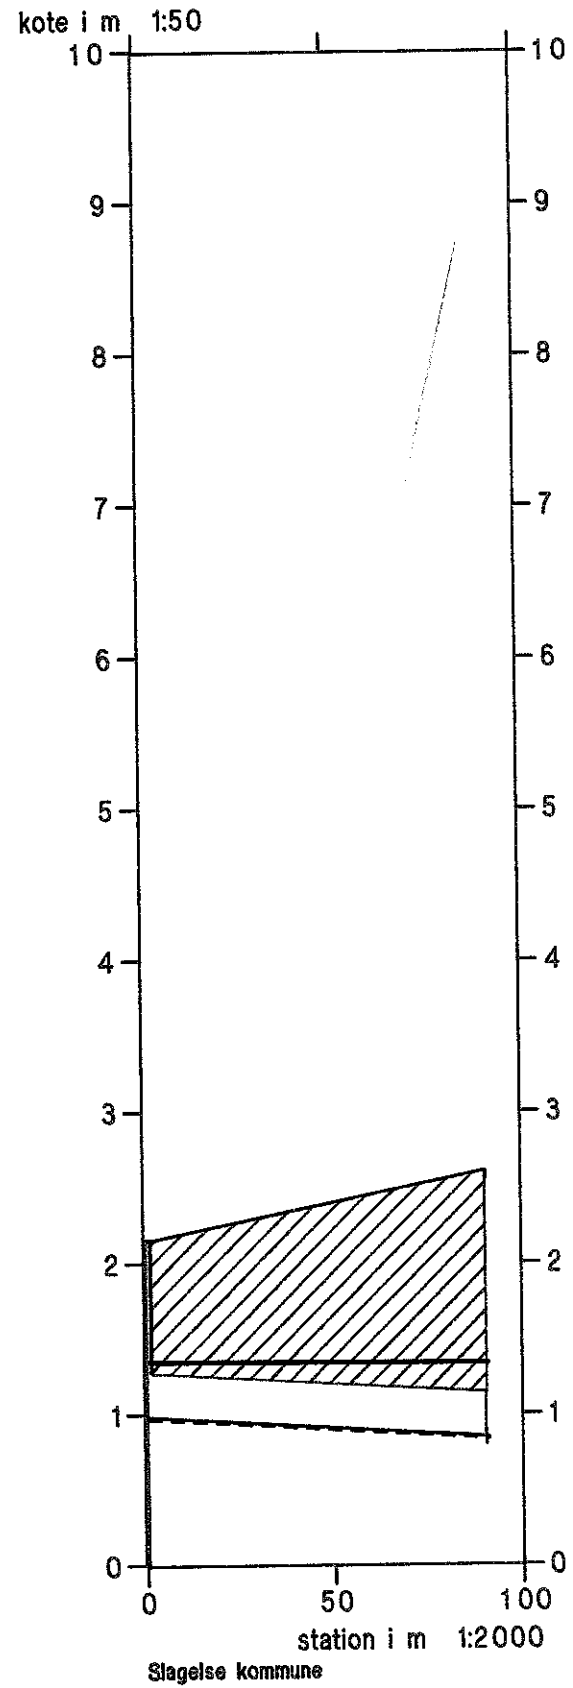
# BIRKEMOSERENDEN, SIDELØB B

- Opmåling vinter median maksimum
- - - - - Terræn i højre side
- Terræn i venstre side
- Dybeste punkt i tværprofillet
- Regulativ vinter median maksimum
- - - - - Regulativ bundkote
- Gammel regulativ vinter median maksimum
- - - - - Gammel regulativ bundkote

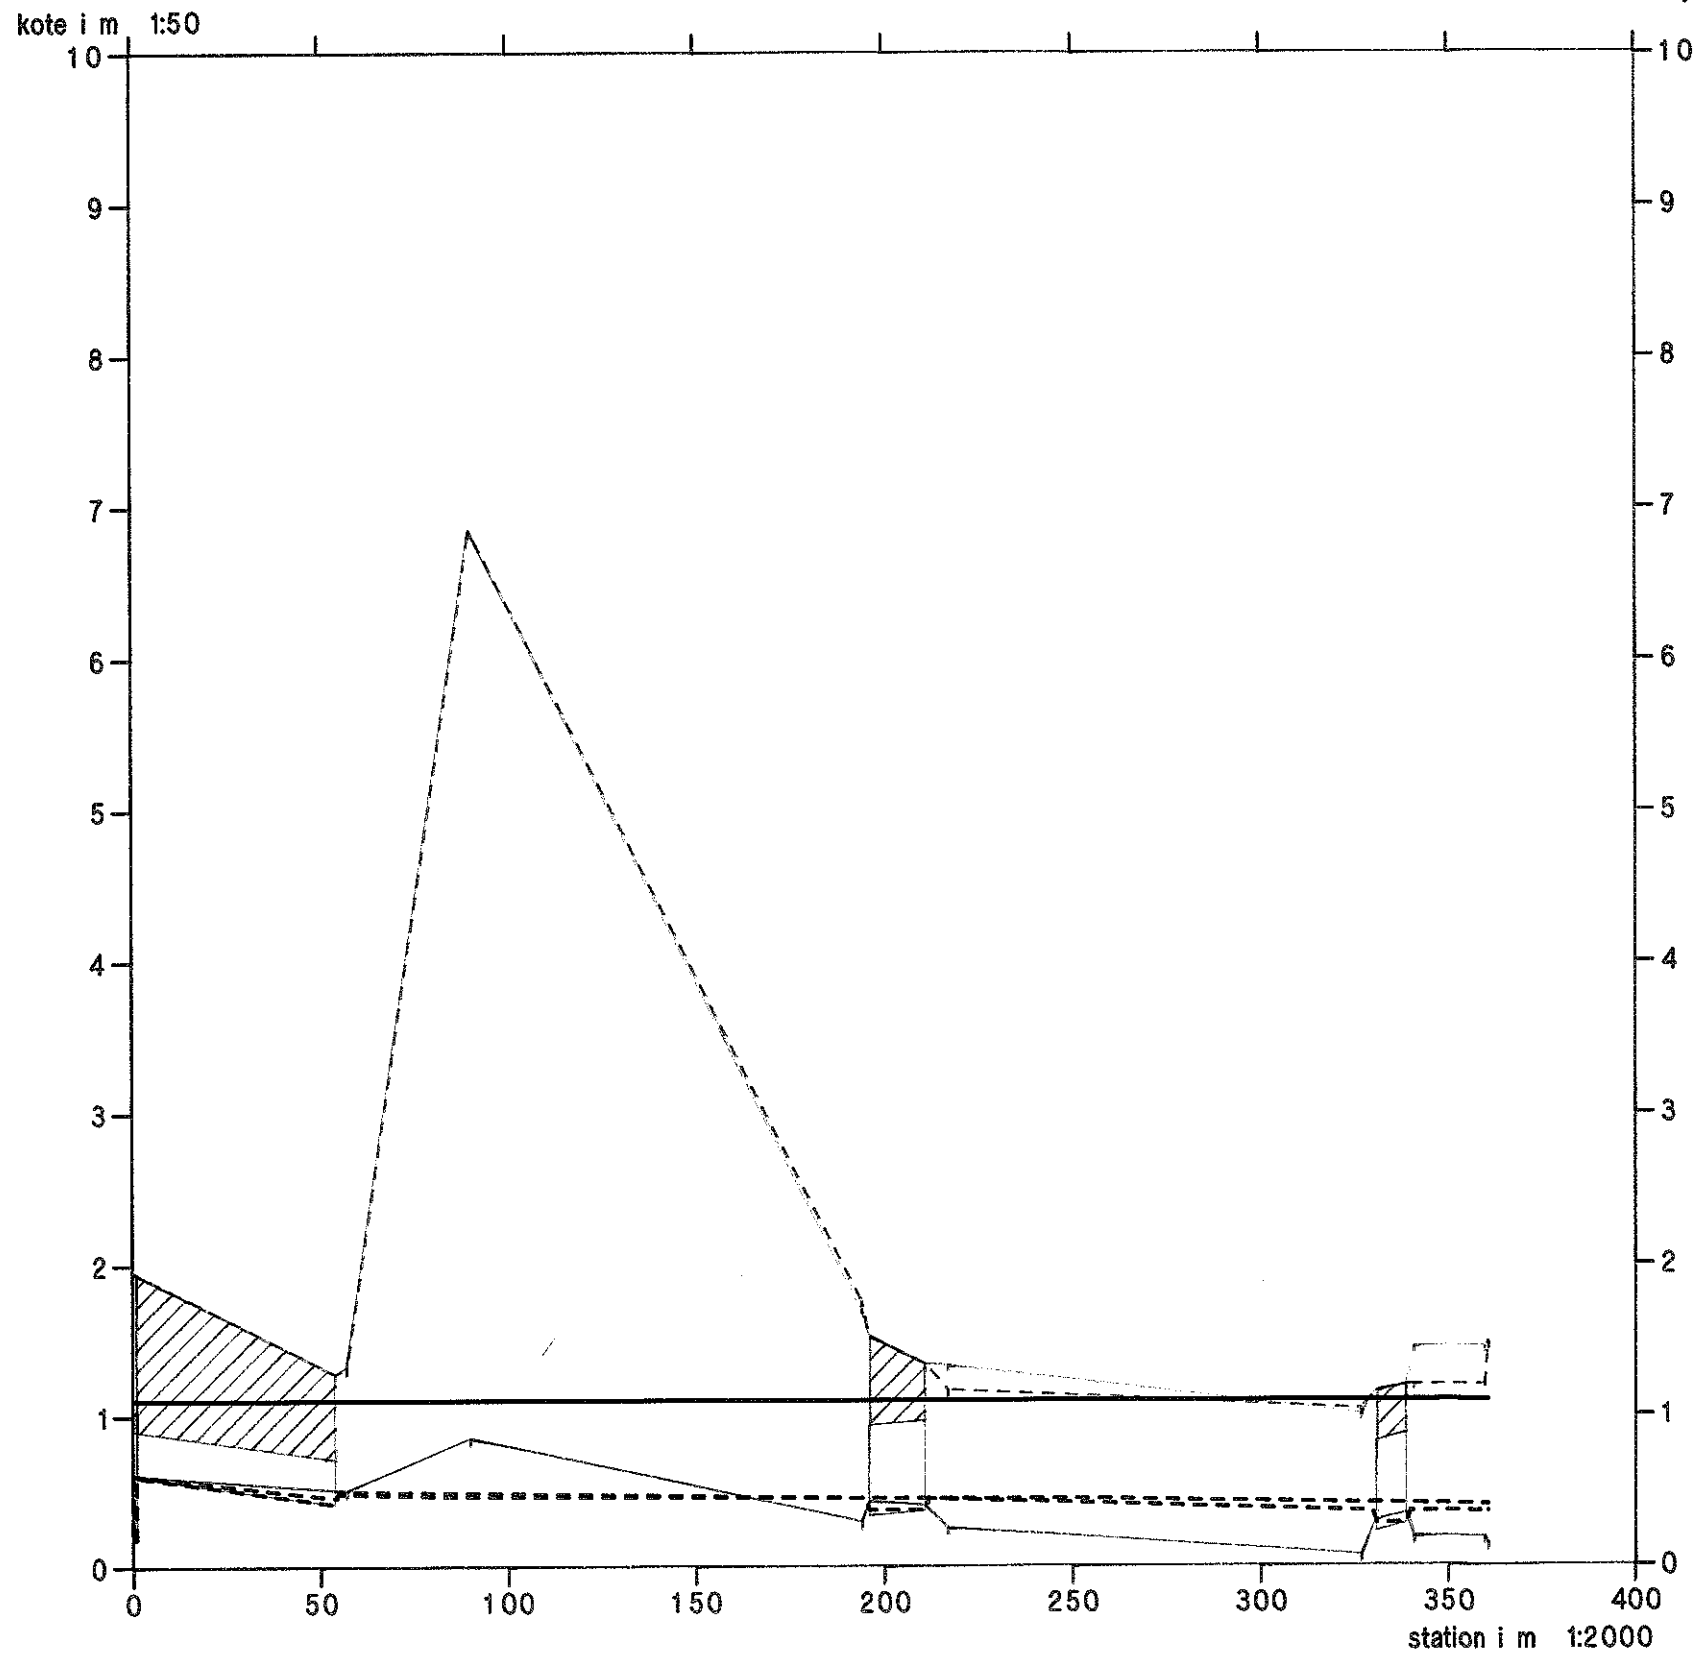
# BIRKEMOSERENDEN, SIDELØB C

- Opmåling vinter middel
- - - - - Terræn i højre side
- Terræn i venstre side
- Dybeste punkt i tværprofil
- regulativ vinter middel
- - - - - Regulativ bundkote
- Gammel regulativ vinter middel
- - - - - Gammel regulativ bundkote

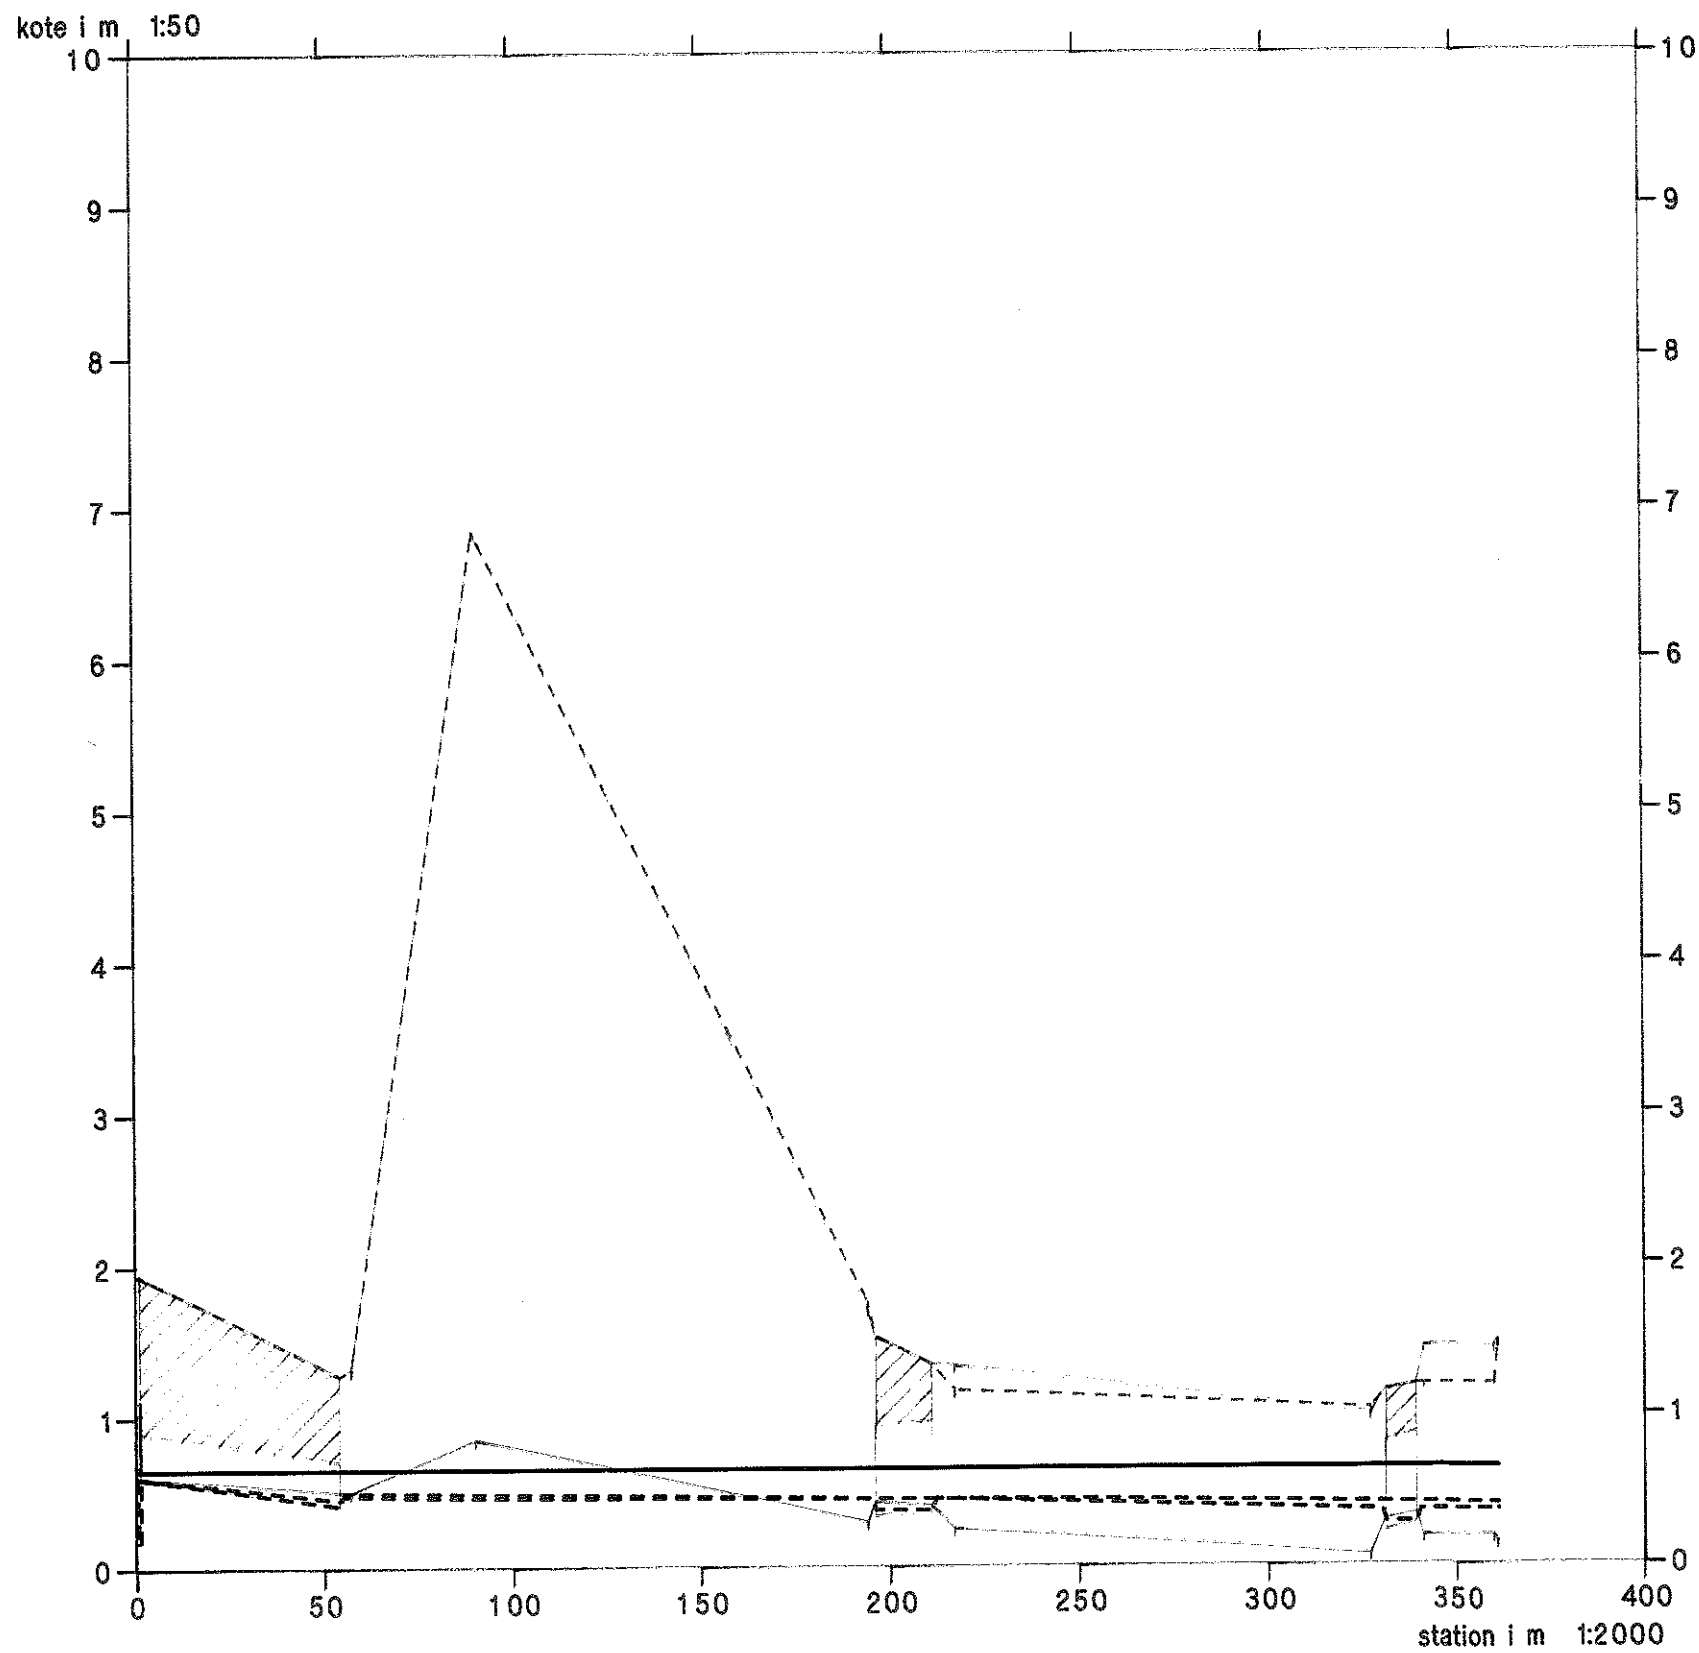
# BIRKEMOSERENDEN, SIDELØB C

- Opmåling vinter median maksimum
- - - - - Terræn i højre side
- Terræn i venstre side
- Dybeste punkt i tværprofil
- Regulativ vinter median maksimum
- - - - - Regulativ bundkote
- Gammel regulativ vinter median maksimum
- - - - - Gammel regulativ bundkote

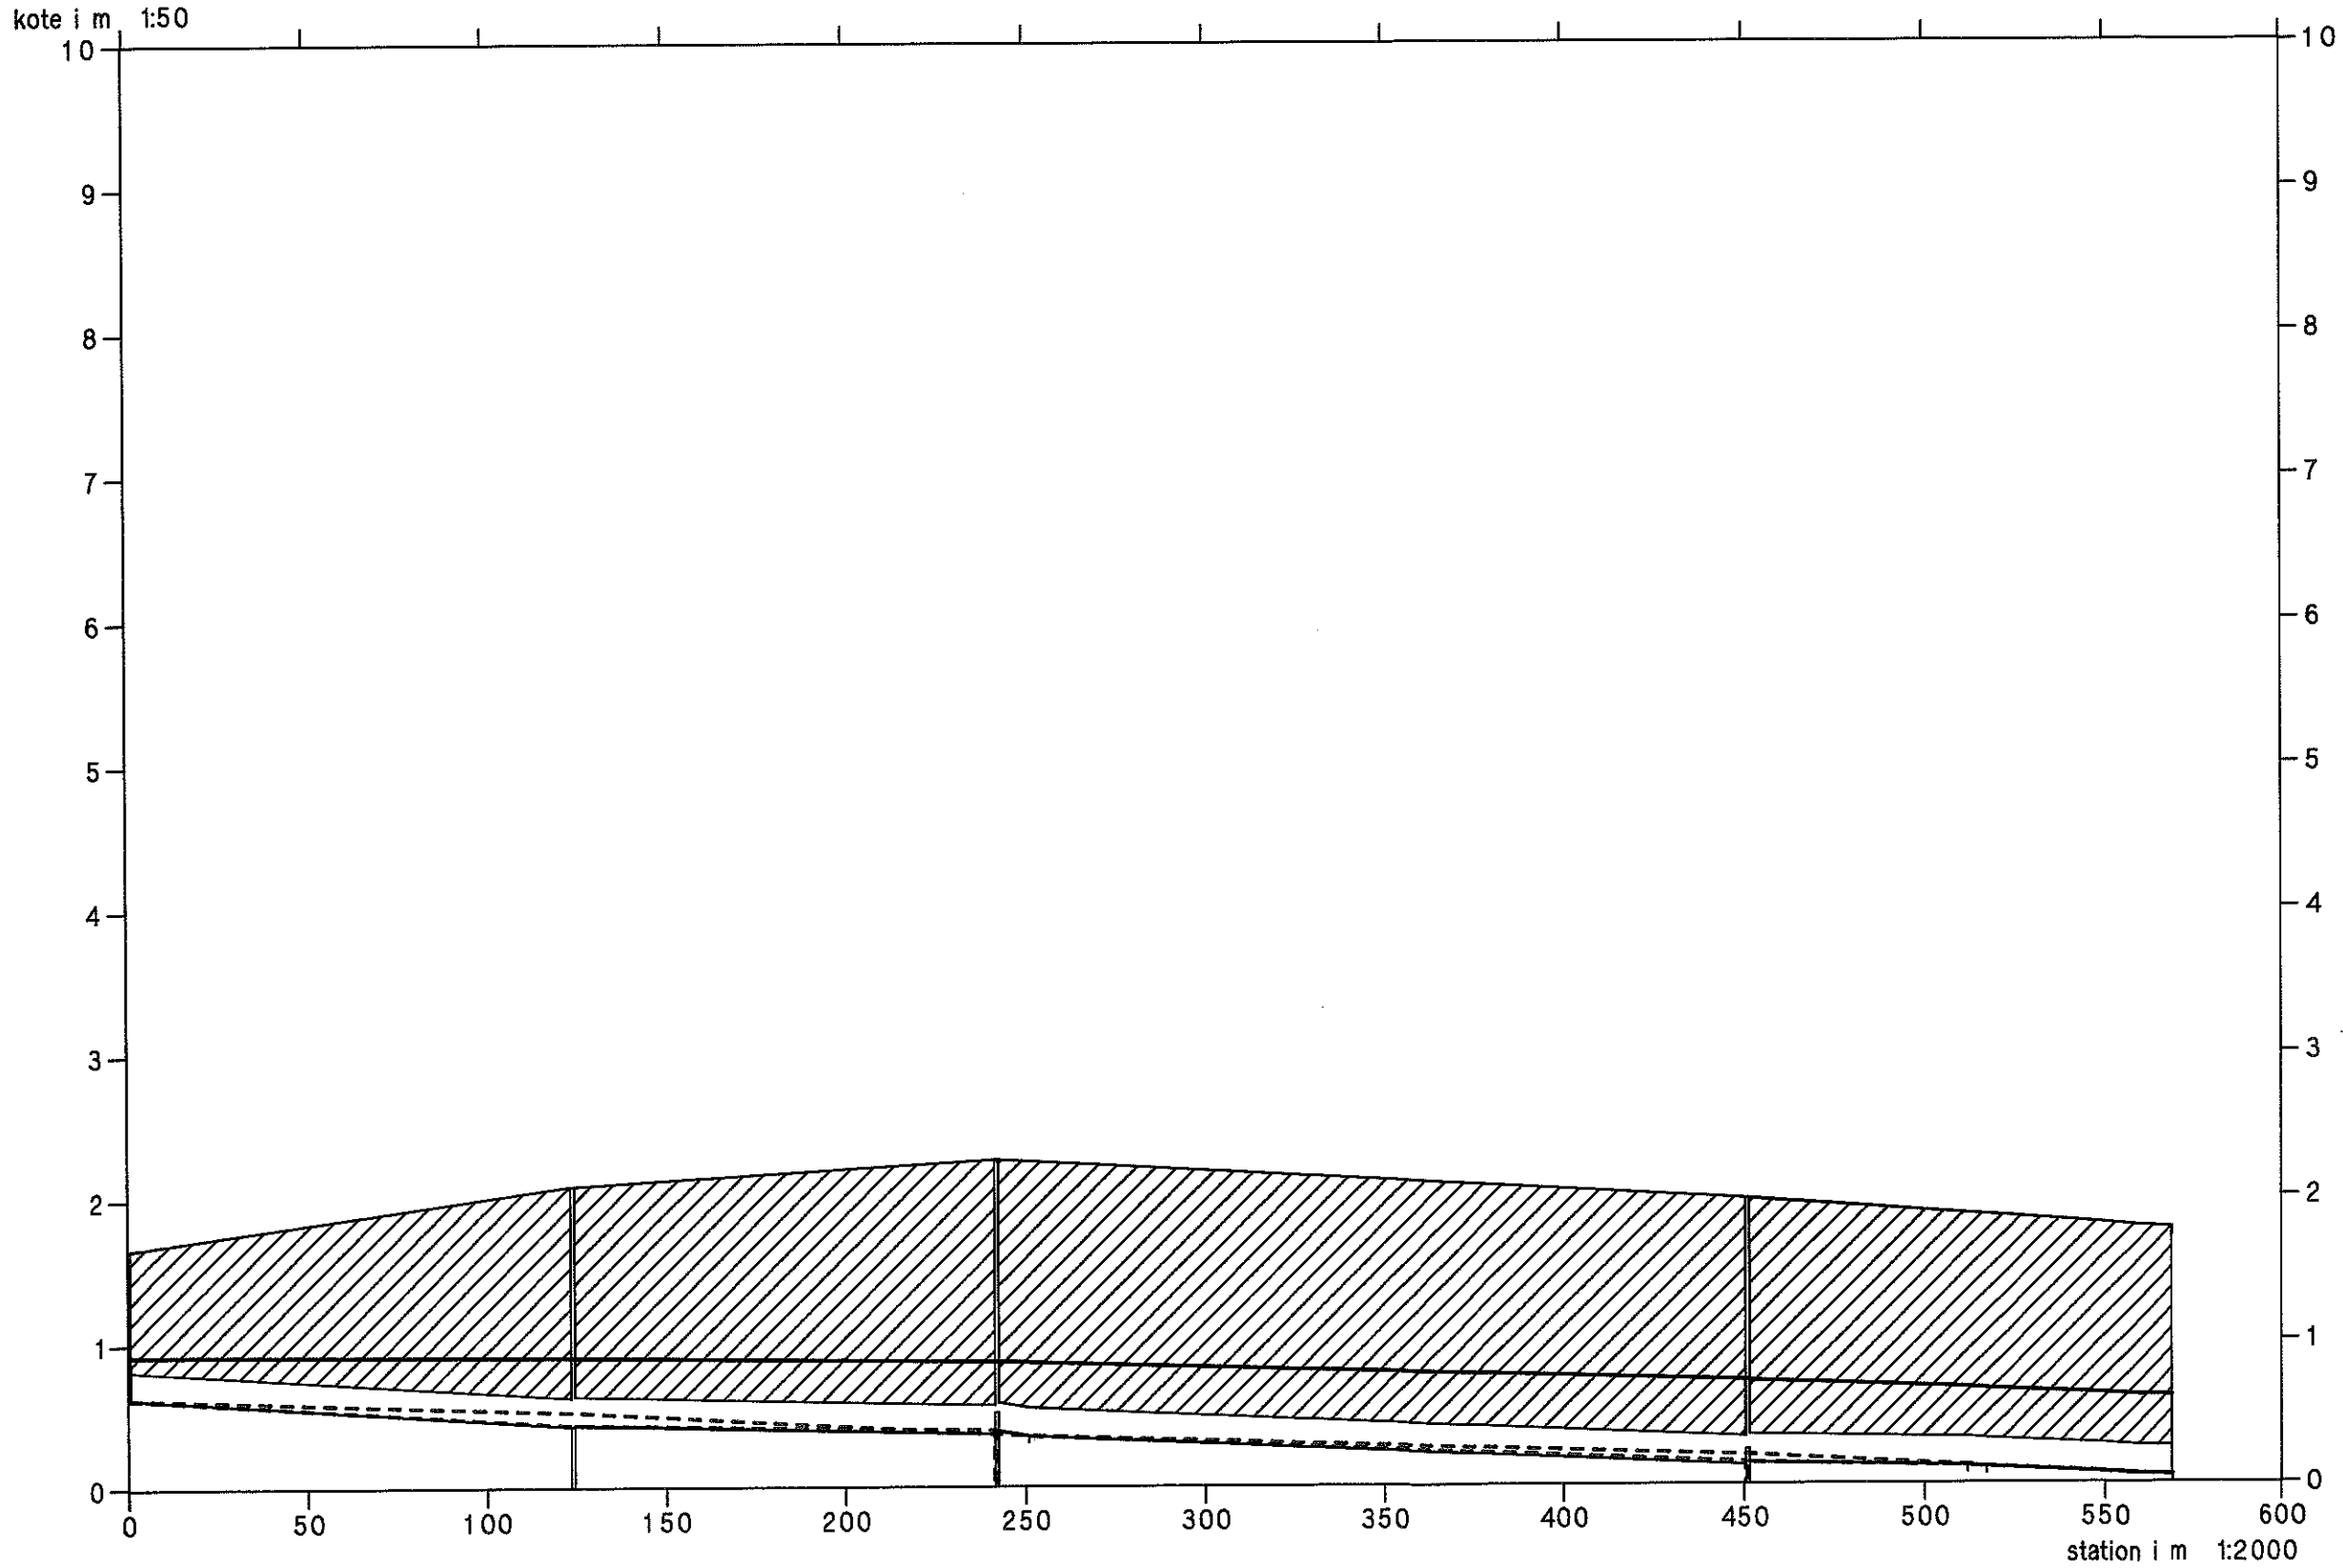
# BIRKEMOSERENDEN, SIDELØB E

- Opmåling vinter middel
- - - - - Terræn i højre side
- Terræn i venstre side
- Dybeste punkt i tværprofil
- Regulativ vinter middel
- - - - - Regulativ bundkote
- Gammel regulativ vinter middel
- - - - - Gammel regulativ bundkote

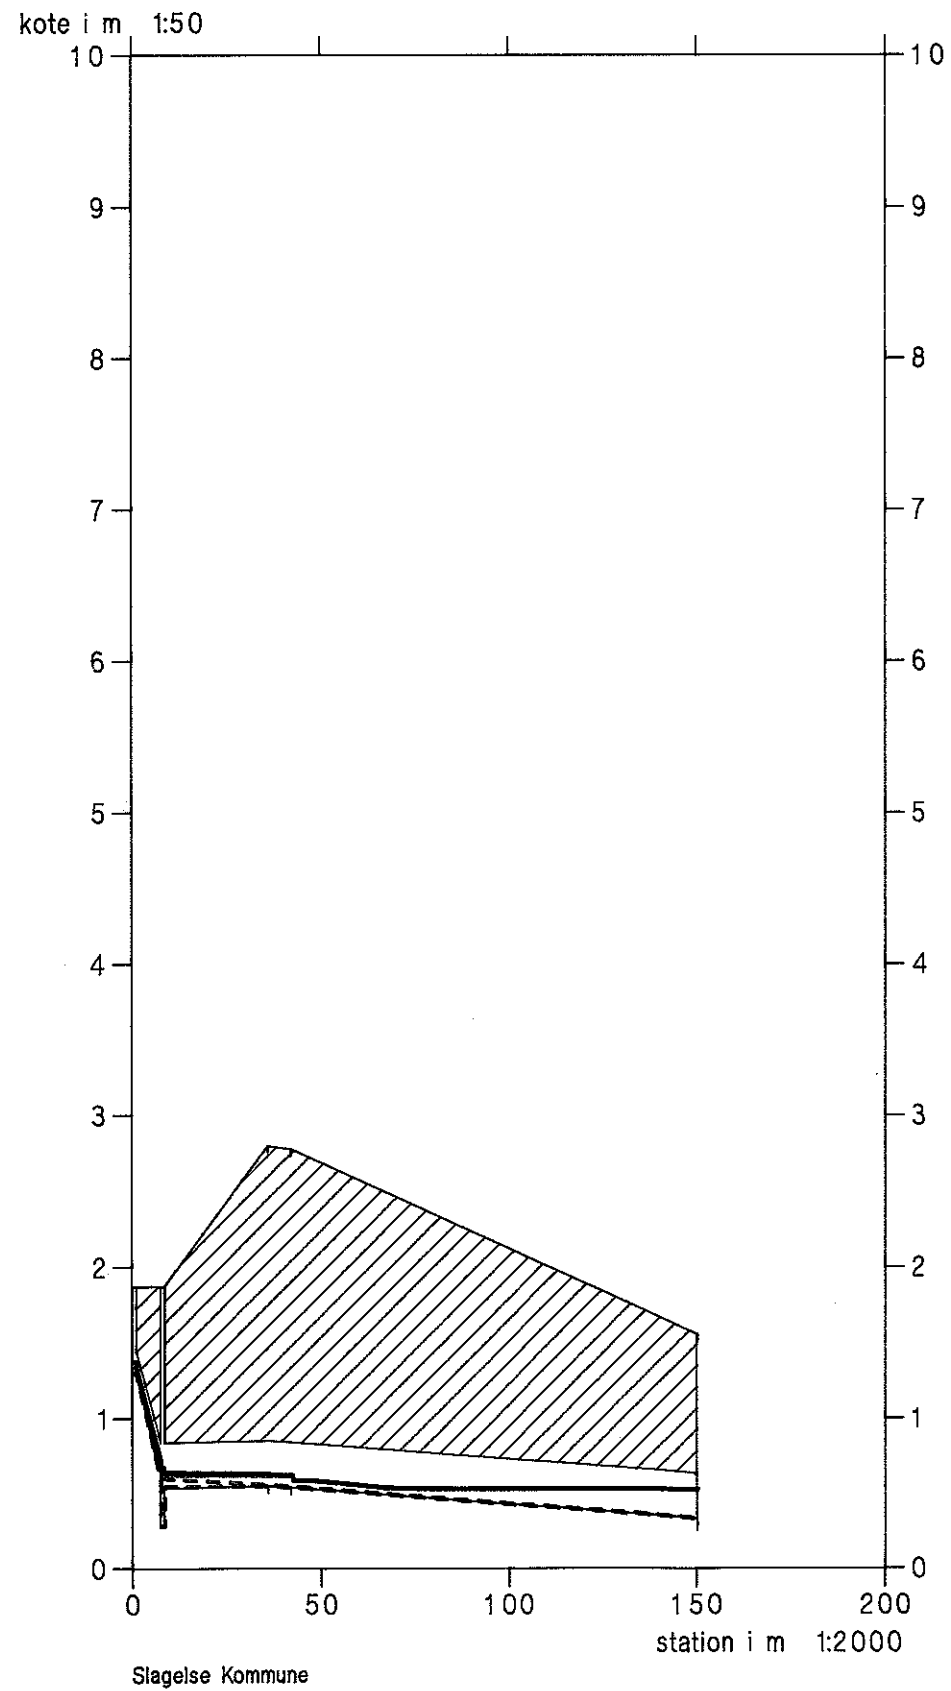
# Birkemoserenden, sideløb D

- Tidligere regulativ bundkote
- Terræn i højre side
- Terræn i venstre side
- Dybeste punkt i tværprofilet

- Regulativ vintermiddel
- Tidligere regulativ vintermiddel
- Opmåling vintermiddel
- Regulativ bundkote

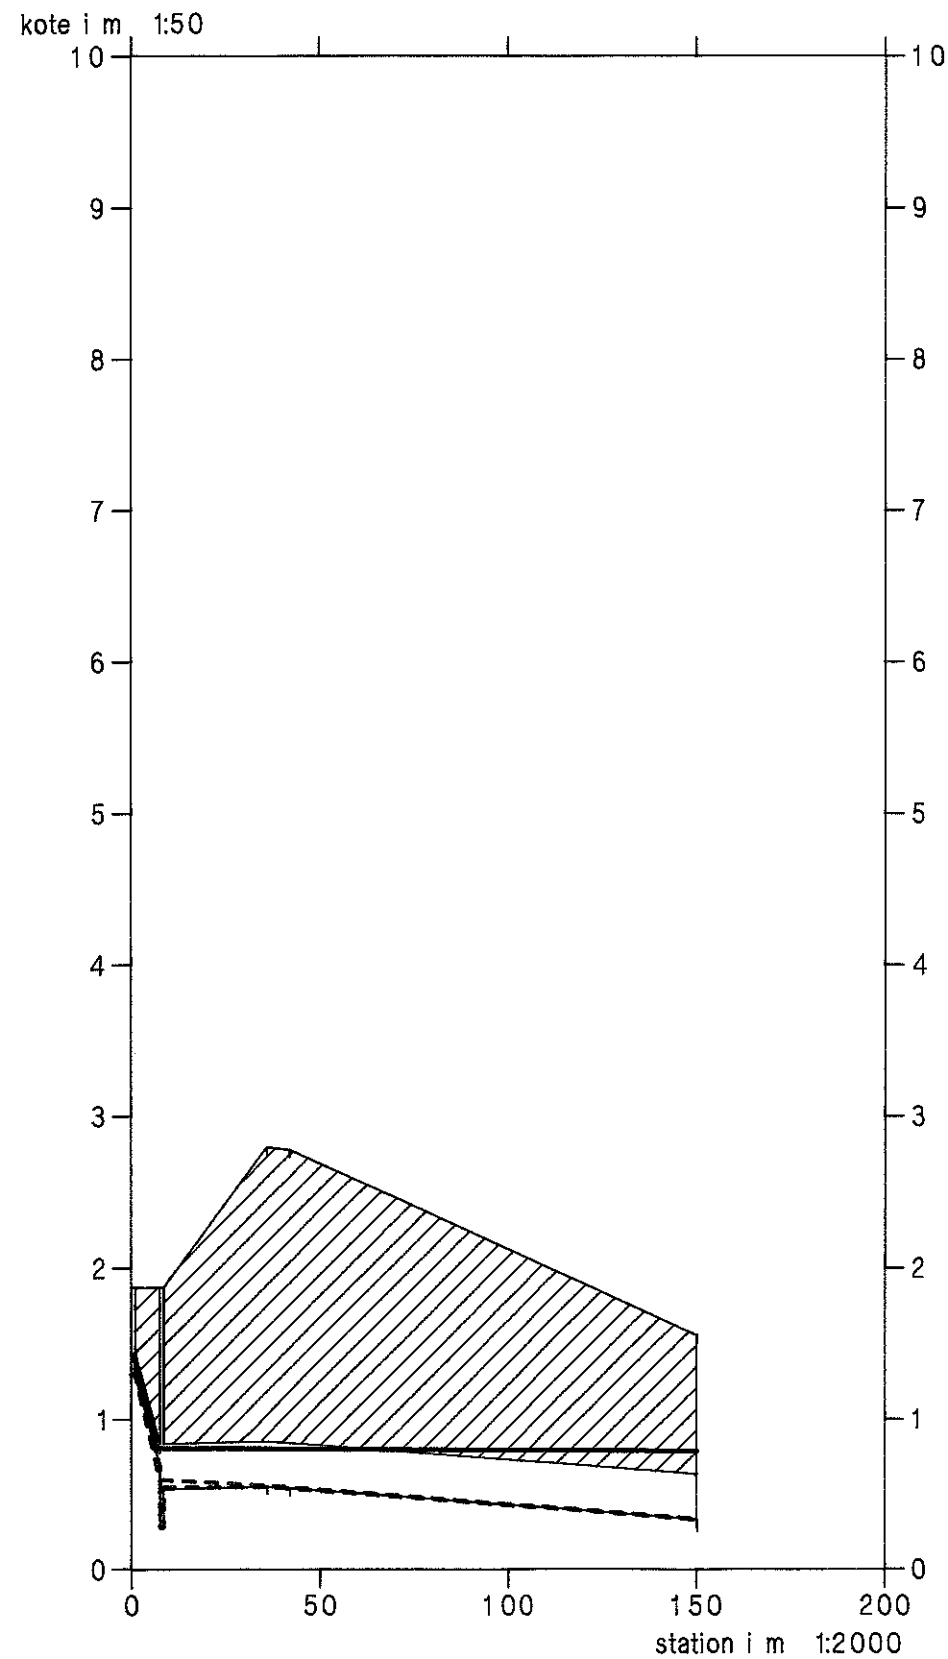
# Birkemoserenden, sideløb D

- Tidligere regulativ bundkote
- Terræn i højre side
- Terræn i venstre side
- Dybeste punkt i tværprofilet

- Regulativ vinter medianmaksimum
- Tidligere regulativ bundkote
- Opmåling vinter medianmaksimum
- Regulativ bundkote

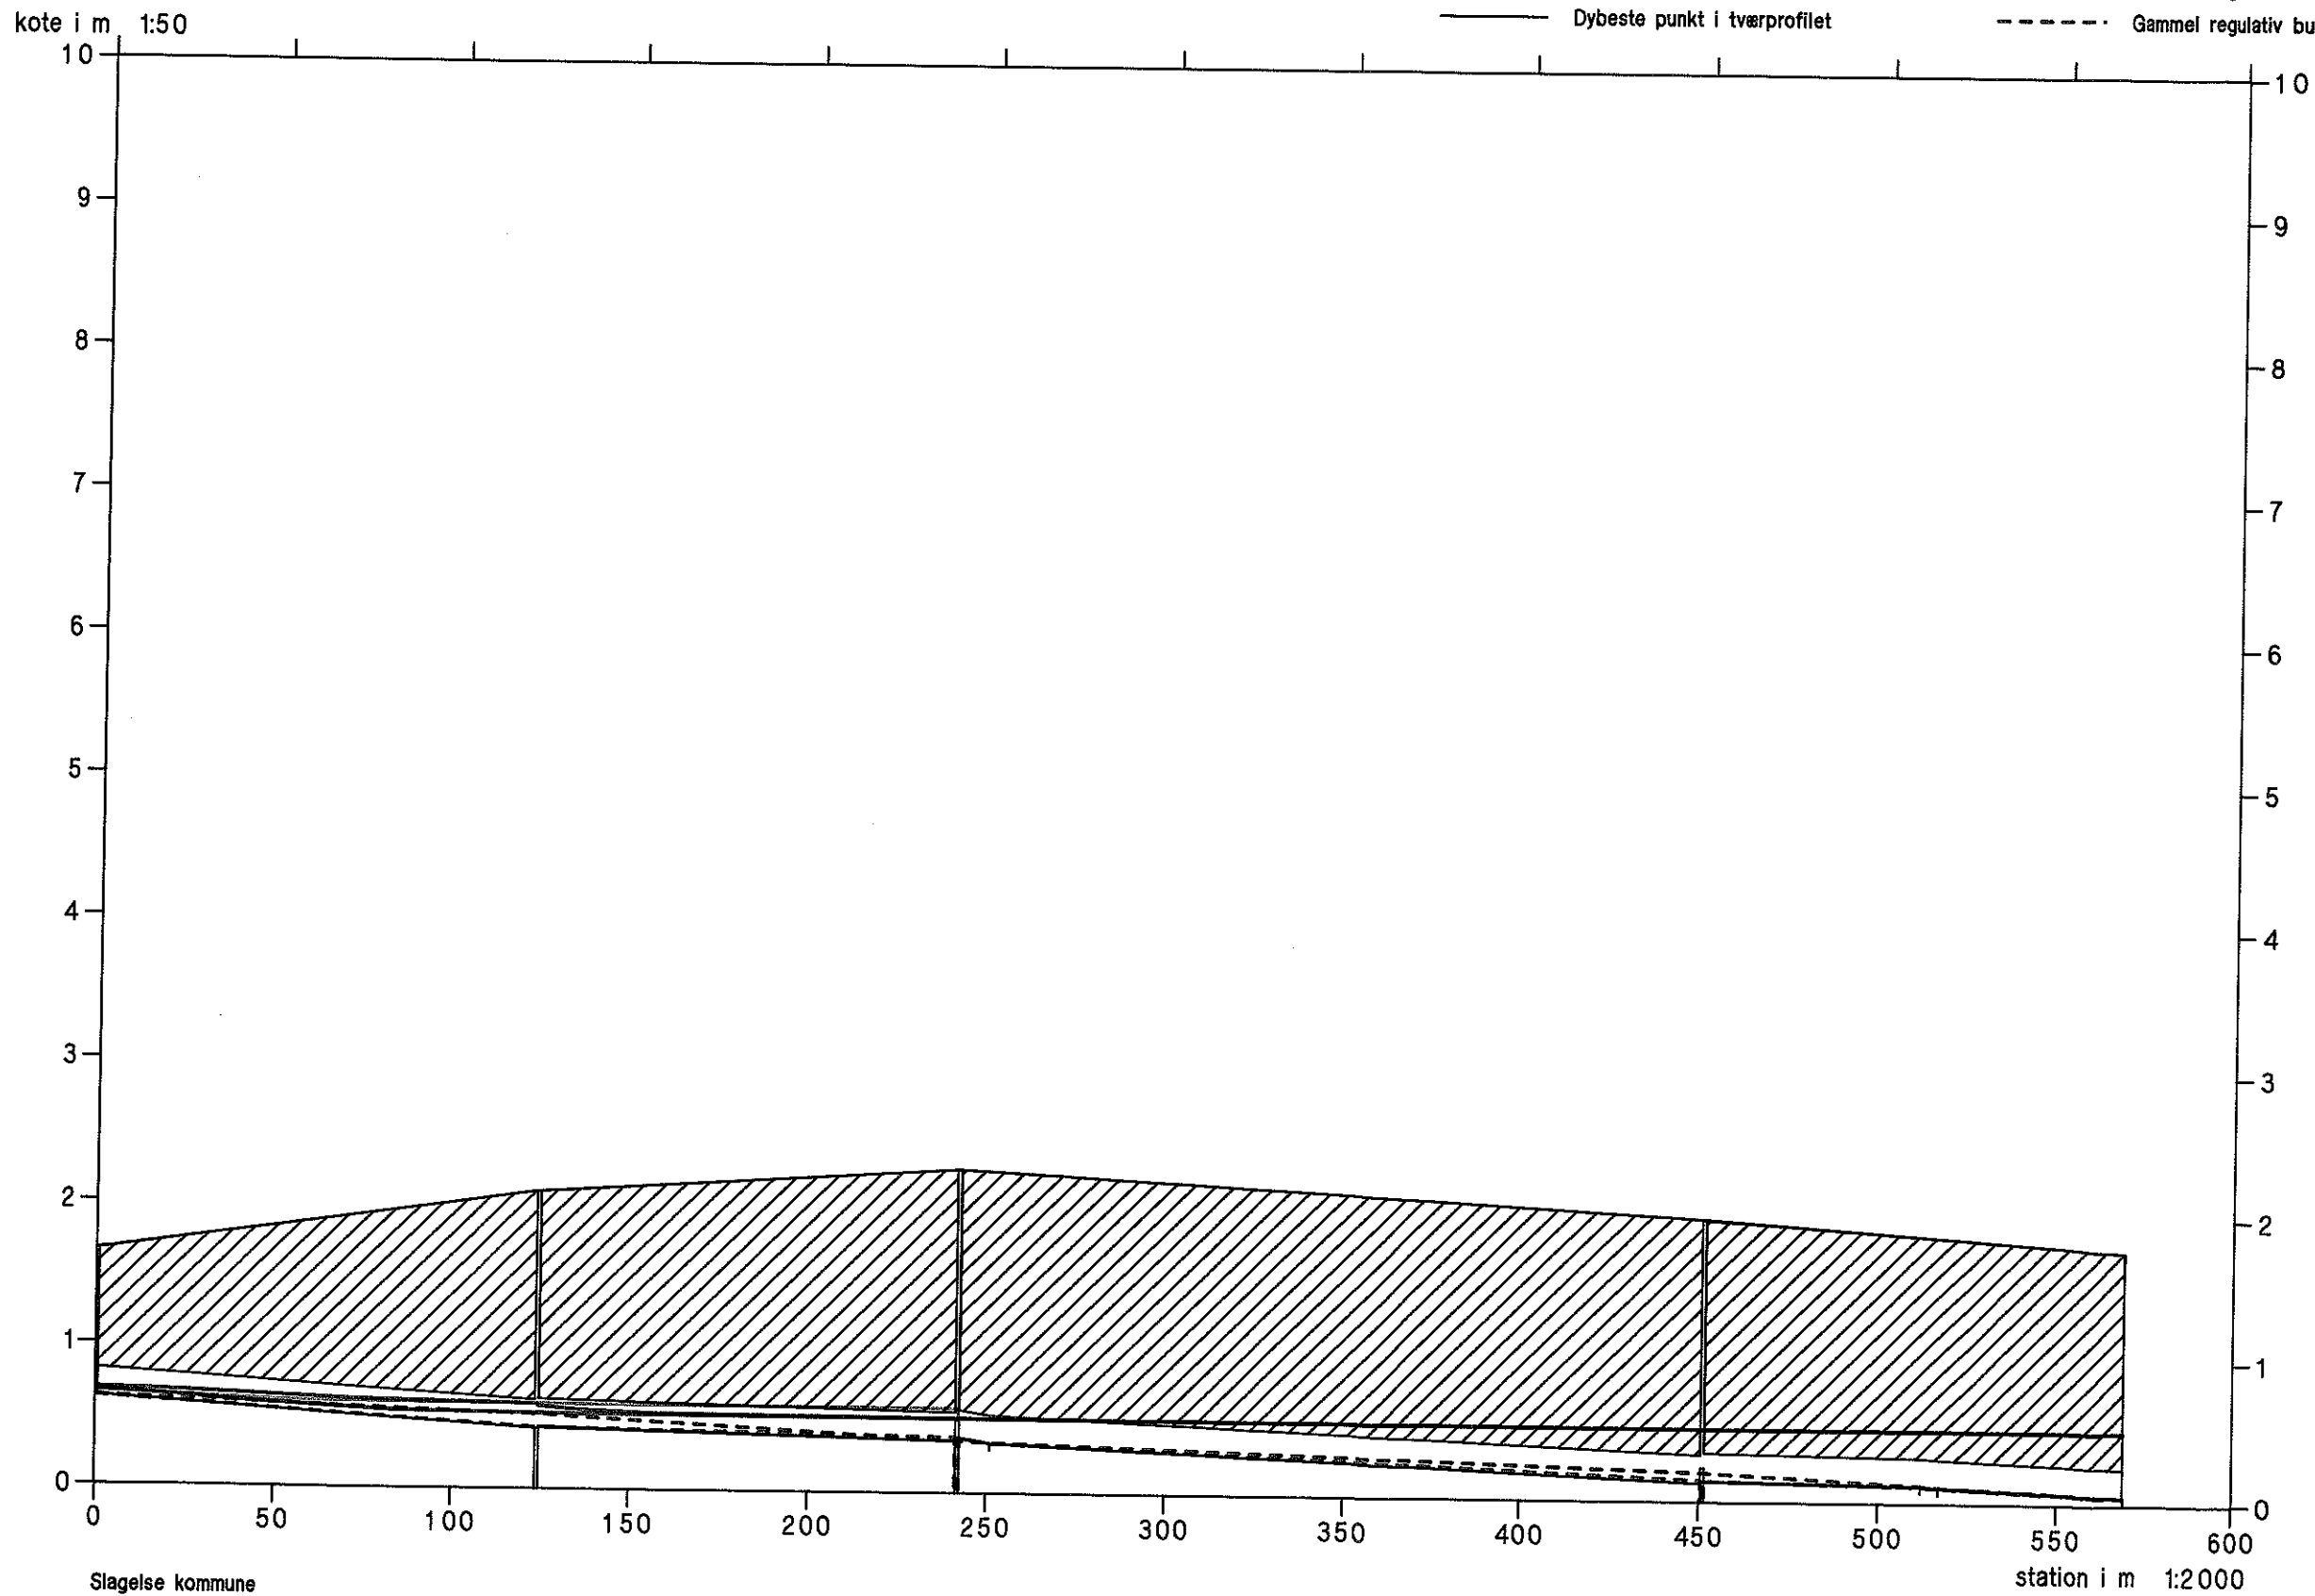
# BIRKEMOSERENDEN, SIDELØB E

- Opmåling vinter median maksimum
- - - - - Terræn i højre side
- Terræn i venstre side
- Dybeste punkt i tværprofilet
- Regulativ vinter median maksimum
- - - - - Regulativ bundkote
- Gammel regulativ vinter median maksimum
- - - - - Gammel regulativ bundkote
