# Gammel-lungrenden

Opmålt af DDH Roskilde aug 1994

HEDESELSKABET

SKÆLSKØR KOMMUNE

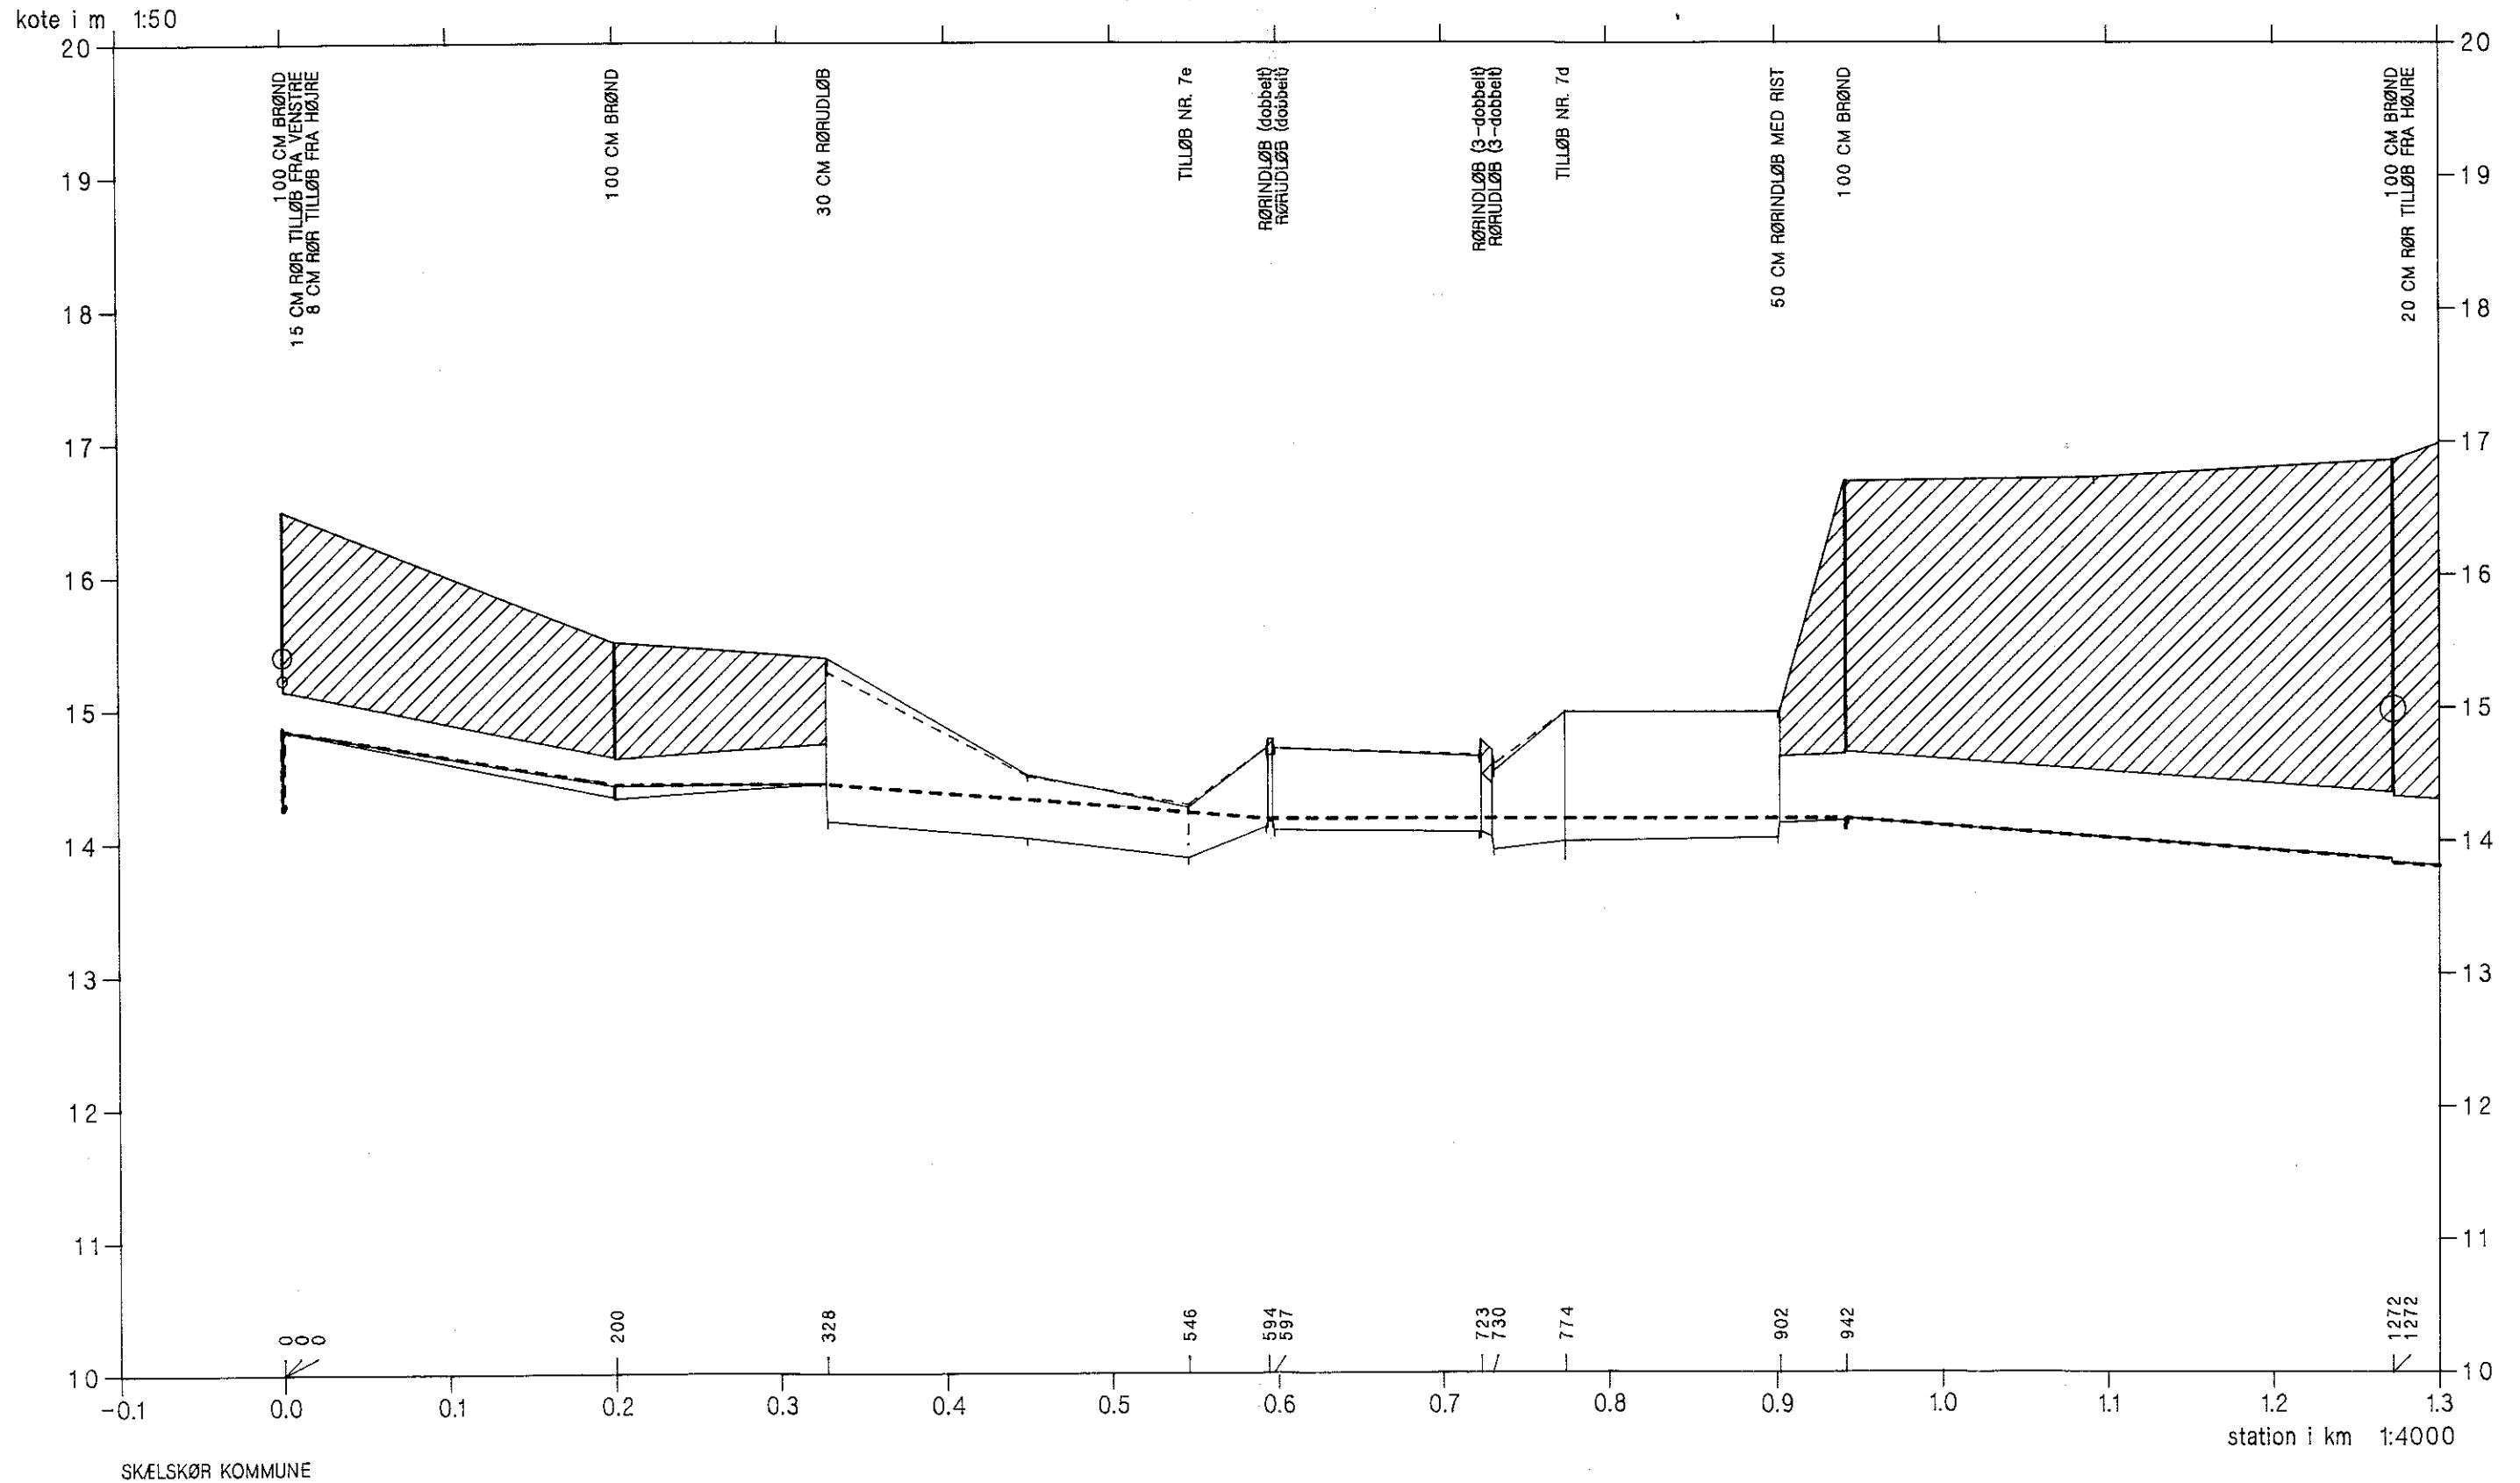
- Ny regulativ bundkote
- - - Terræn i højre side
- Terræn i venstre side
- Dybeste punkt i tværprofil

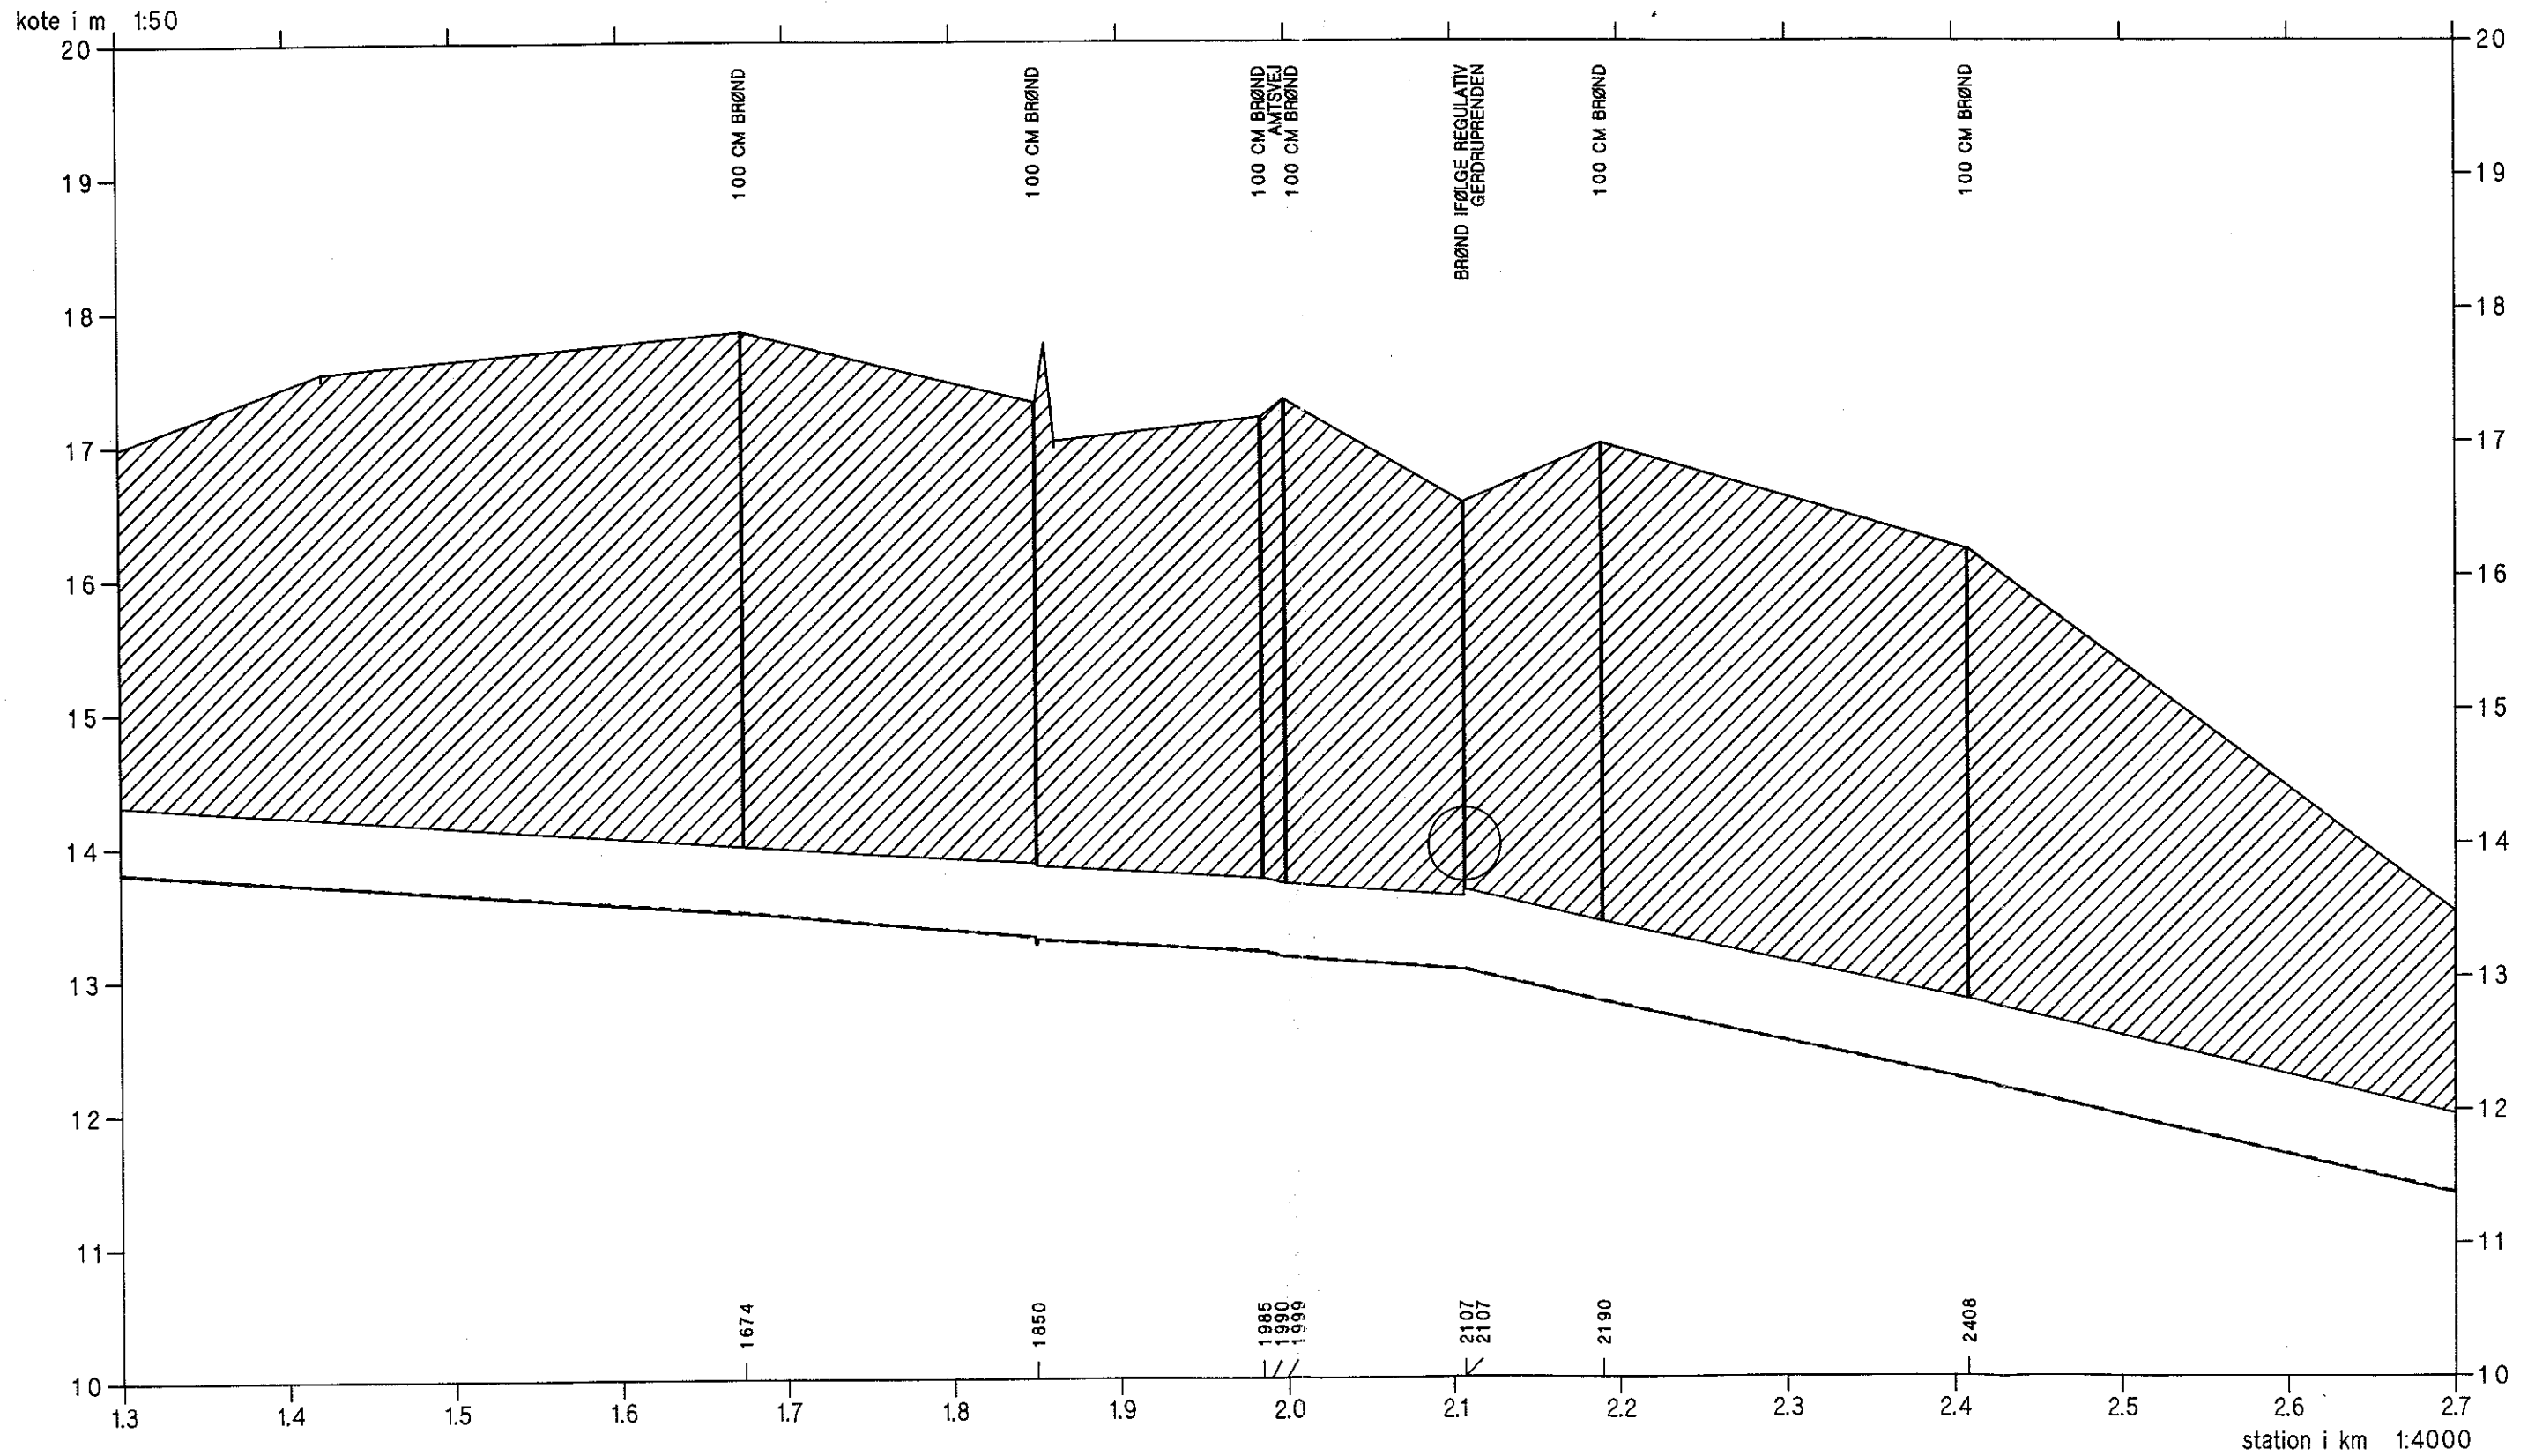
# Gammel-lungrenden

- Ny regulativ bundkote
- - - Terræn i højre side
- Terræn i venstre side
- Dybeste punkt i tværprofil

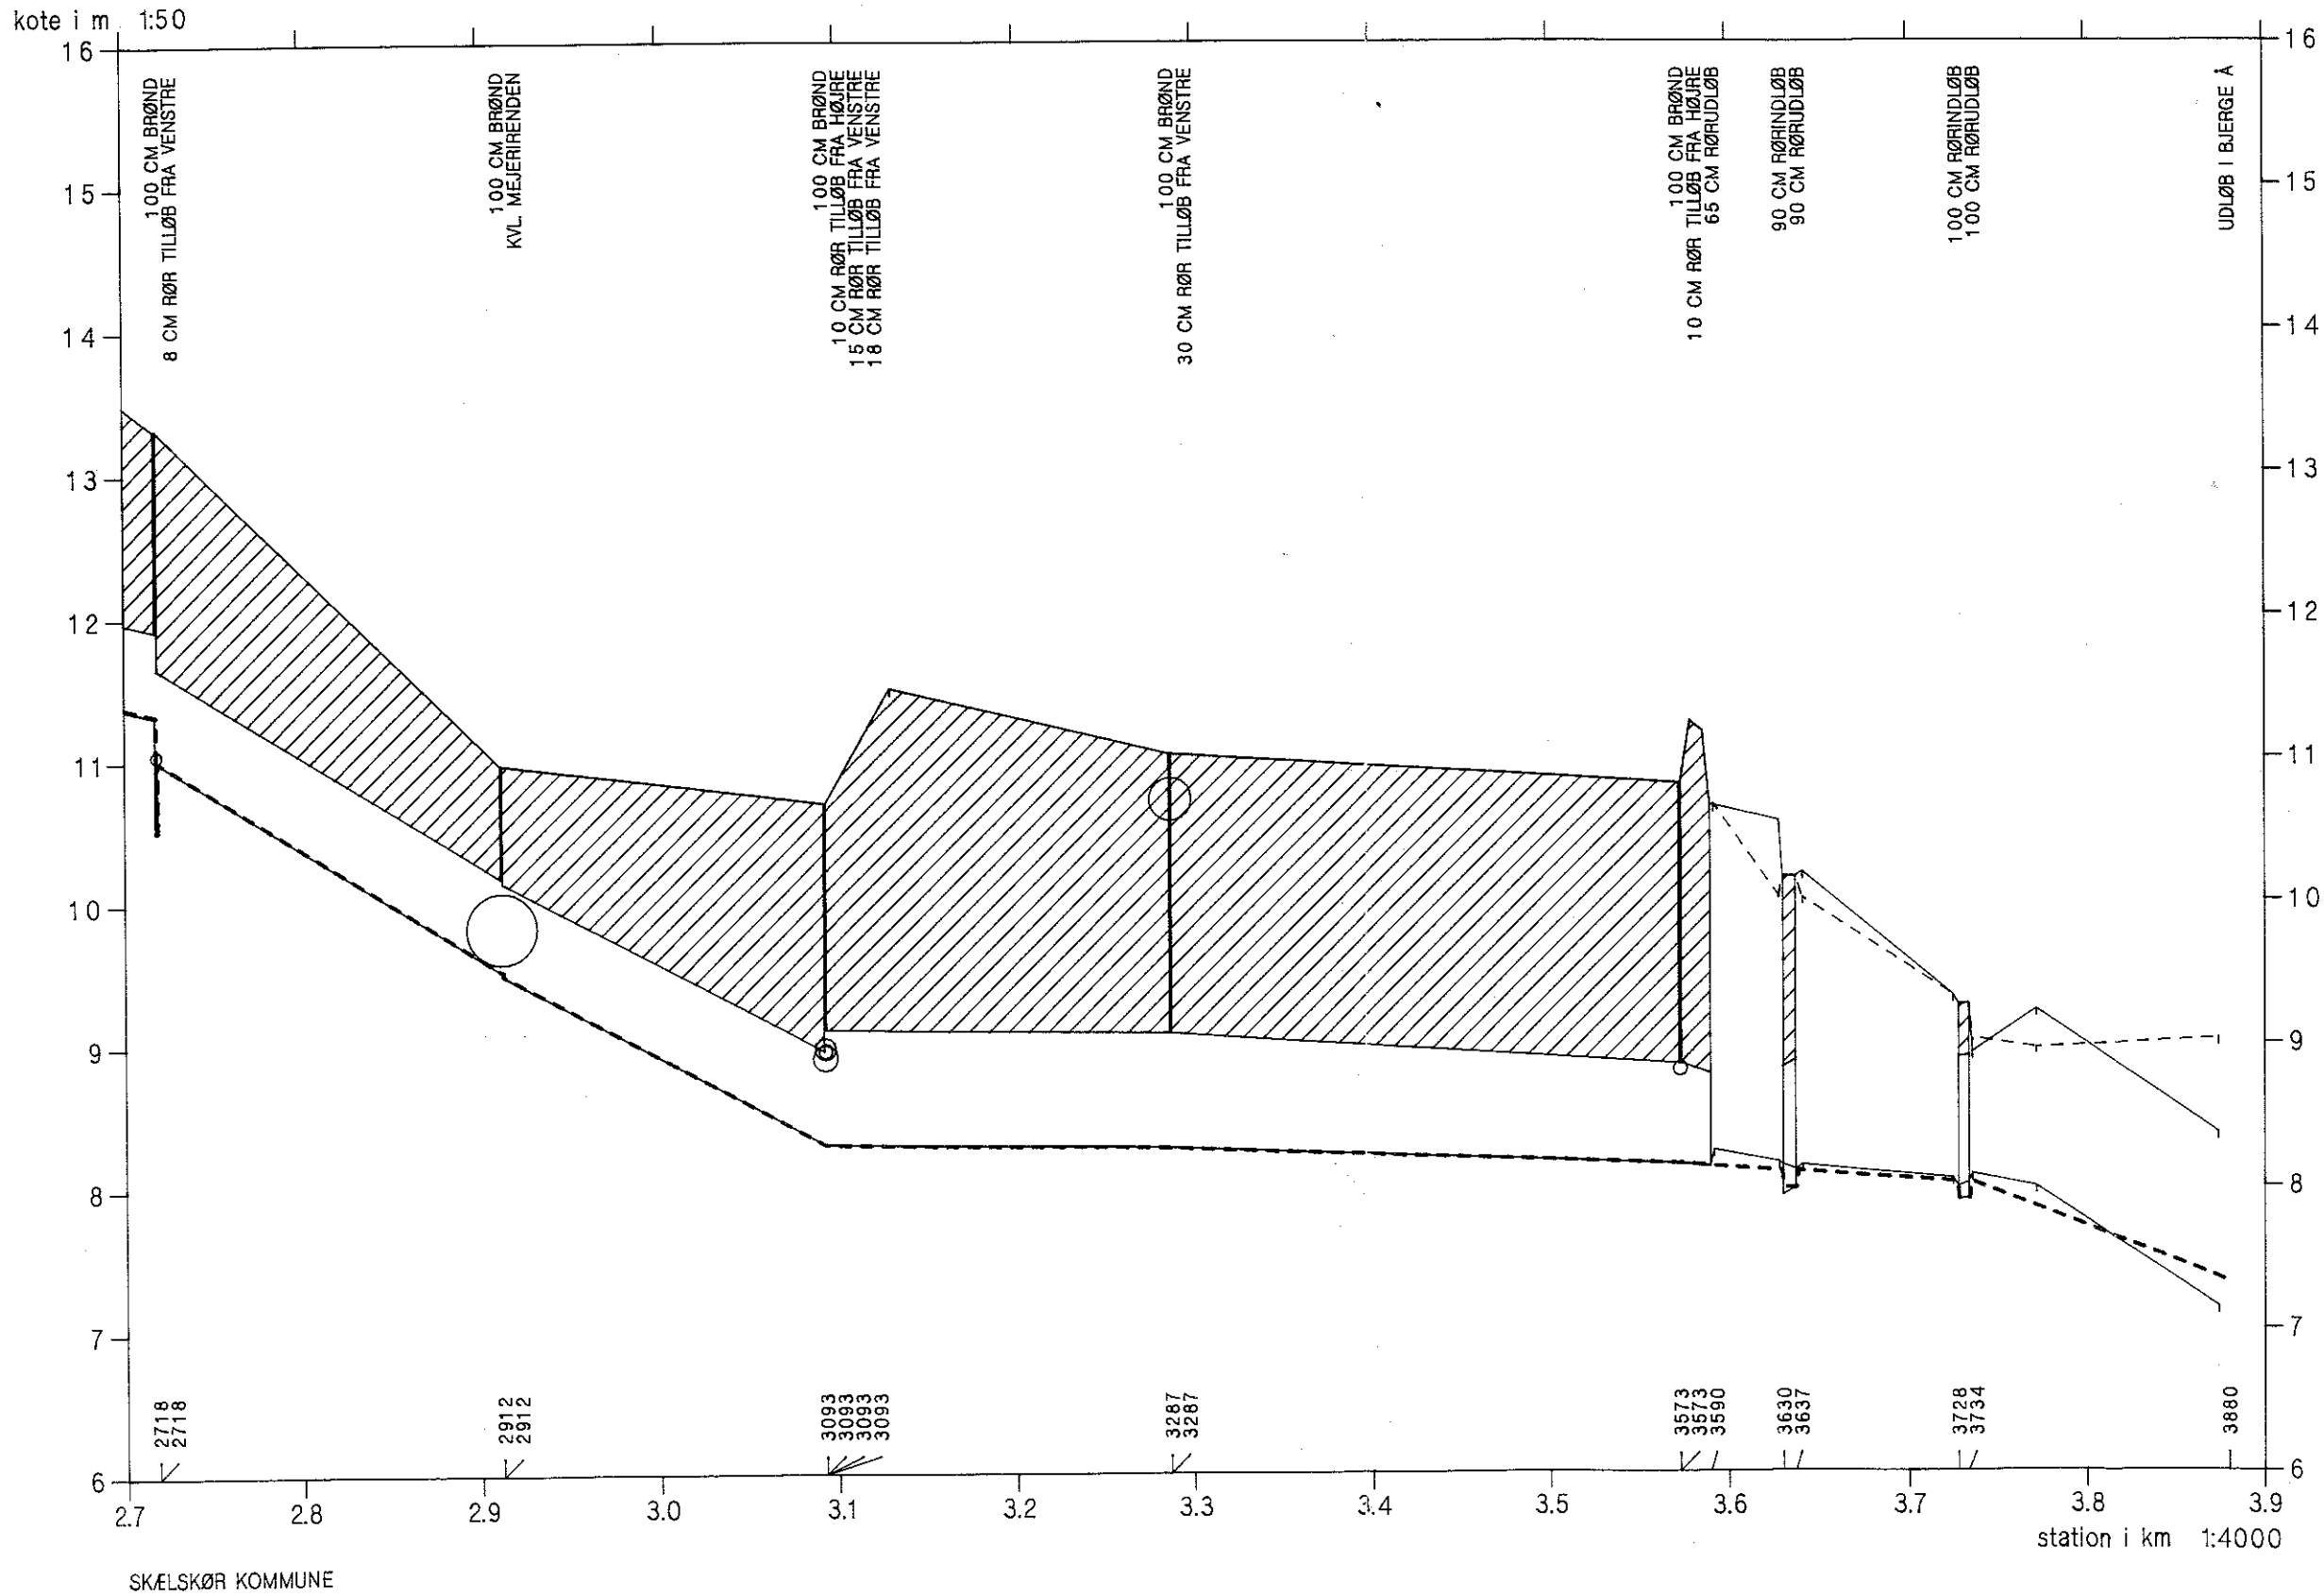
# Gammel-lungrenden

station i km 1:4000

- Ny regulativ bundkote
- - - - - Terræn i højre side
- Terræn i venstre side
- Dybeste punkt i tværprofil

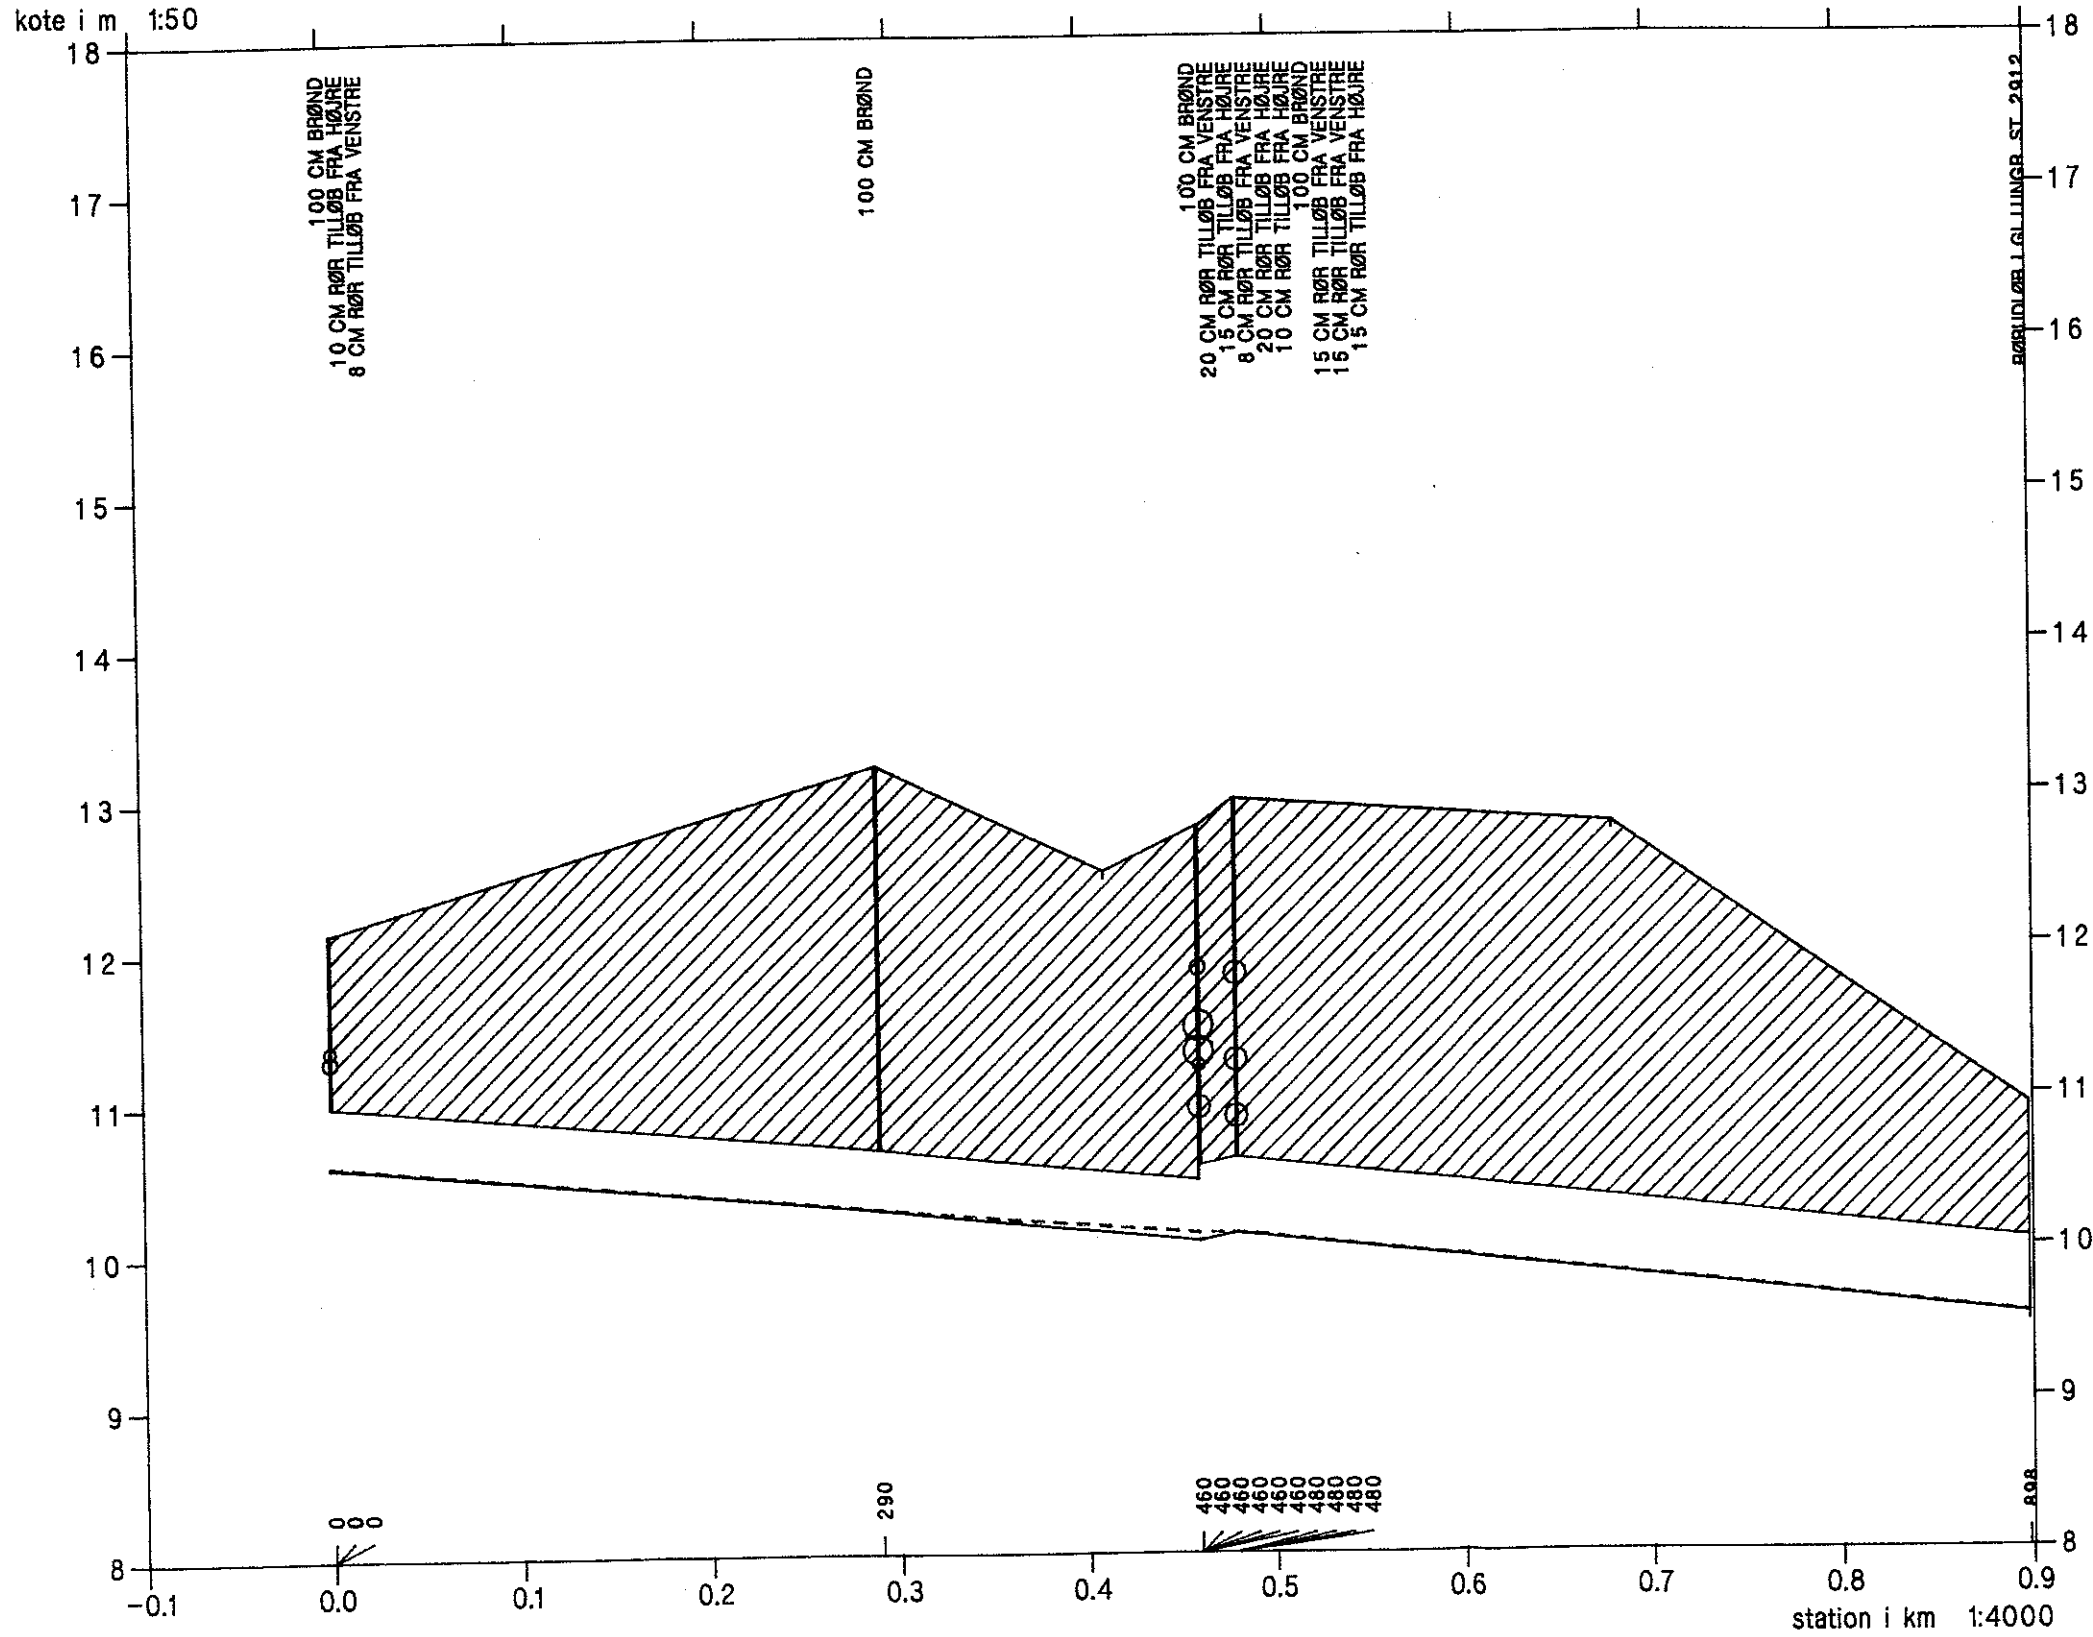
# Mejerirenden

- Ny regulativ bundkote
- Terræn i højre side
- Terræn i venstre side
- Dybeste punkt i tværprofil

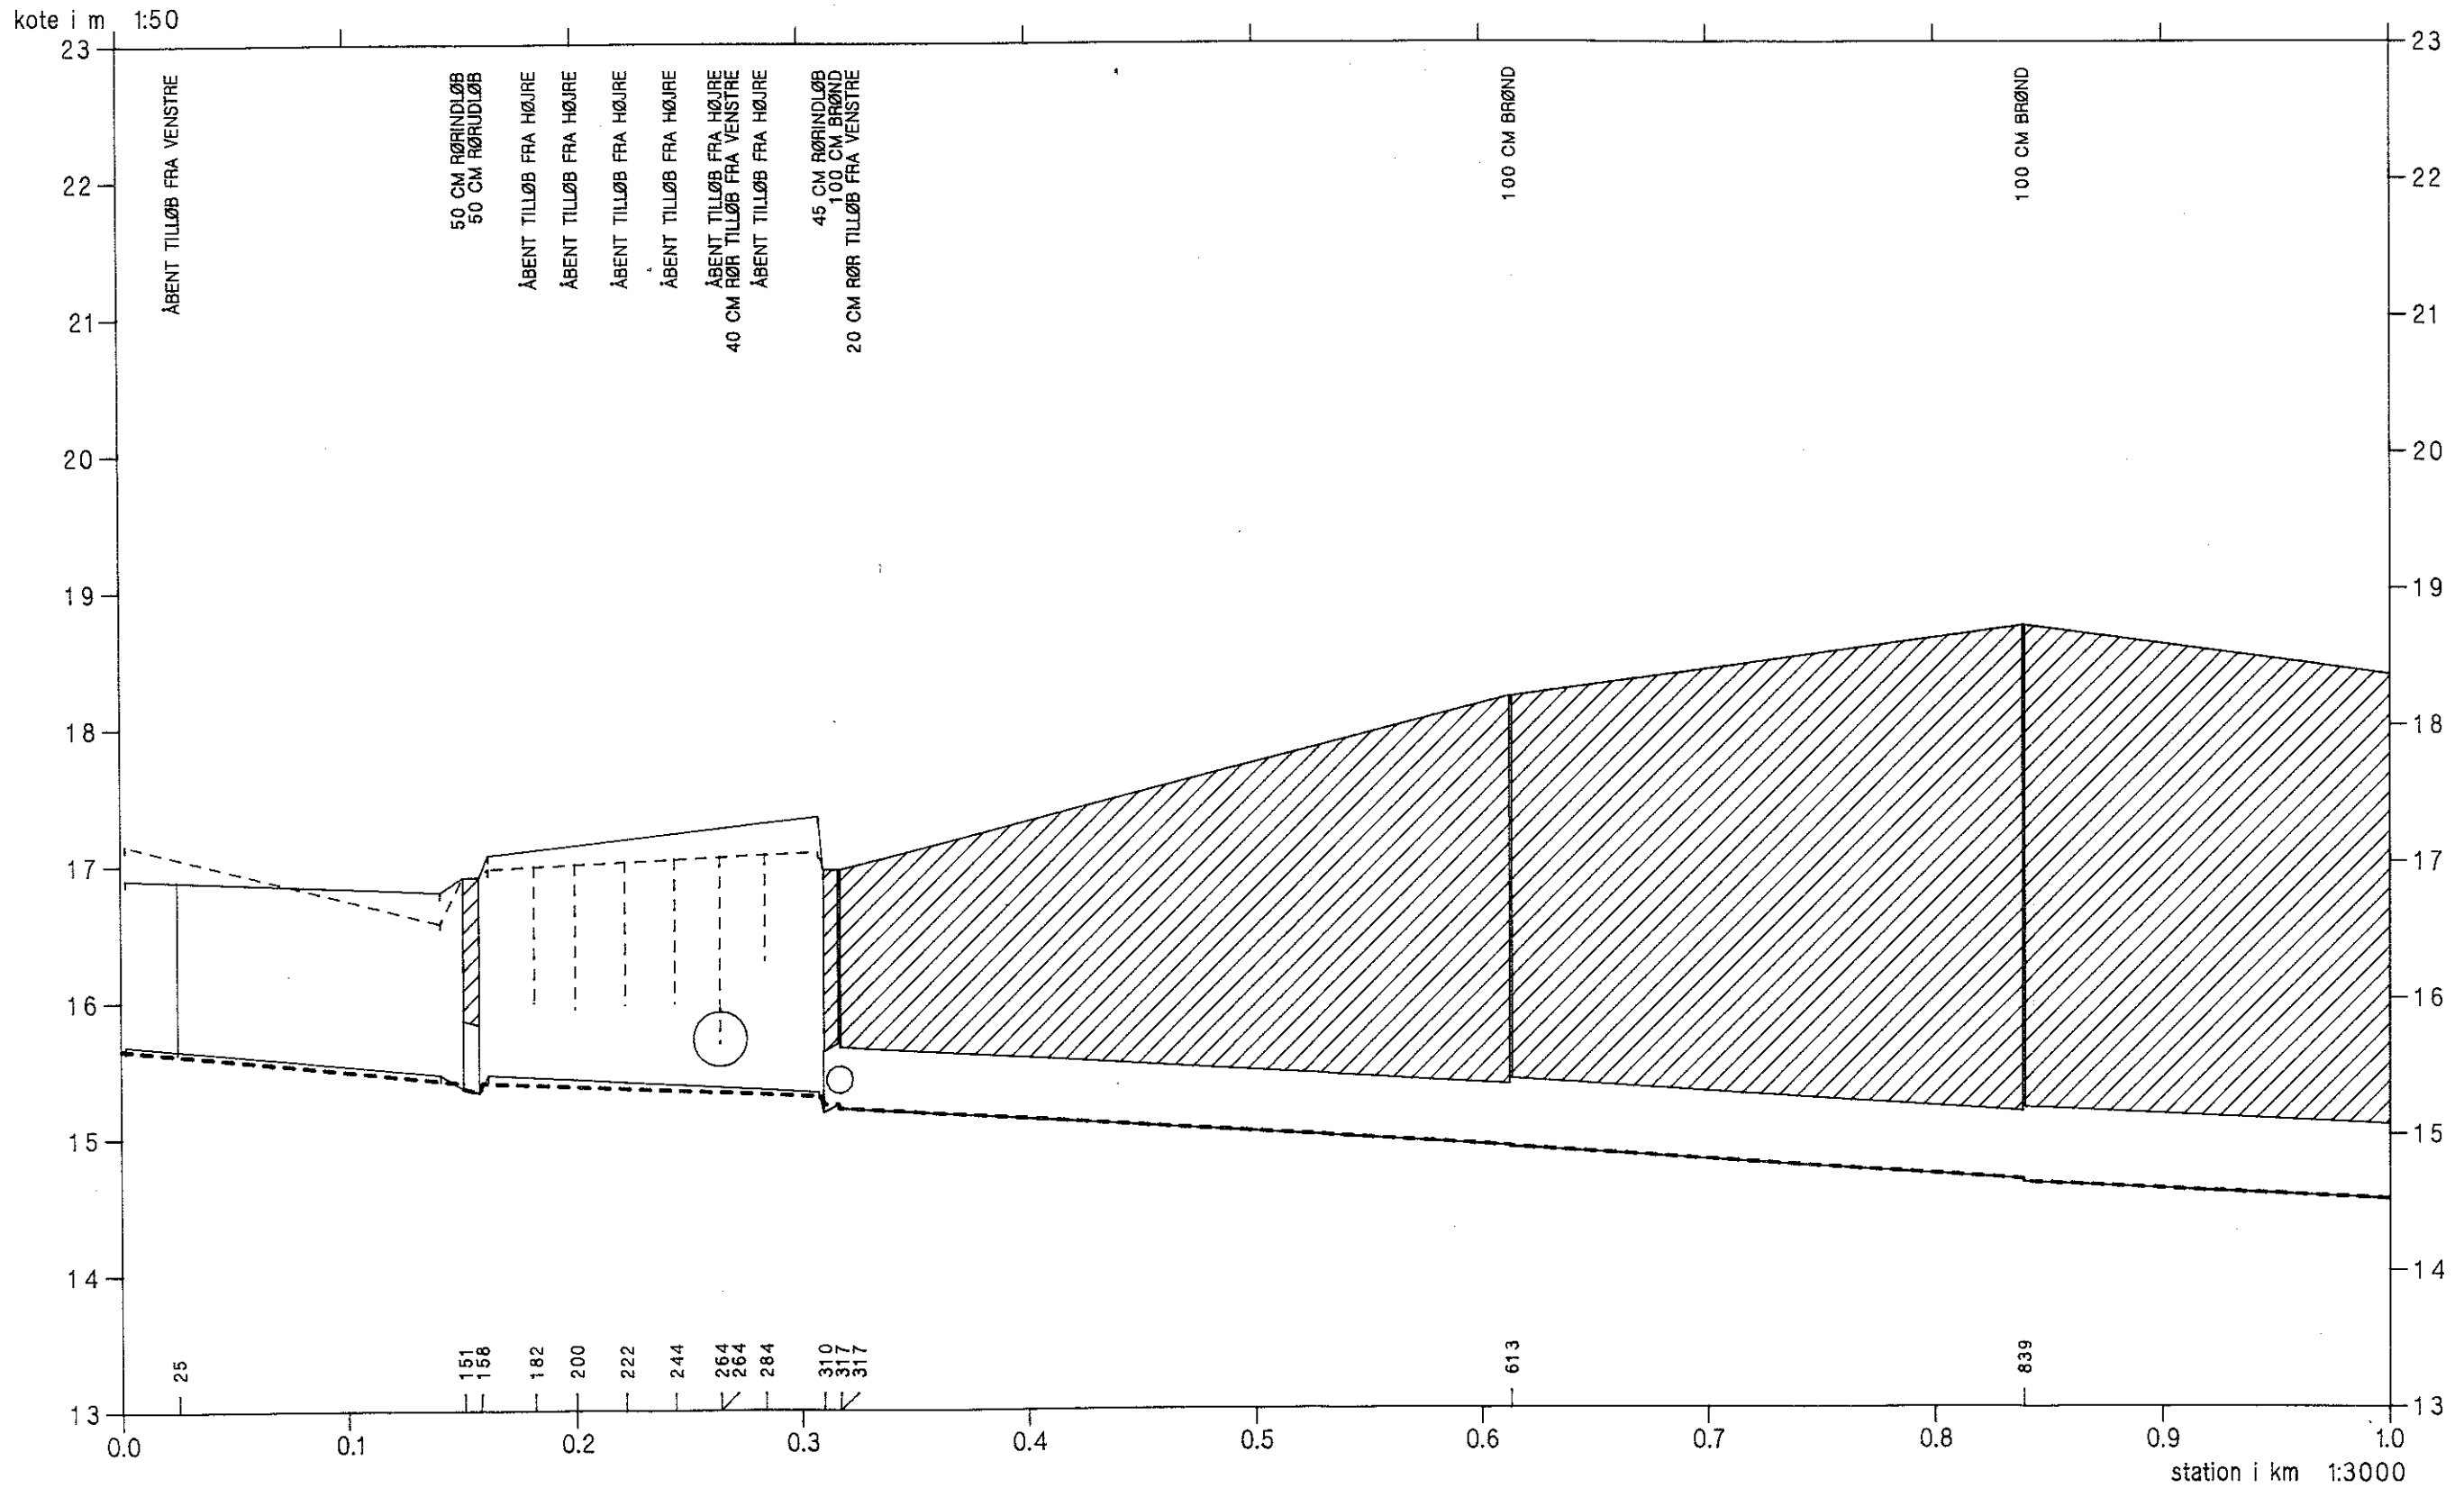
# Gerdruprenden

- Ny regulativ bundkote
- - - Terræn i højre side
- Terræn i venstre side
- Dybeste punkt i tværprofil

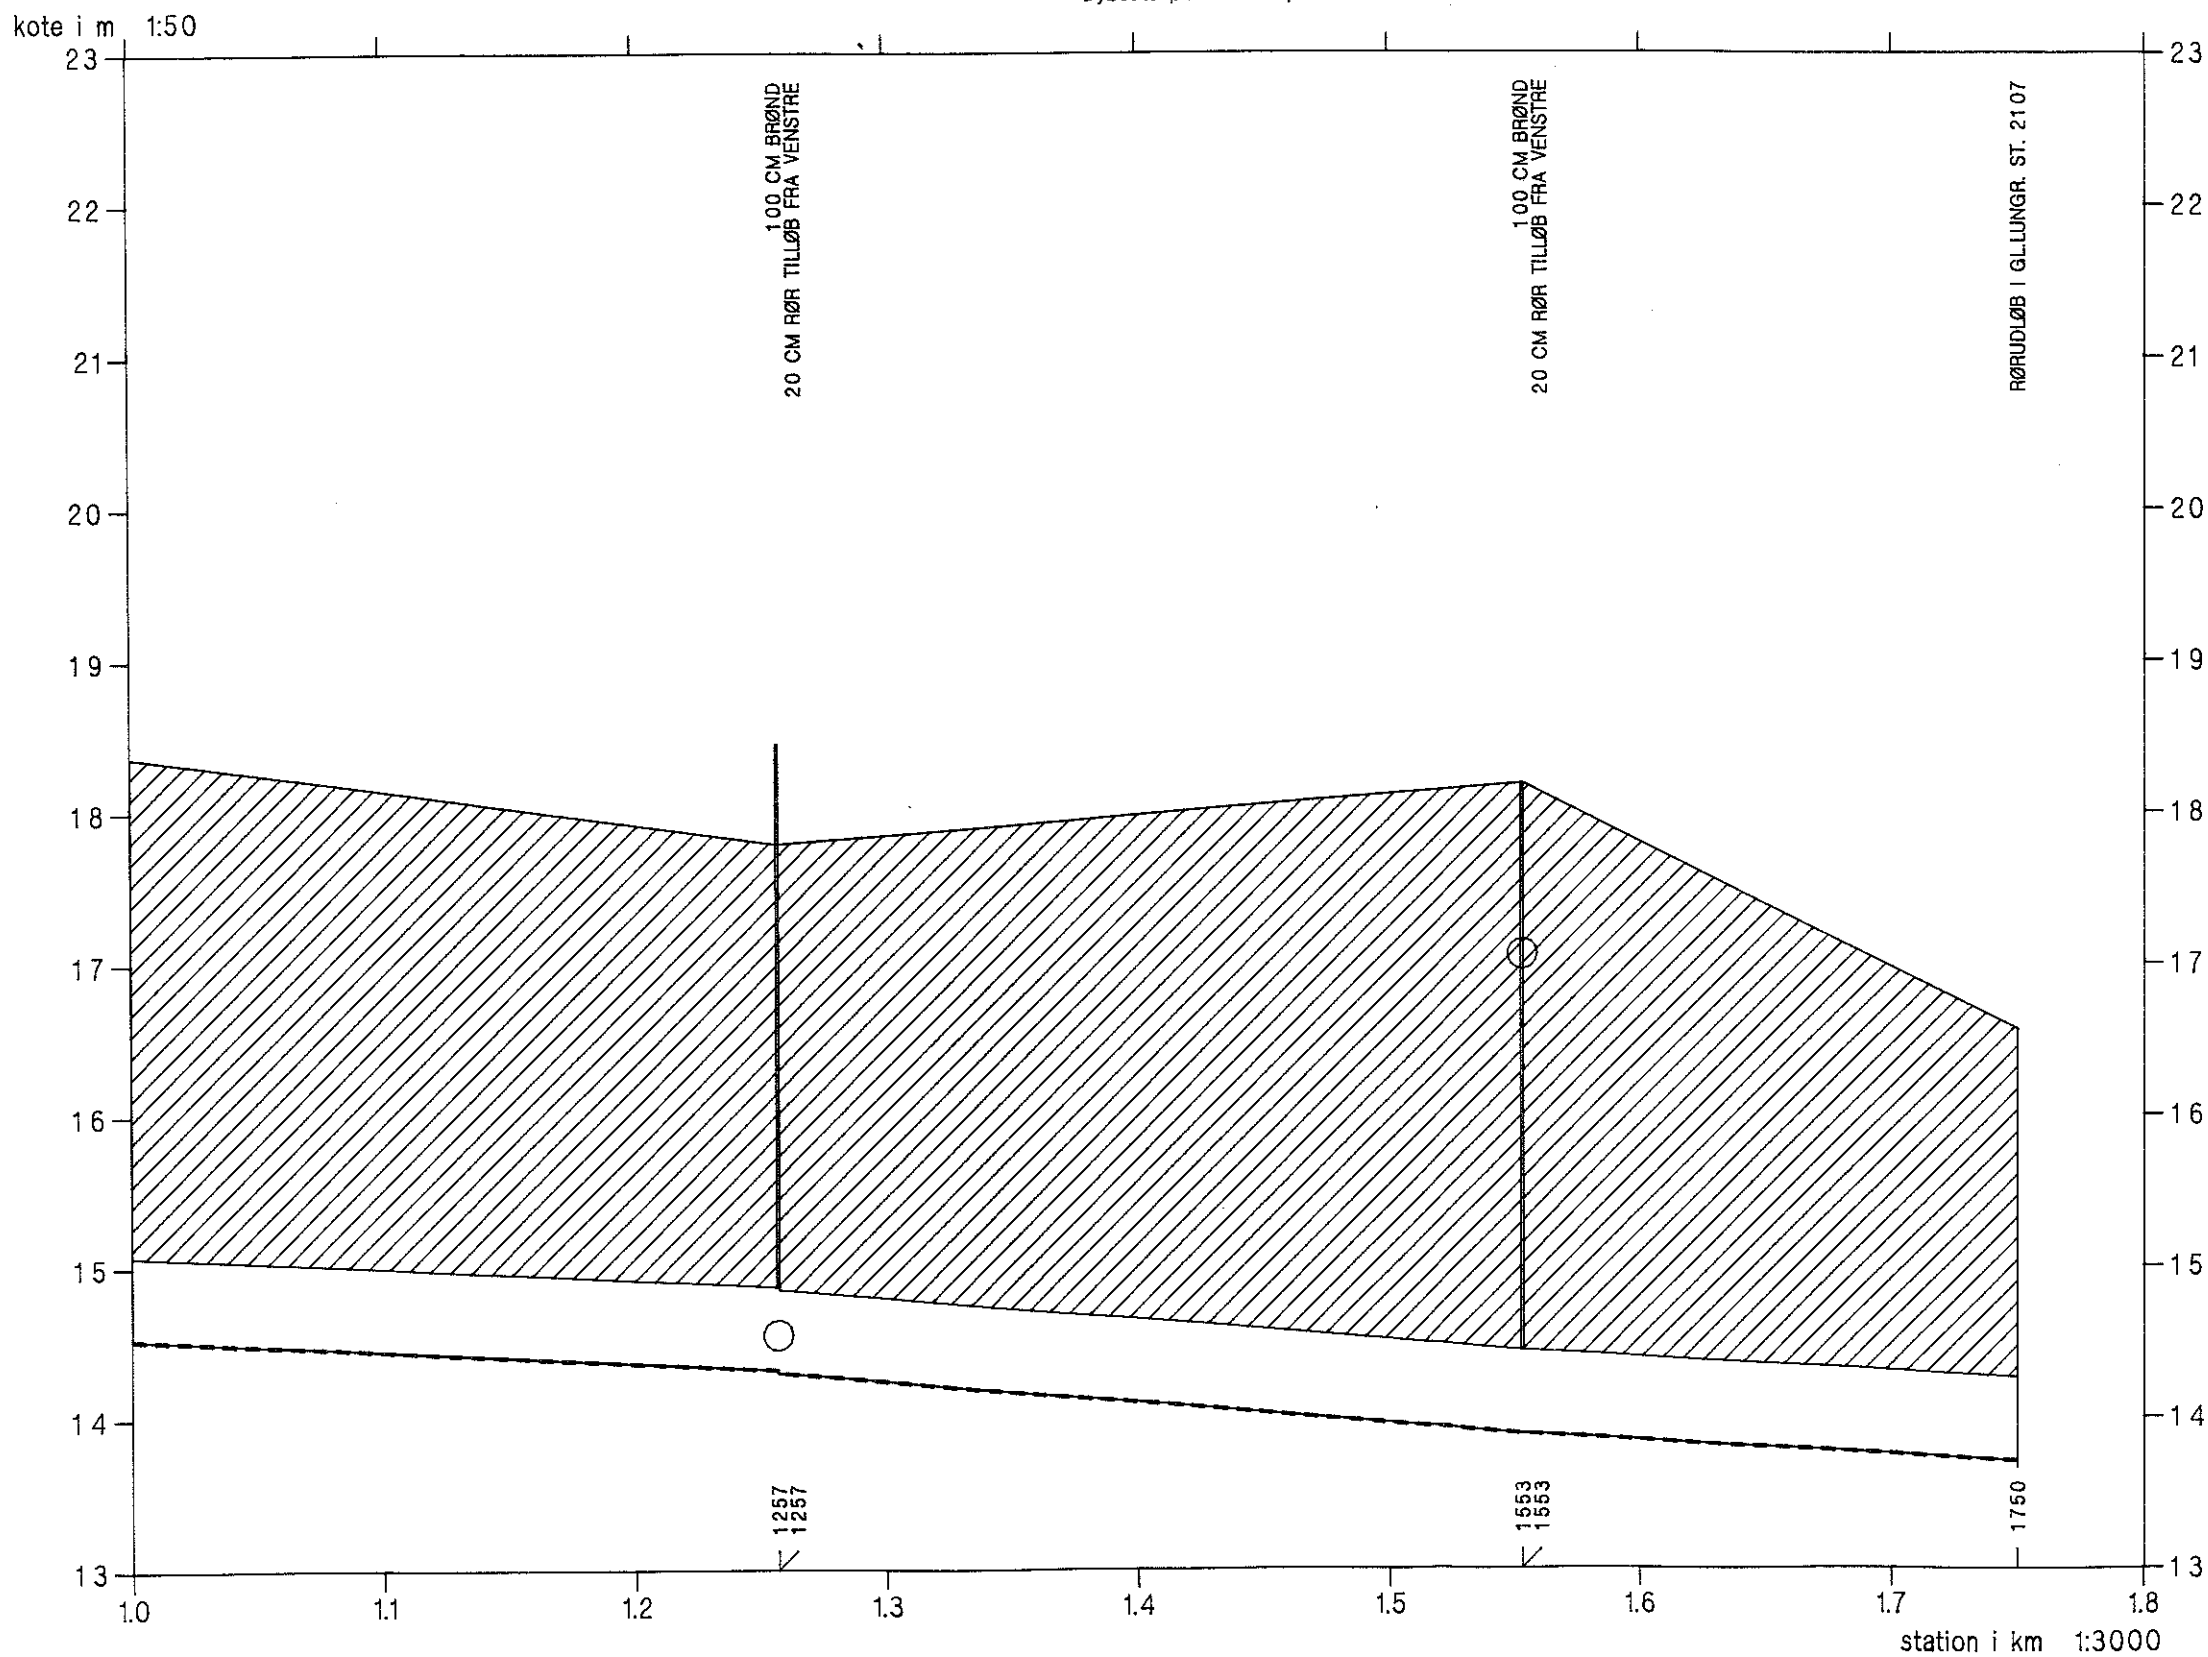
# Gerdruprenden

station i km 1:3000

- Ny regulativ bundkote
- - - - - Terræn i højre side
- Terræn i venstre side
- Dybeste punkt i tværprofil
