# Gammel-lungrenden

Opmålt af DDH Roskilde aug 1994

HEDESELSKABET

SKÆLSKØR KOMMUNE

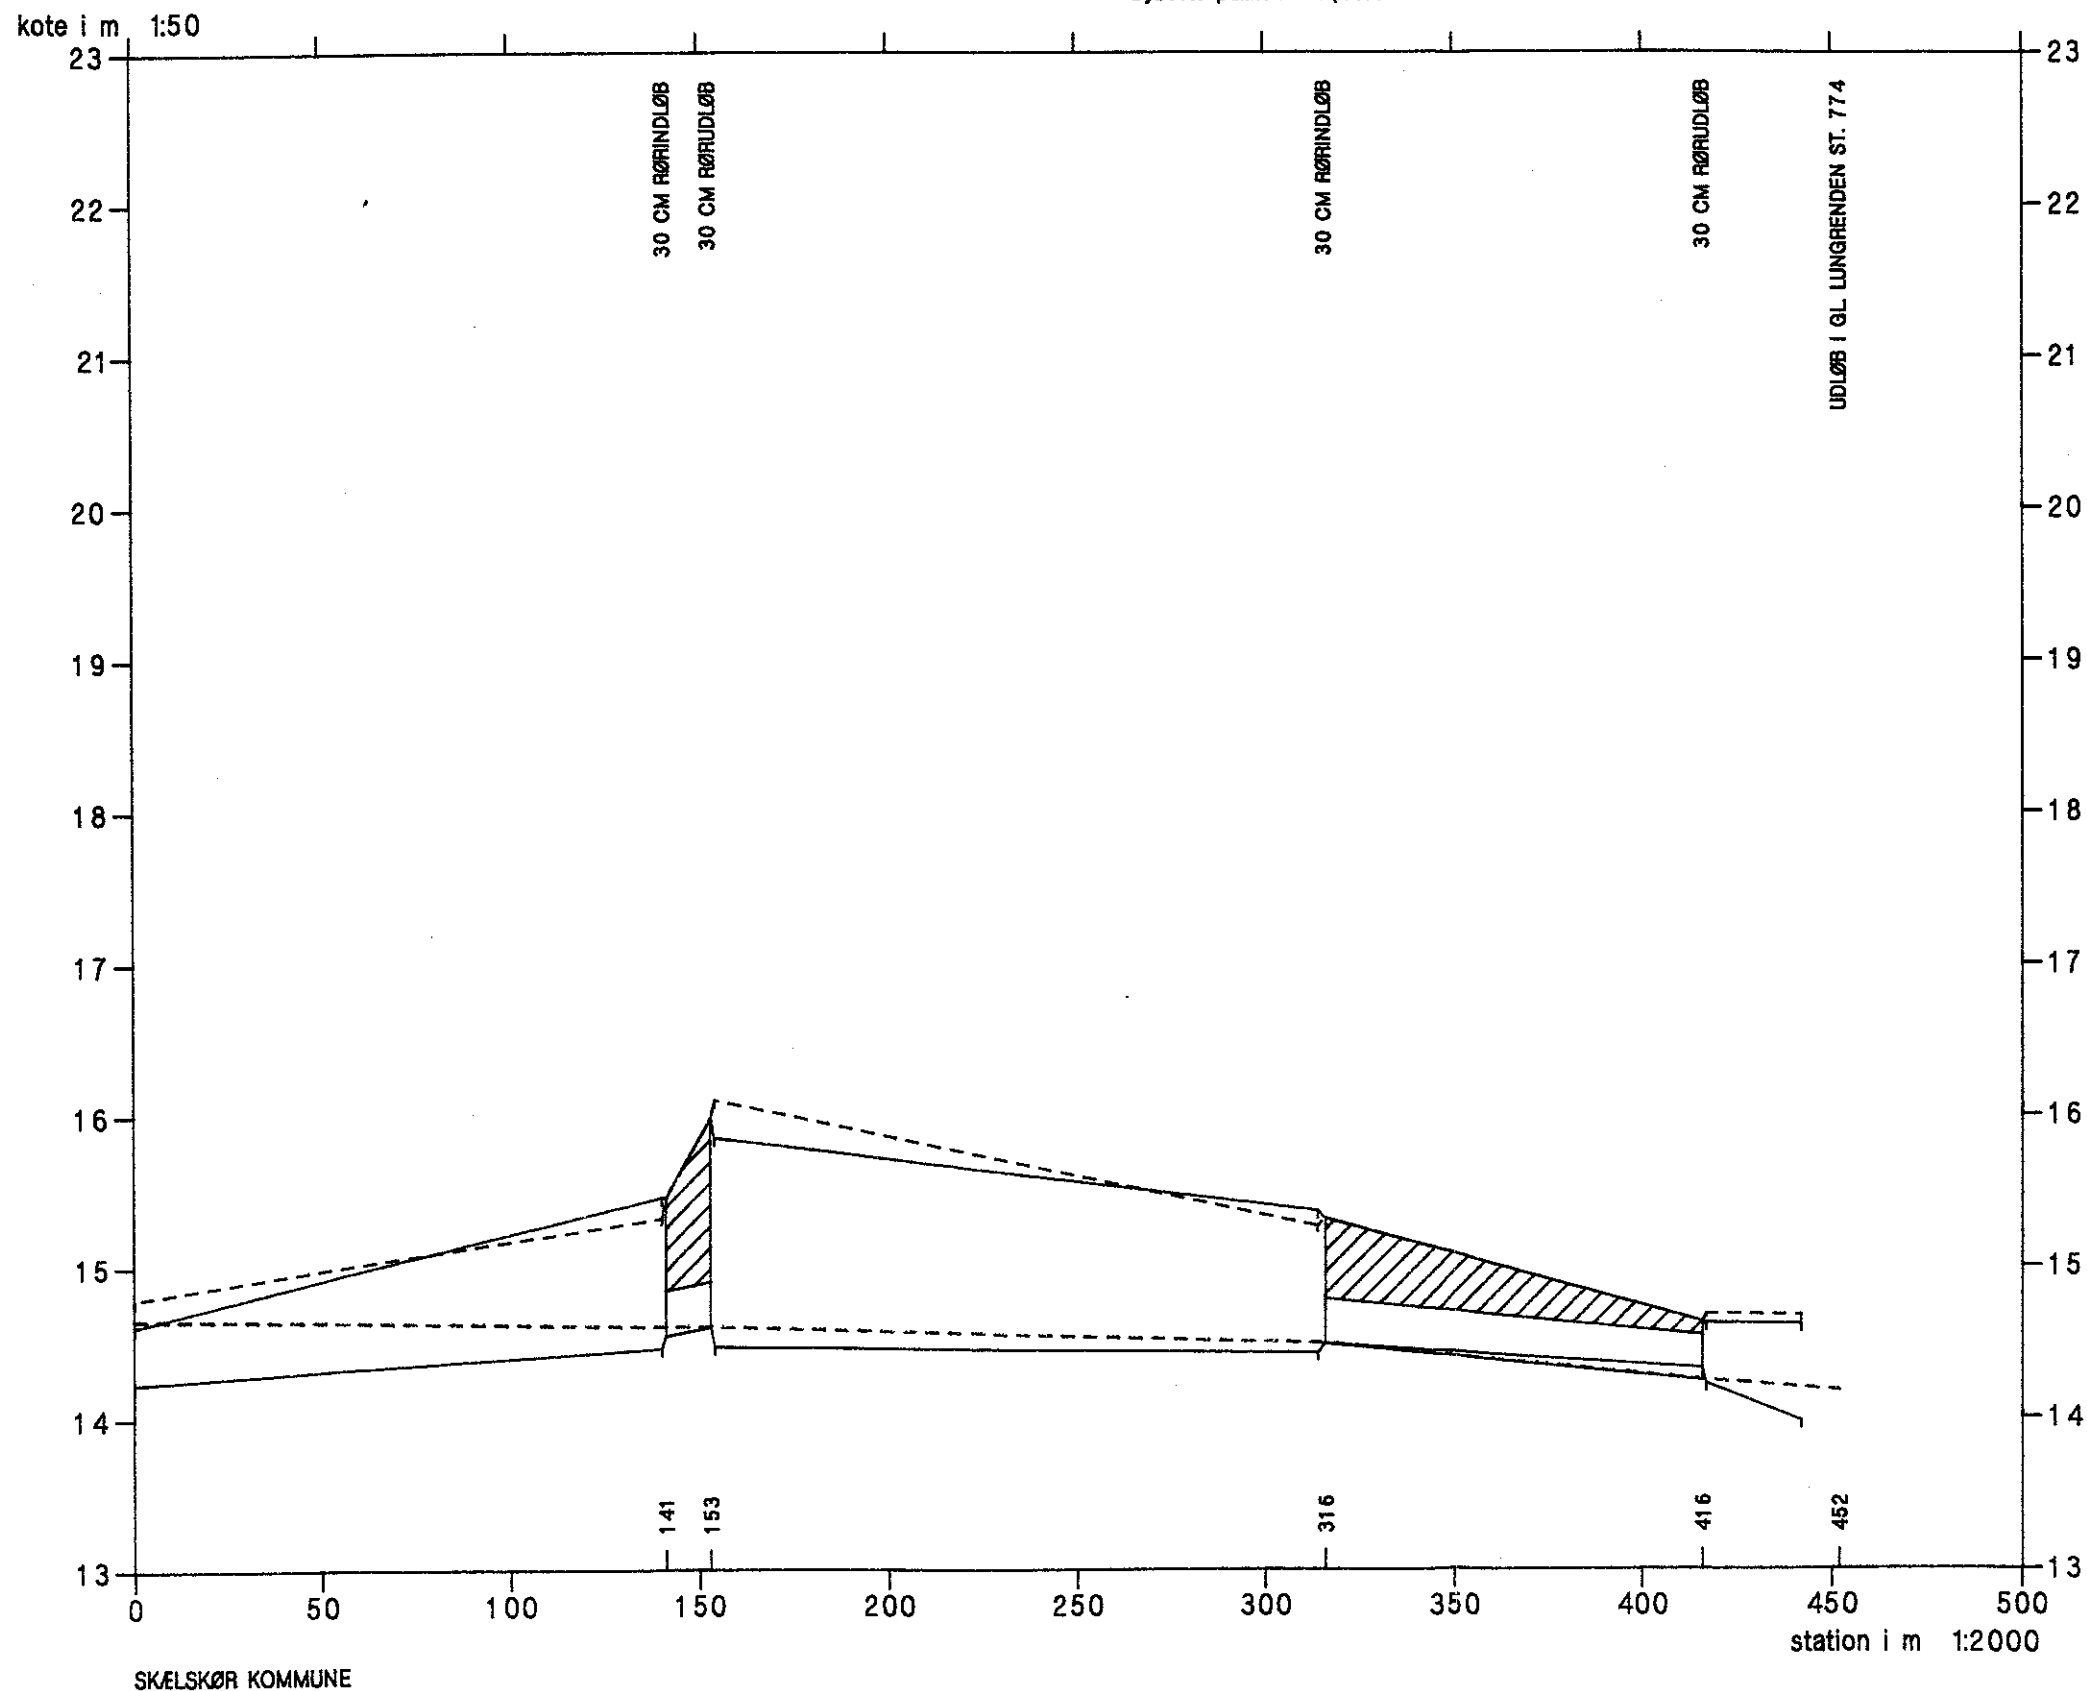
# Tilløb nr. 7d.

station i km 1:3000

- Ny regulativ bundkote
- - - - - Terræn i højre side
- Terræn i venstre side
- Dybeste punkt i tværprofil

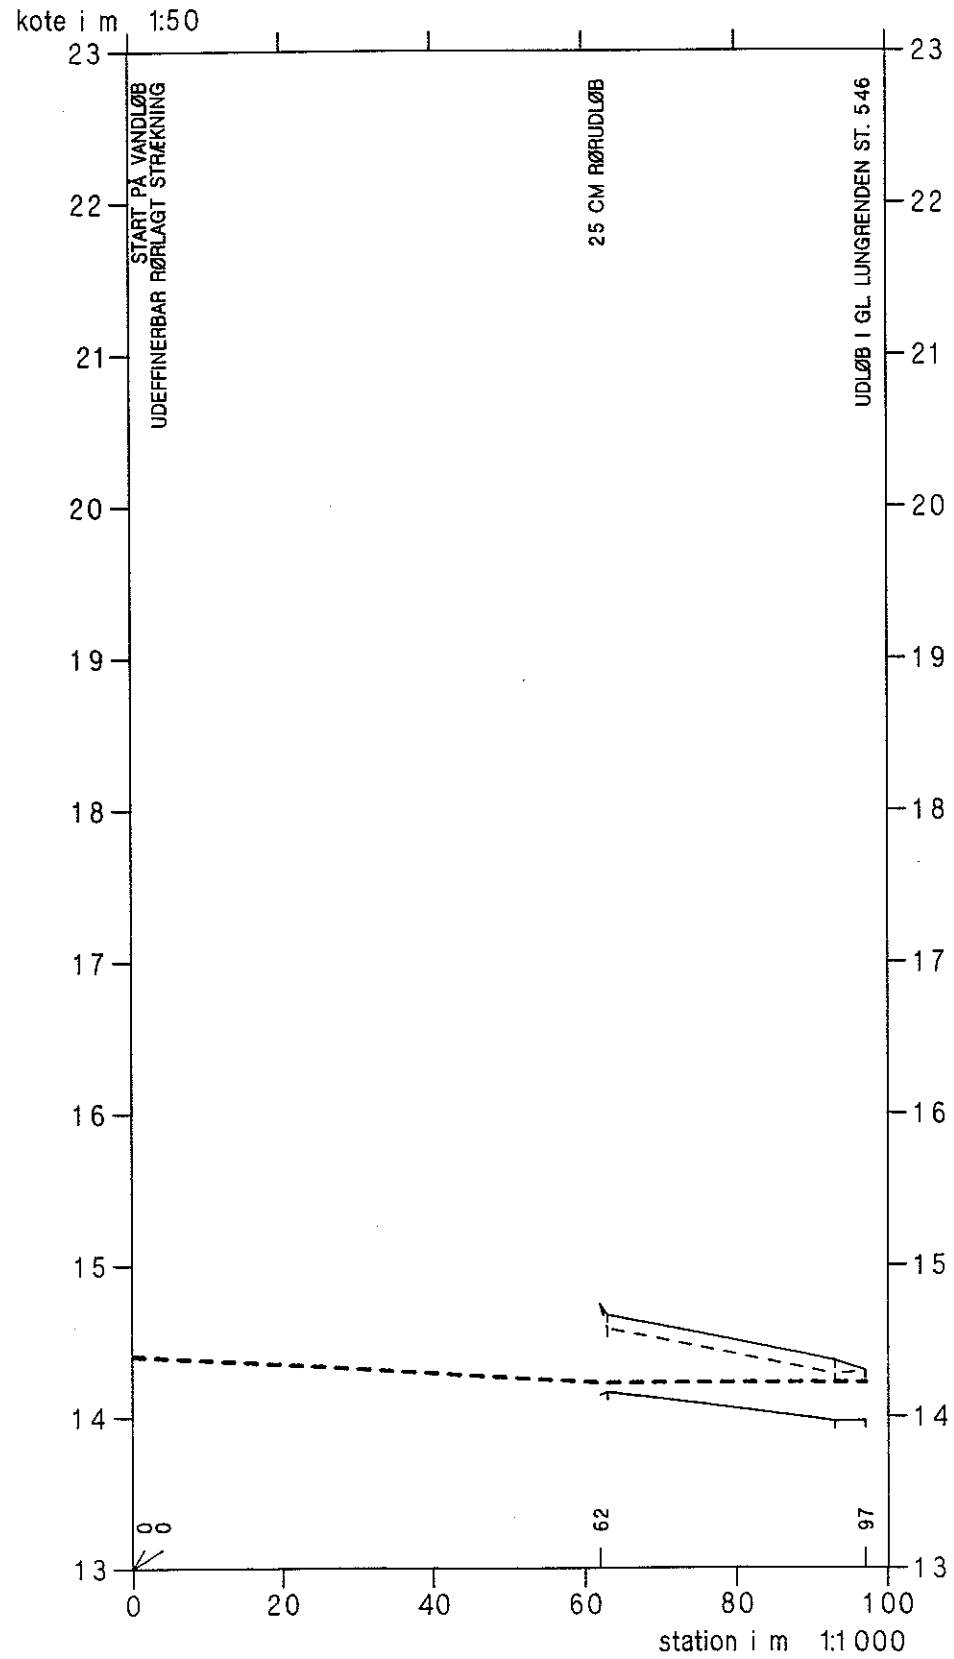
# Tilløb nr. 7e.

- Ny regulativ bundkote
- Terræn i højre side
- Terræn i venstre side
- Dybeste punkt i tværprofil
