Maderenden

Opmåling foretaget af DDH/Slagelse oktober 1988

SKELSKØR KOMMUNE

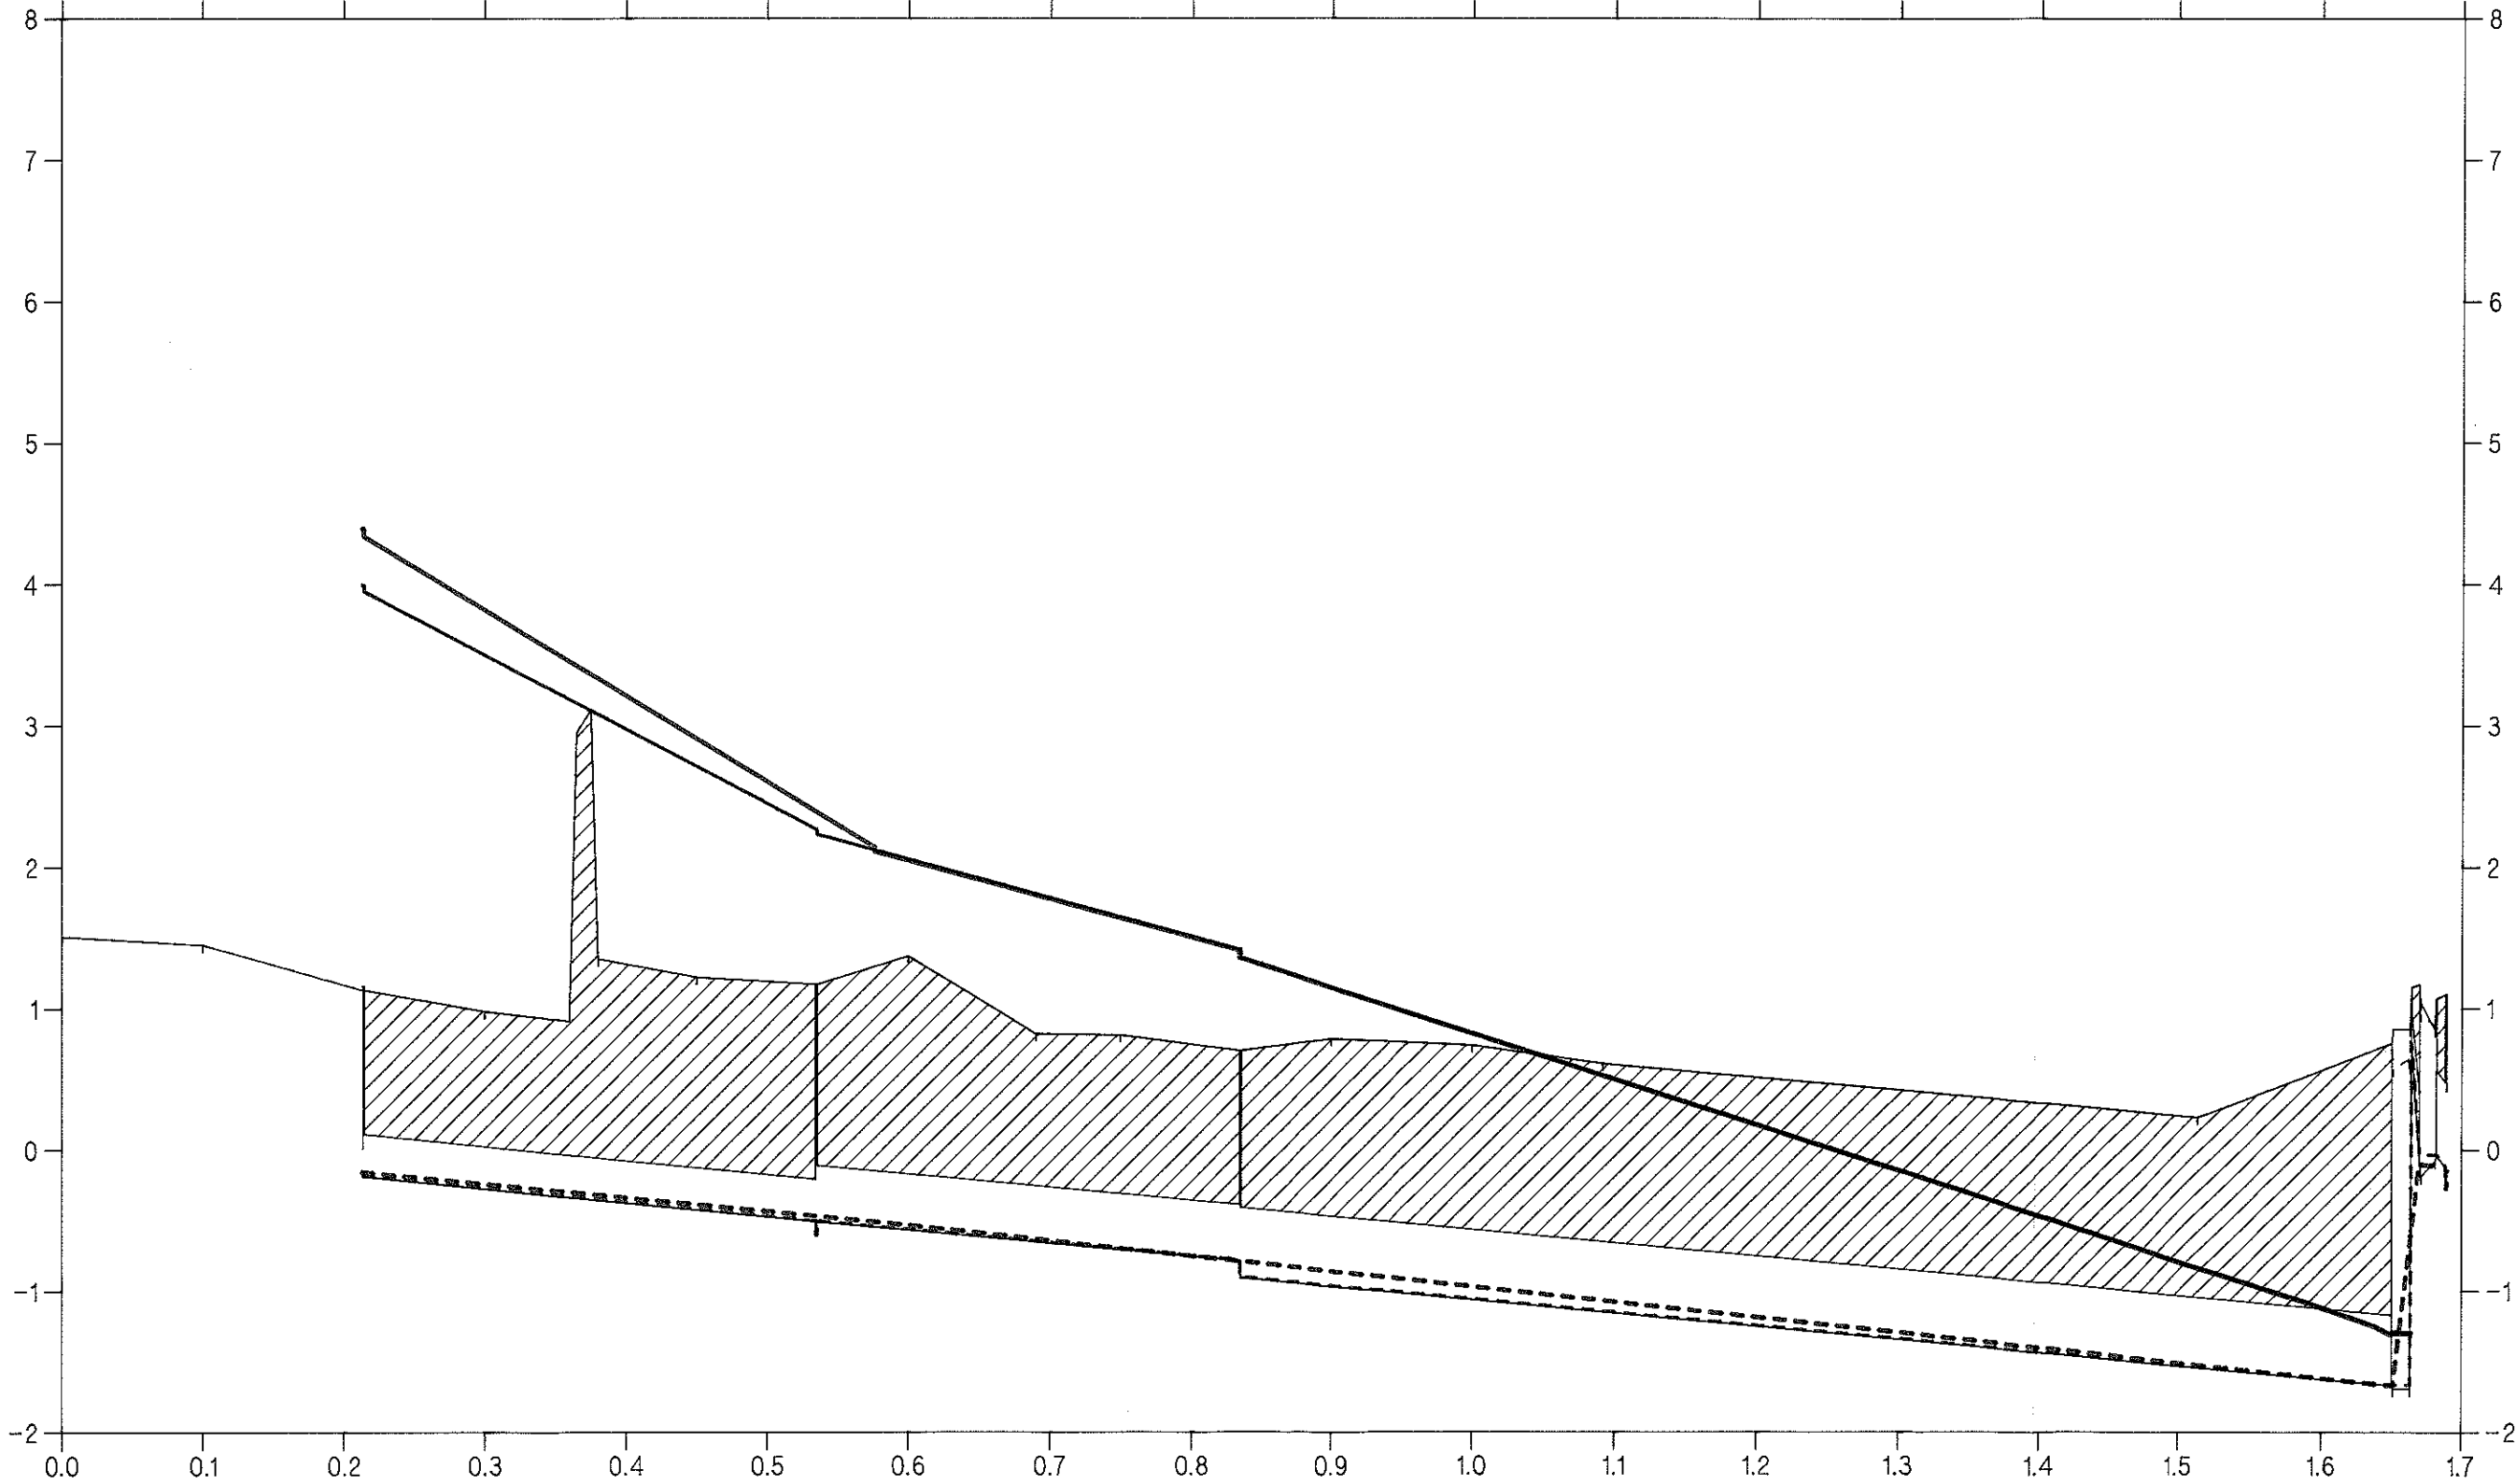
- Gammel regulativ bundkote
- - - Terræn i højre side
- Terræn i venstre side
- Dybeste punkt i tværprofil

- Vandspejl. Vinter median max. (Nyt regulativ)
- Vandspejl. Vinter median max. (Gammelt regulativ)
- Vandspejl. Vinter median max. (Opmåling)
- - - Ny regulativ bundkote

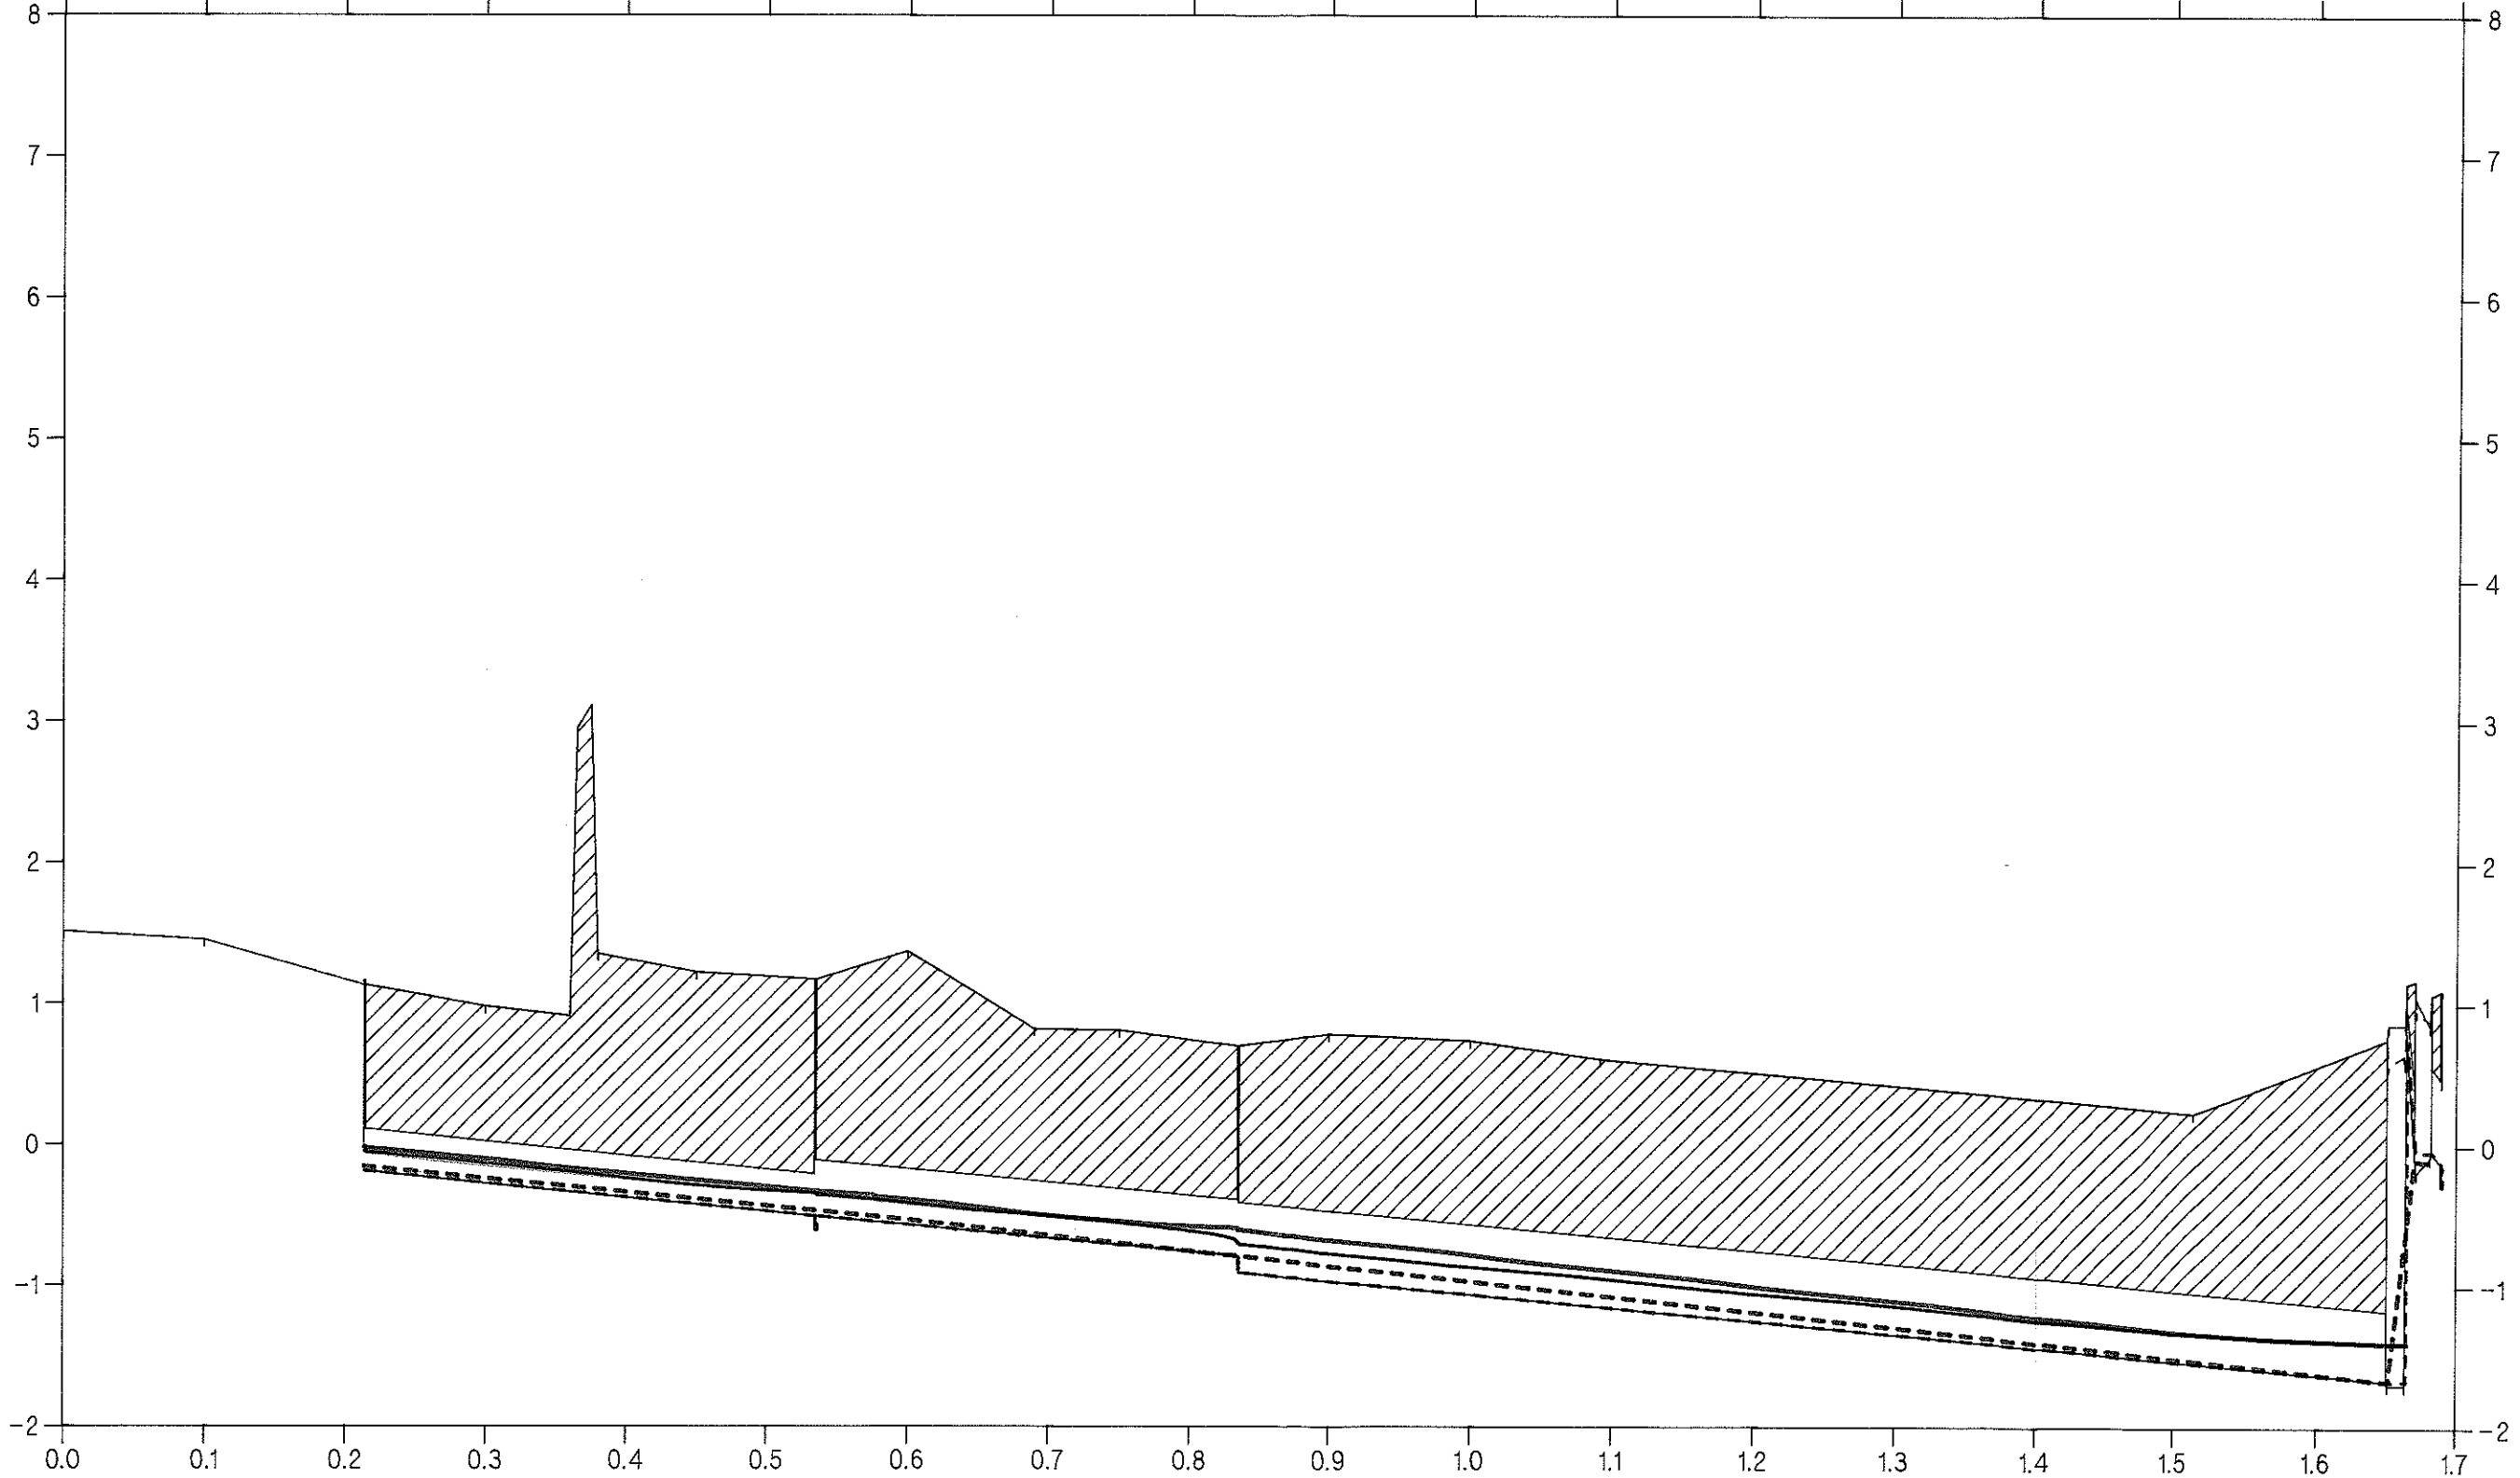
Maderenden

Opmåling foretaget af DDH/Slagelse oktober 1988

- Gammel regulativ bundkote
- - - Terræn i højre side
- Terræn i venstre side
- Dybeste punkt i tværprofilen

- Vandspejl. Vinter middel. (Nyt regulativ)
- Vandspejl. Vinter middel. (Gammelt regulativ)
- Vandspejl. Vinter middel. (Opmåling)
- Ny regulativ bundkote

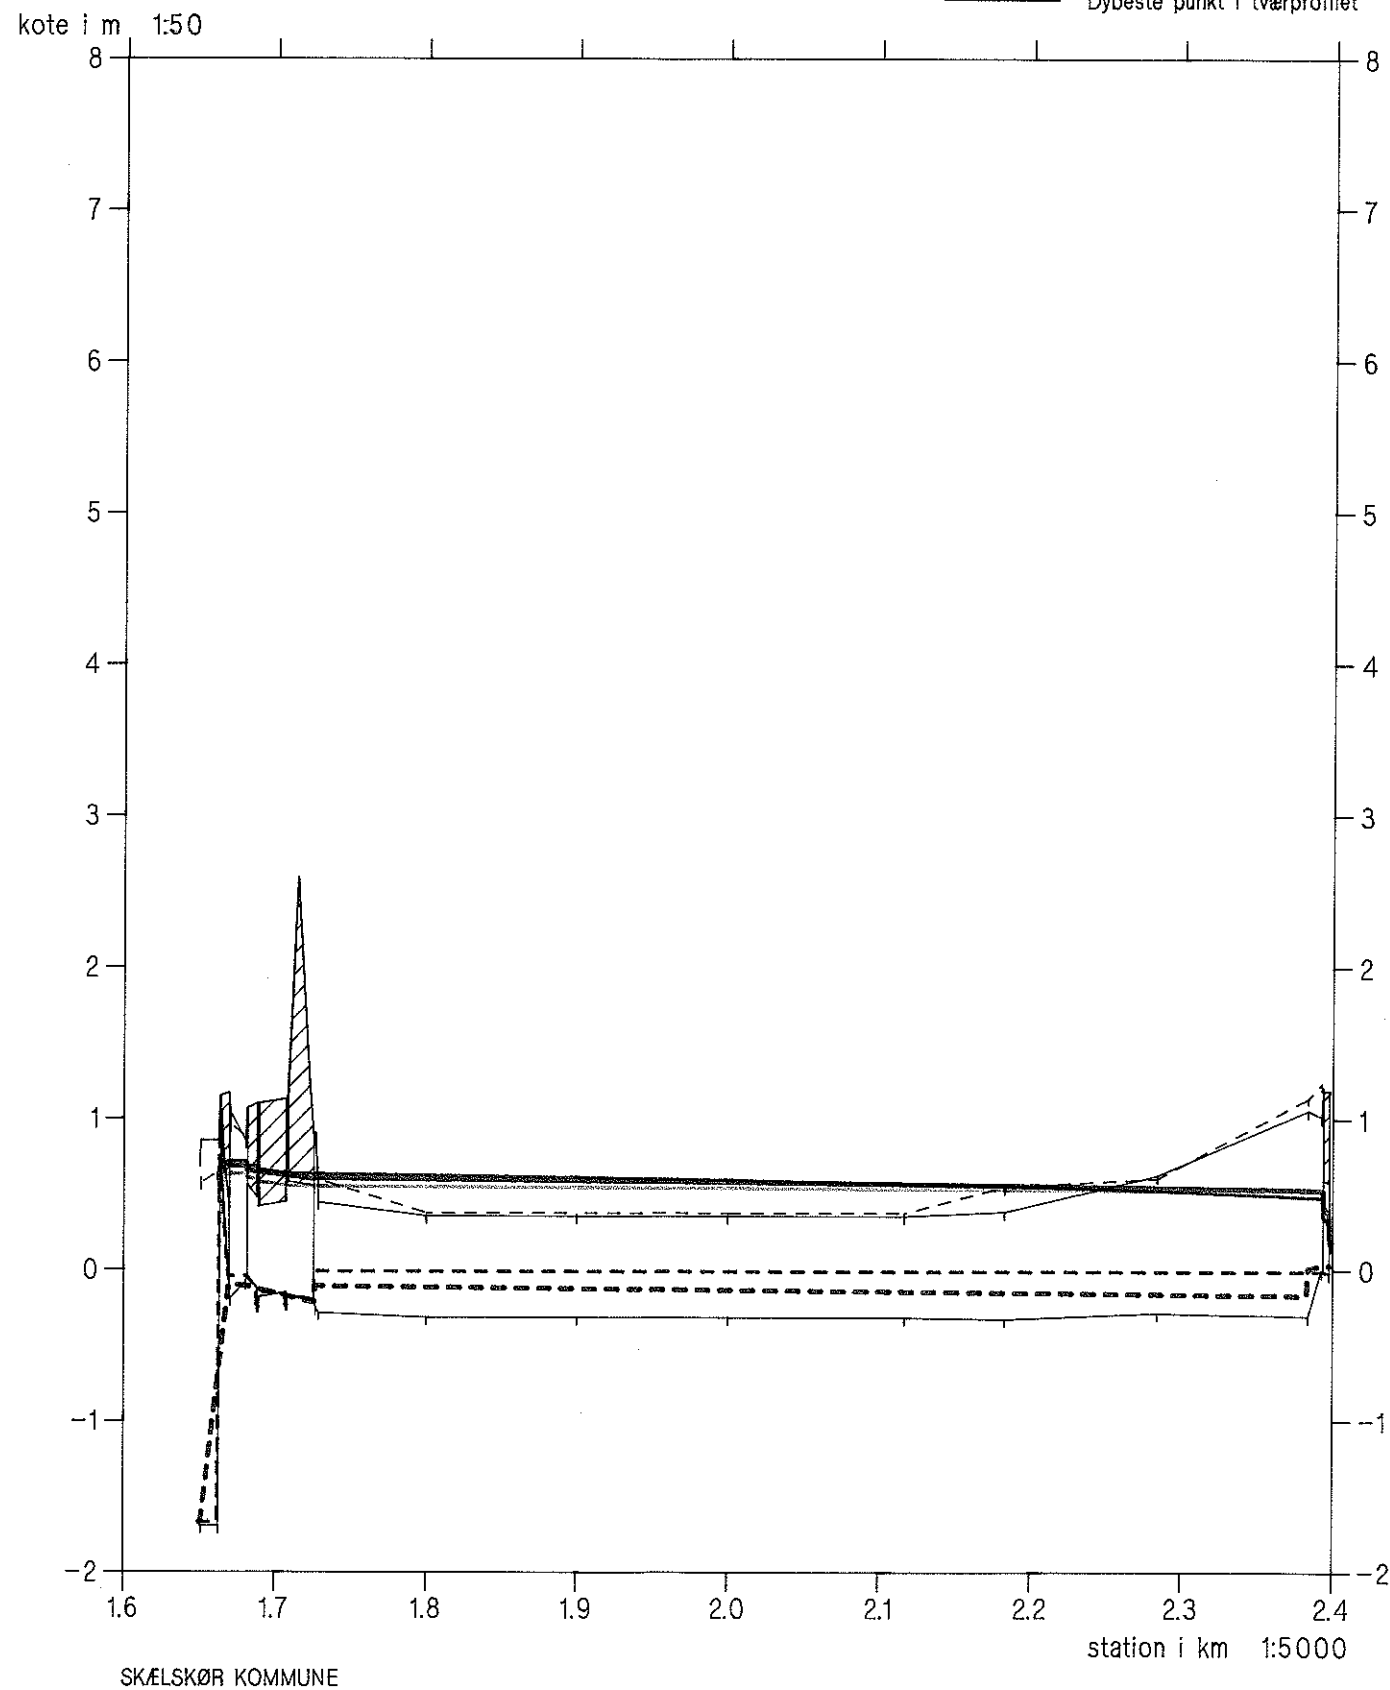
Maderenden

Opmåling foretaget af DDH/Slagelse oktober 1988

- Gammel regulativ bundkote
- Terræn i højre side
- Terræn i venstre side
- Dybeste punkt i tværprofilen

- Vandspejl. Vinter median max. (Nyt regulativ)
- Vandspejl. Vinter median max. (Gammelt regulativ)
- Vandspejl. Vinter median max. (Opmåling)
- Ny regulativ bundkote

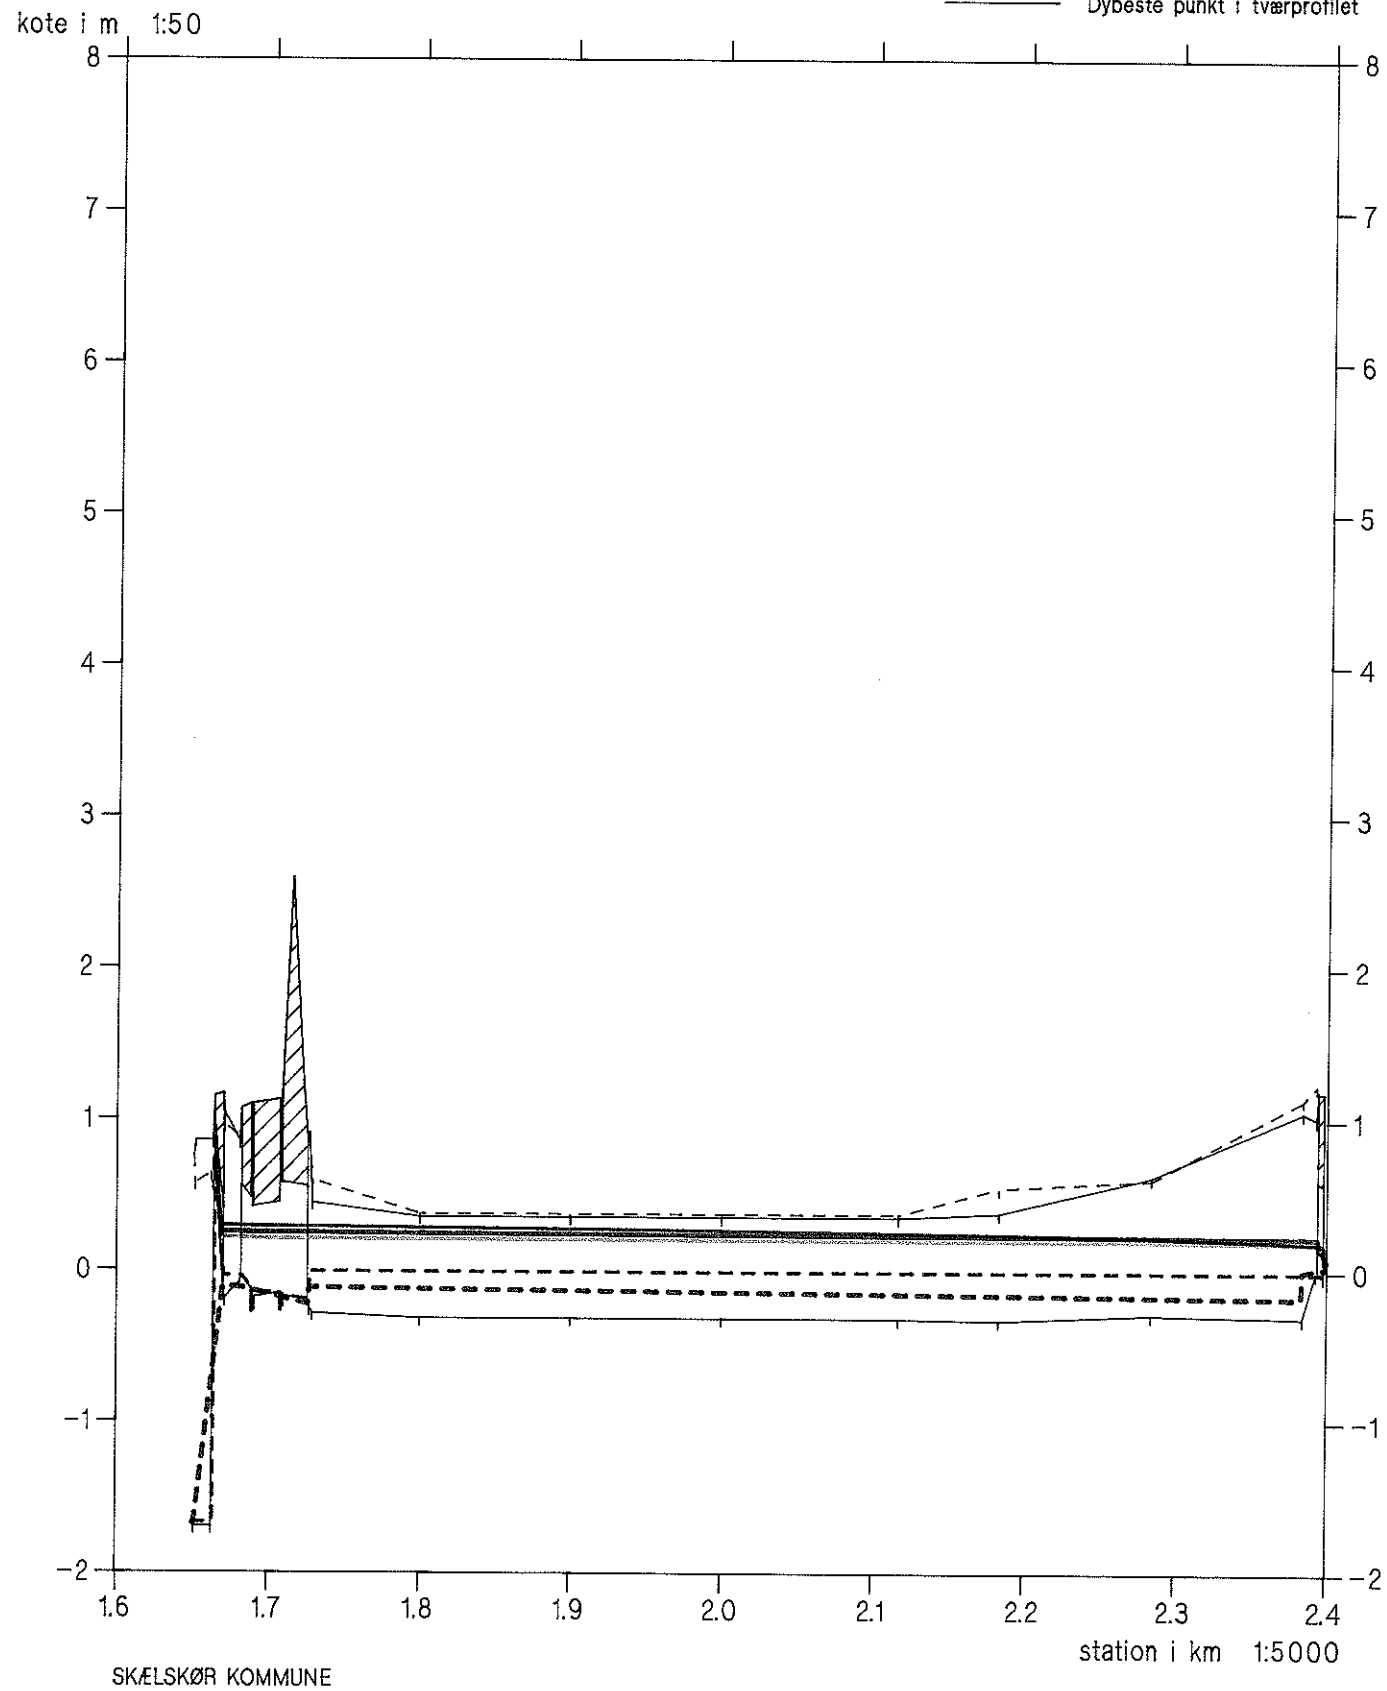
Maderenden

Opmåling foretaget af DDH/Slagelse oktober 1988

- Gammel regulativ bundkote
- Terræn i højre side
- Terræn i venstre side
- Dybeste punkt i tværprofillet

- Vandspejl. Vinter middel. (Nyt regulativ)
- Vandspejl. Vinter middel. (Gammelt regulativ)
- Vandspejl. Vinter middel. (Opmåling)
- Ny regulativ bundkote
