RUNDERUPRENDEN

Opmålt af Hedeselskabet, maj 1996

Hashøj kommune

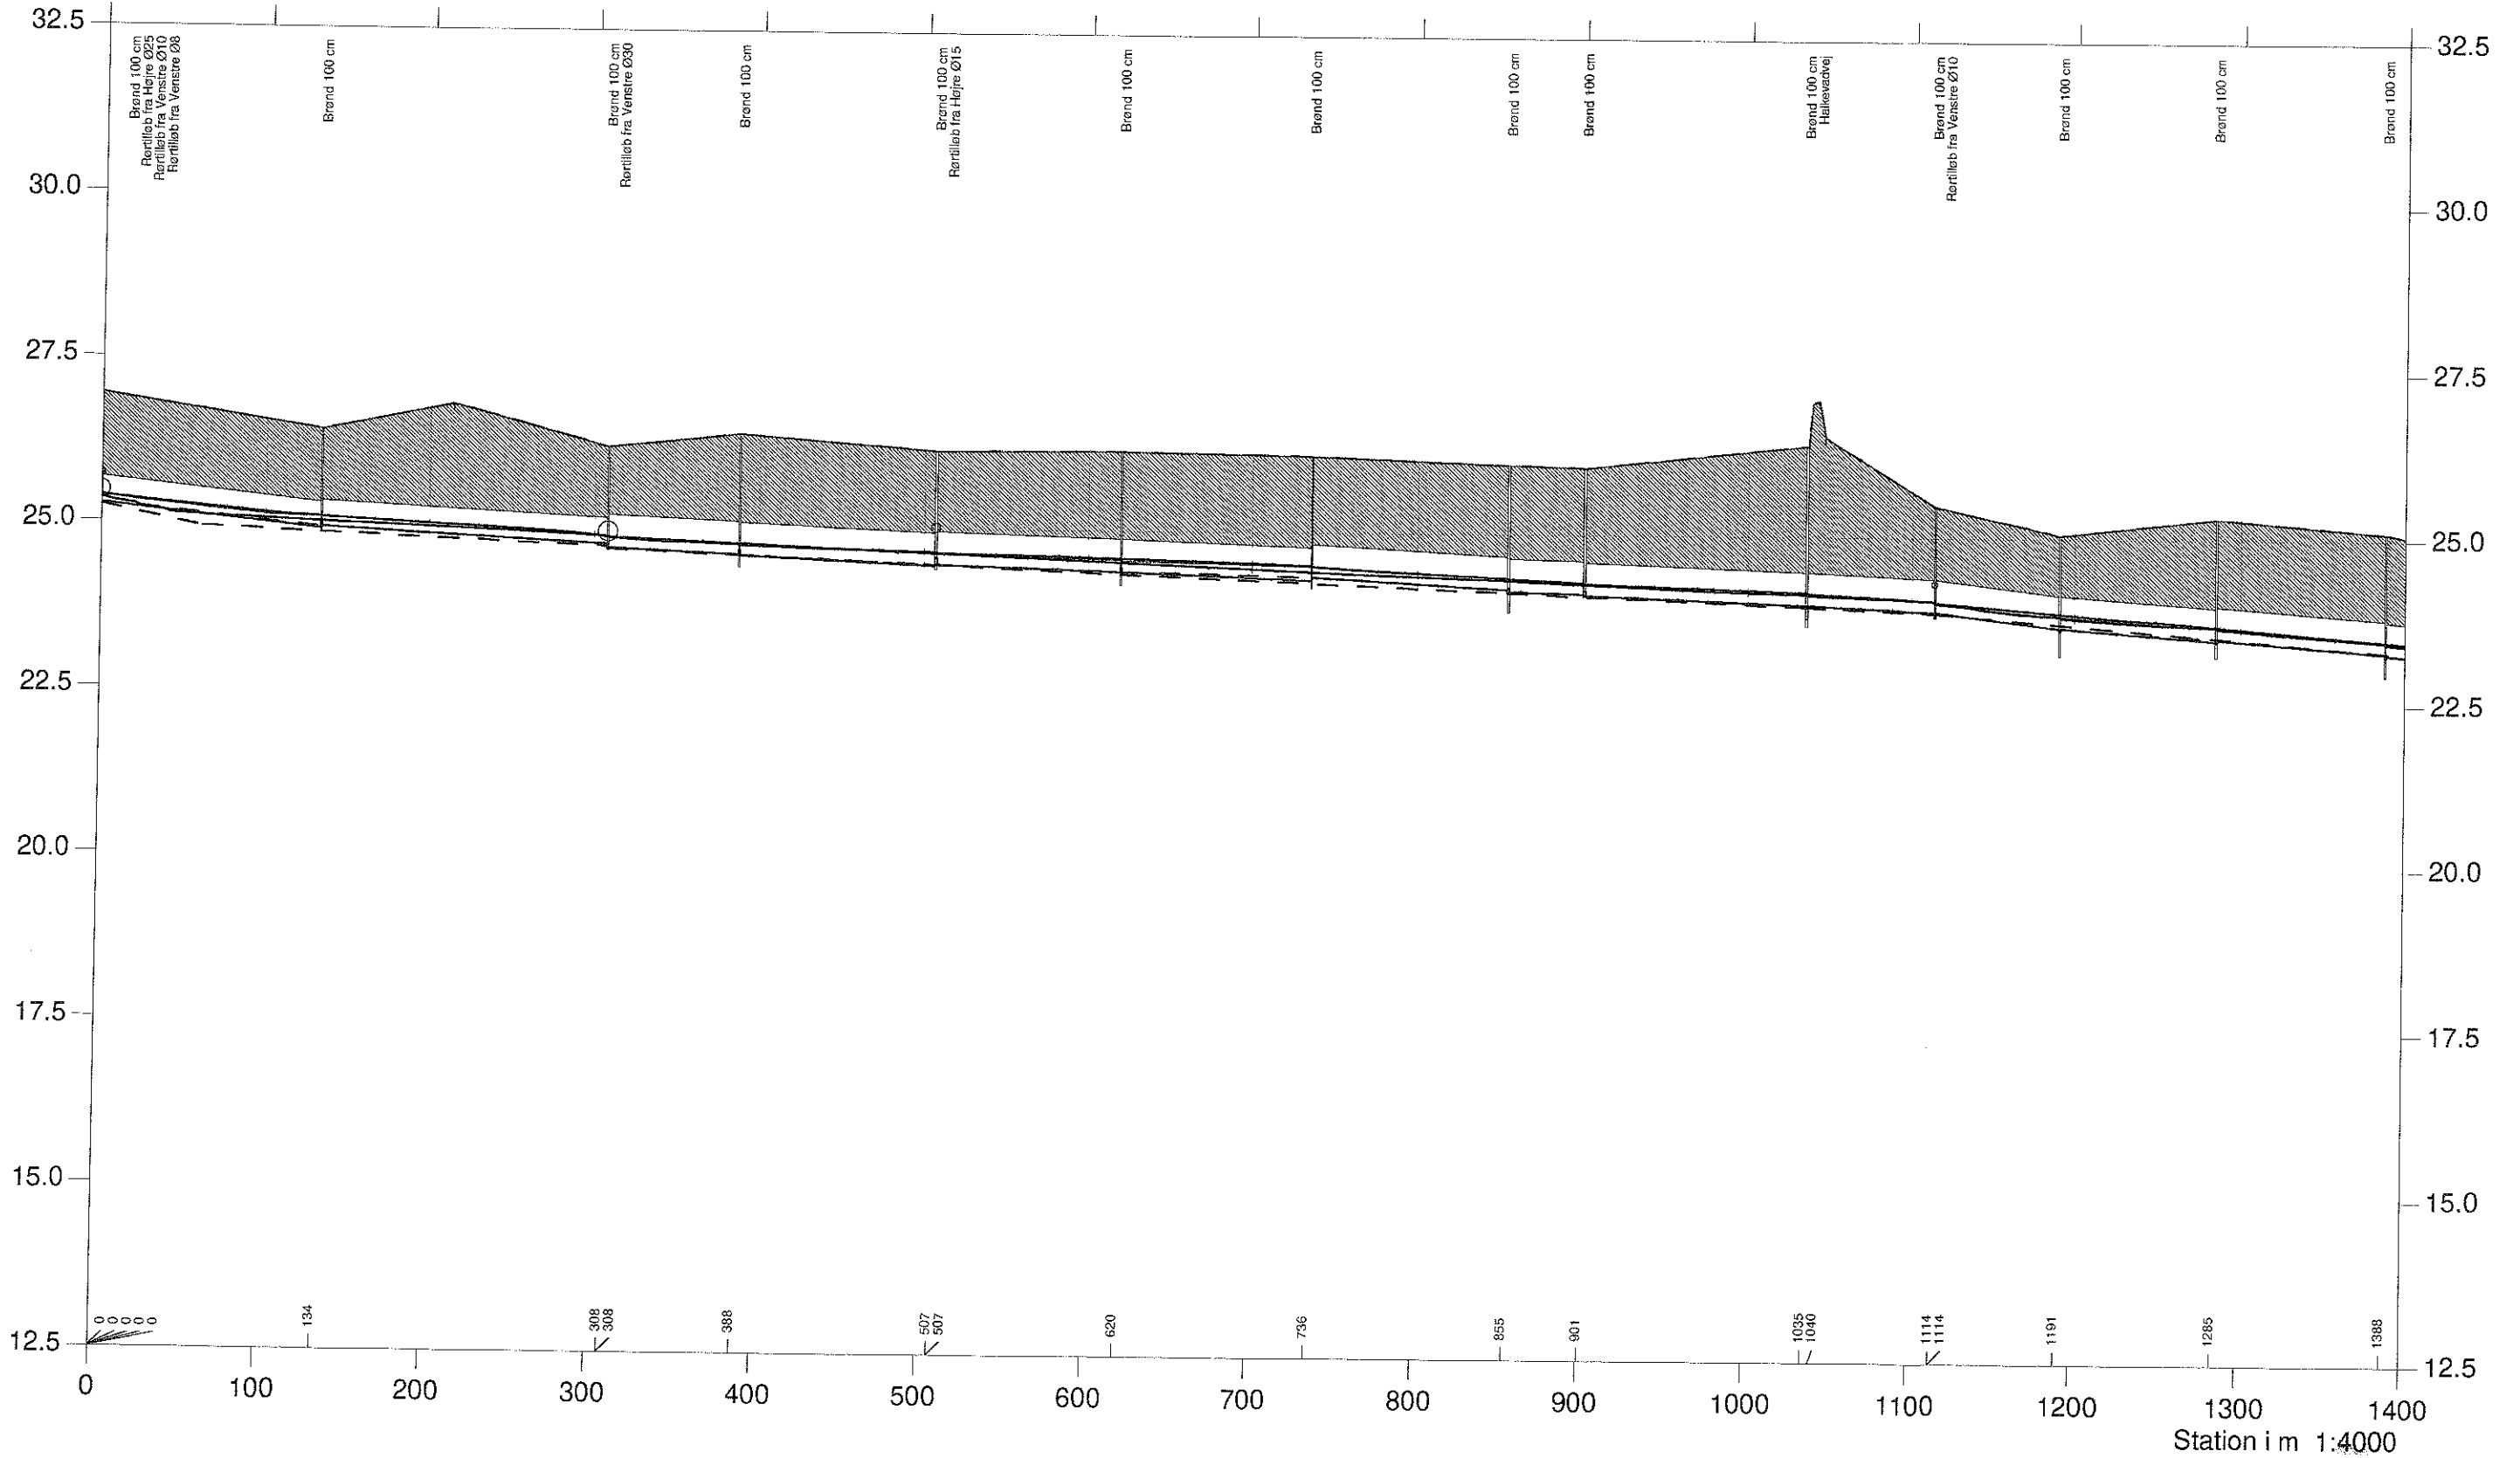
- Vintermiddel, opmåling af 1996
- Terræn i venstre side
- - - Terræn i højre side
- Dybeste punkt i tværprofilen
- Vintermiddel, nyt regulativ
- - - Bundkote, nyt regulativ
- Vintermiddel, regulativ af 1940
- - - Bundkote, regulativ af 1940

Kote i m 1:100

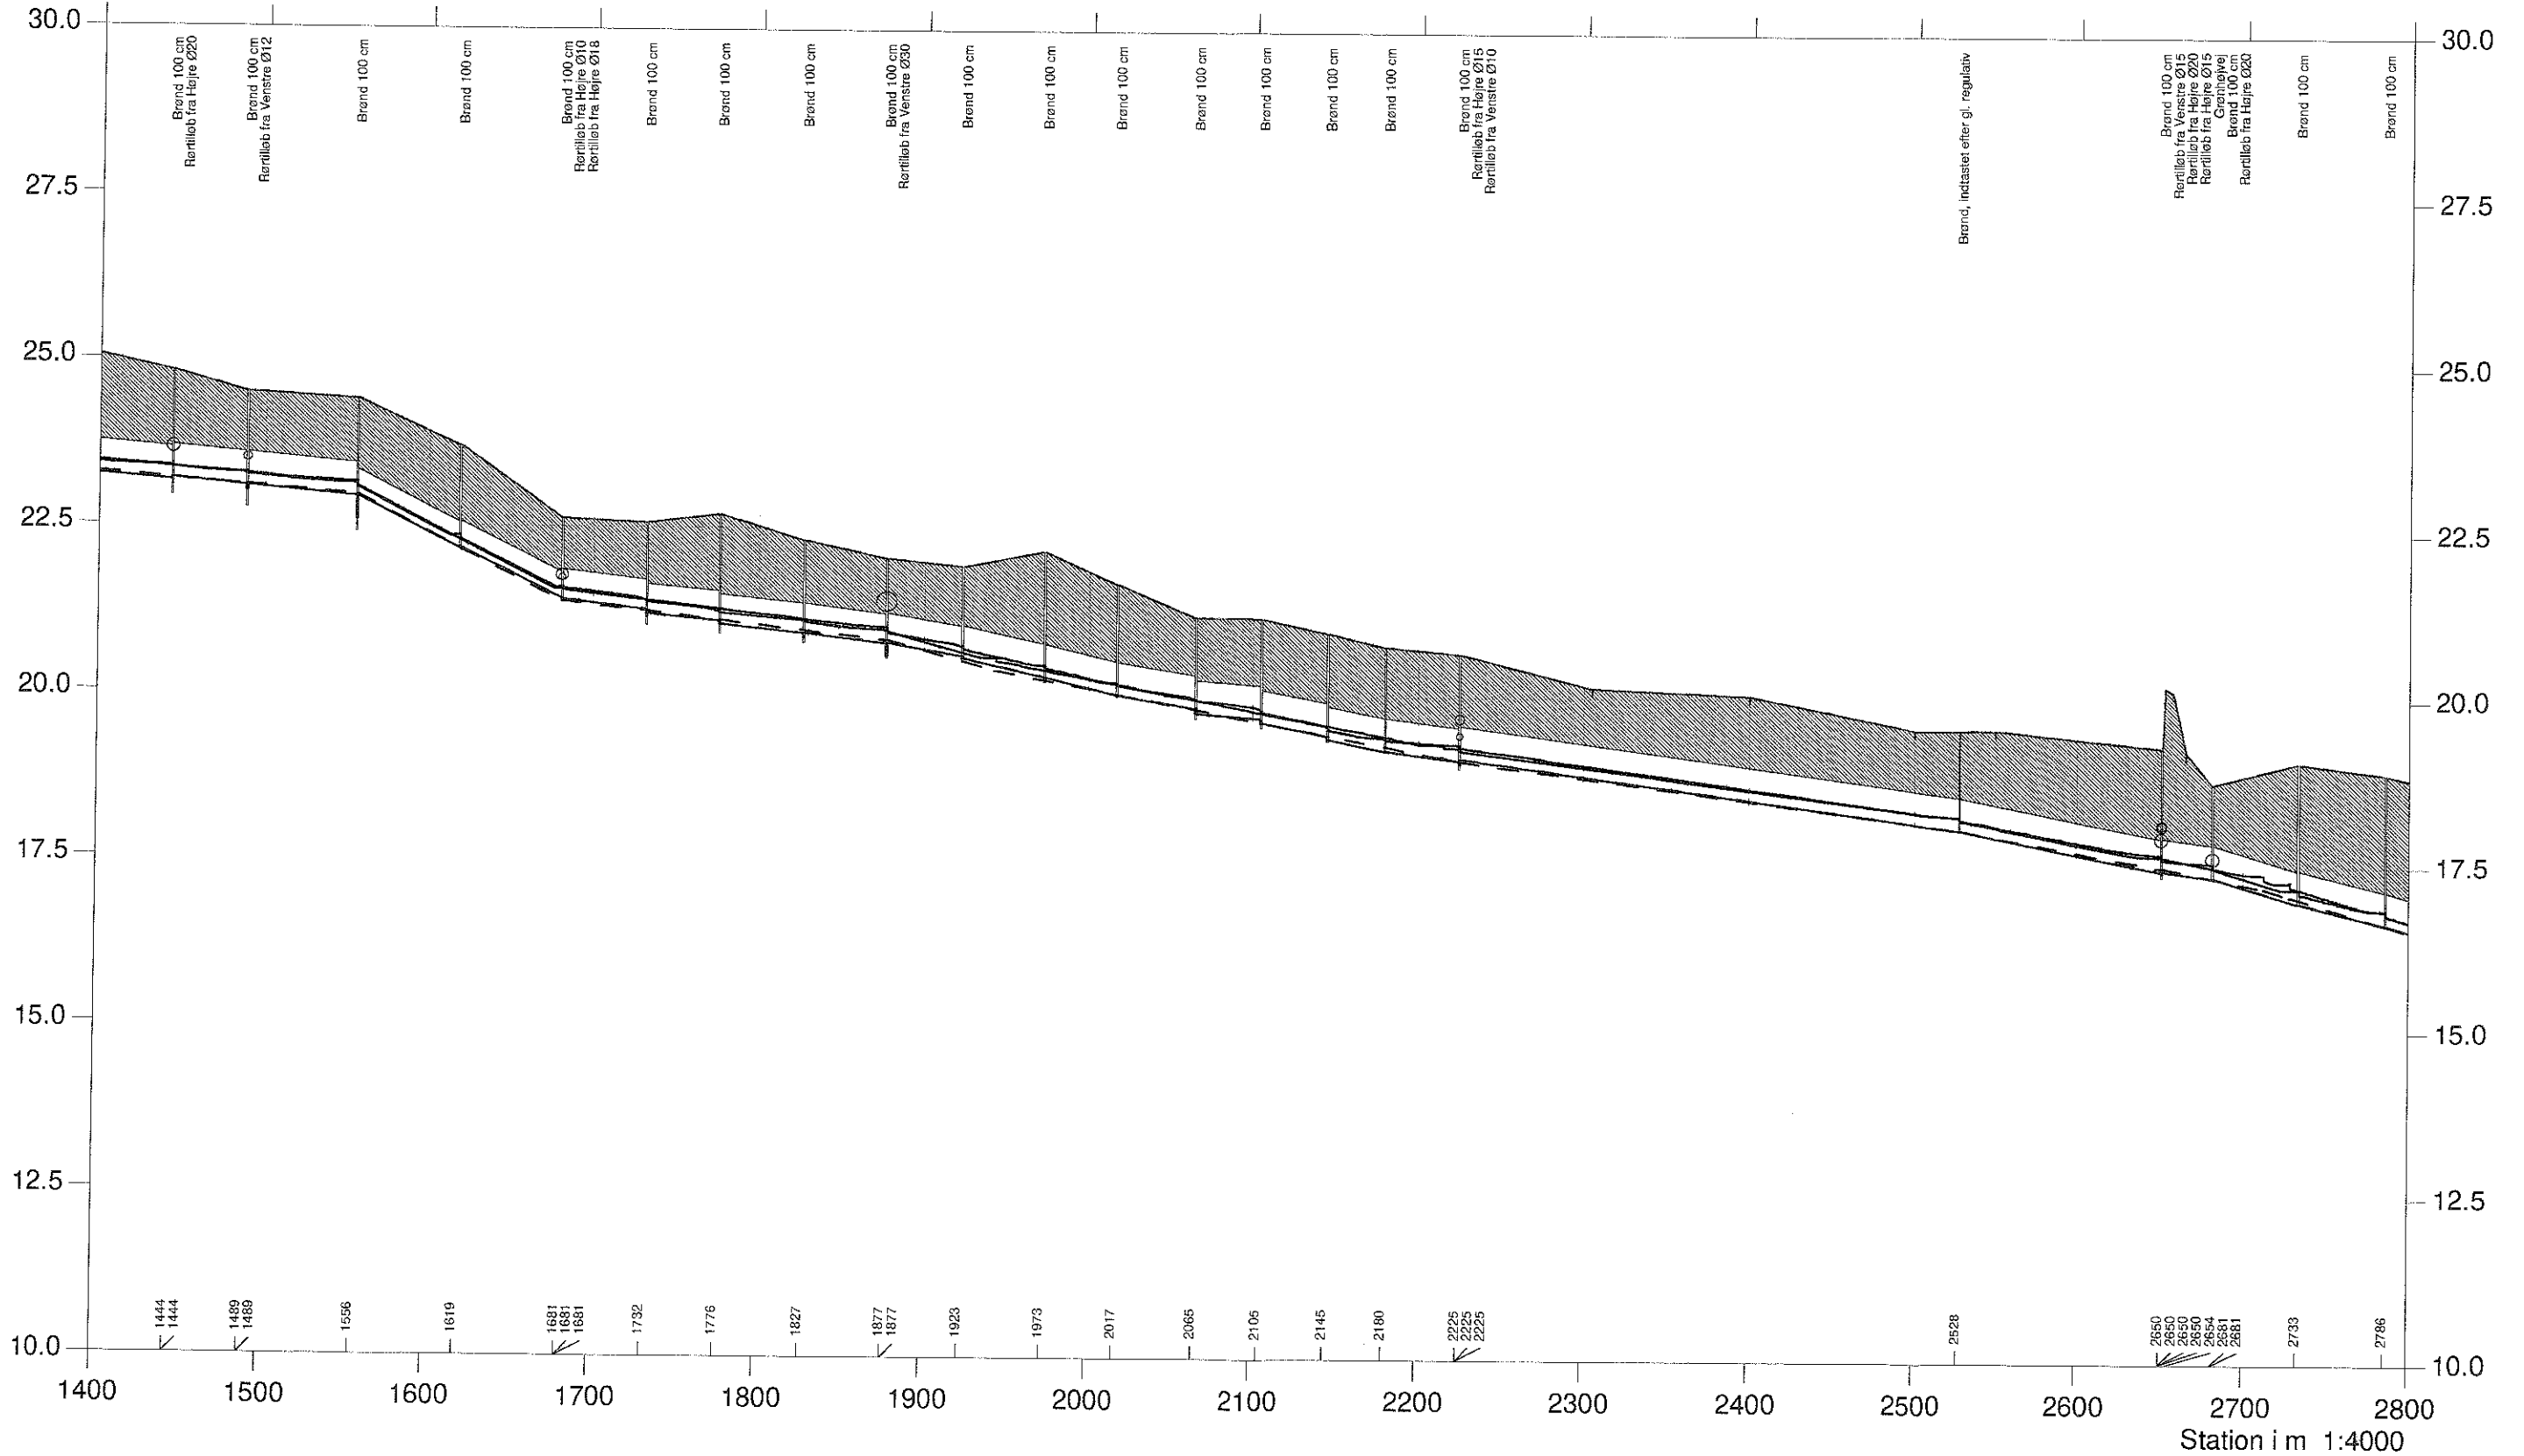
RUNDERUPRENDEN

- Vintermiddel, opmåling af 1996
- Terræn i venstre side
- - - Terræn i højre side
- Dybeste punkt i tværsprofilen
- Vintermiddel, nyt regulativ
- - - Bundkote, nyt regulativ
- Vintermiddel, regulativ af 1940
- - - Bundkote, regulativ af 1940

Kote i m 1:100

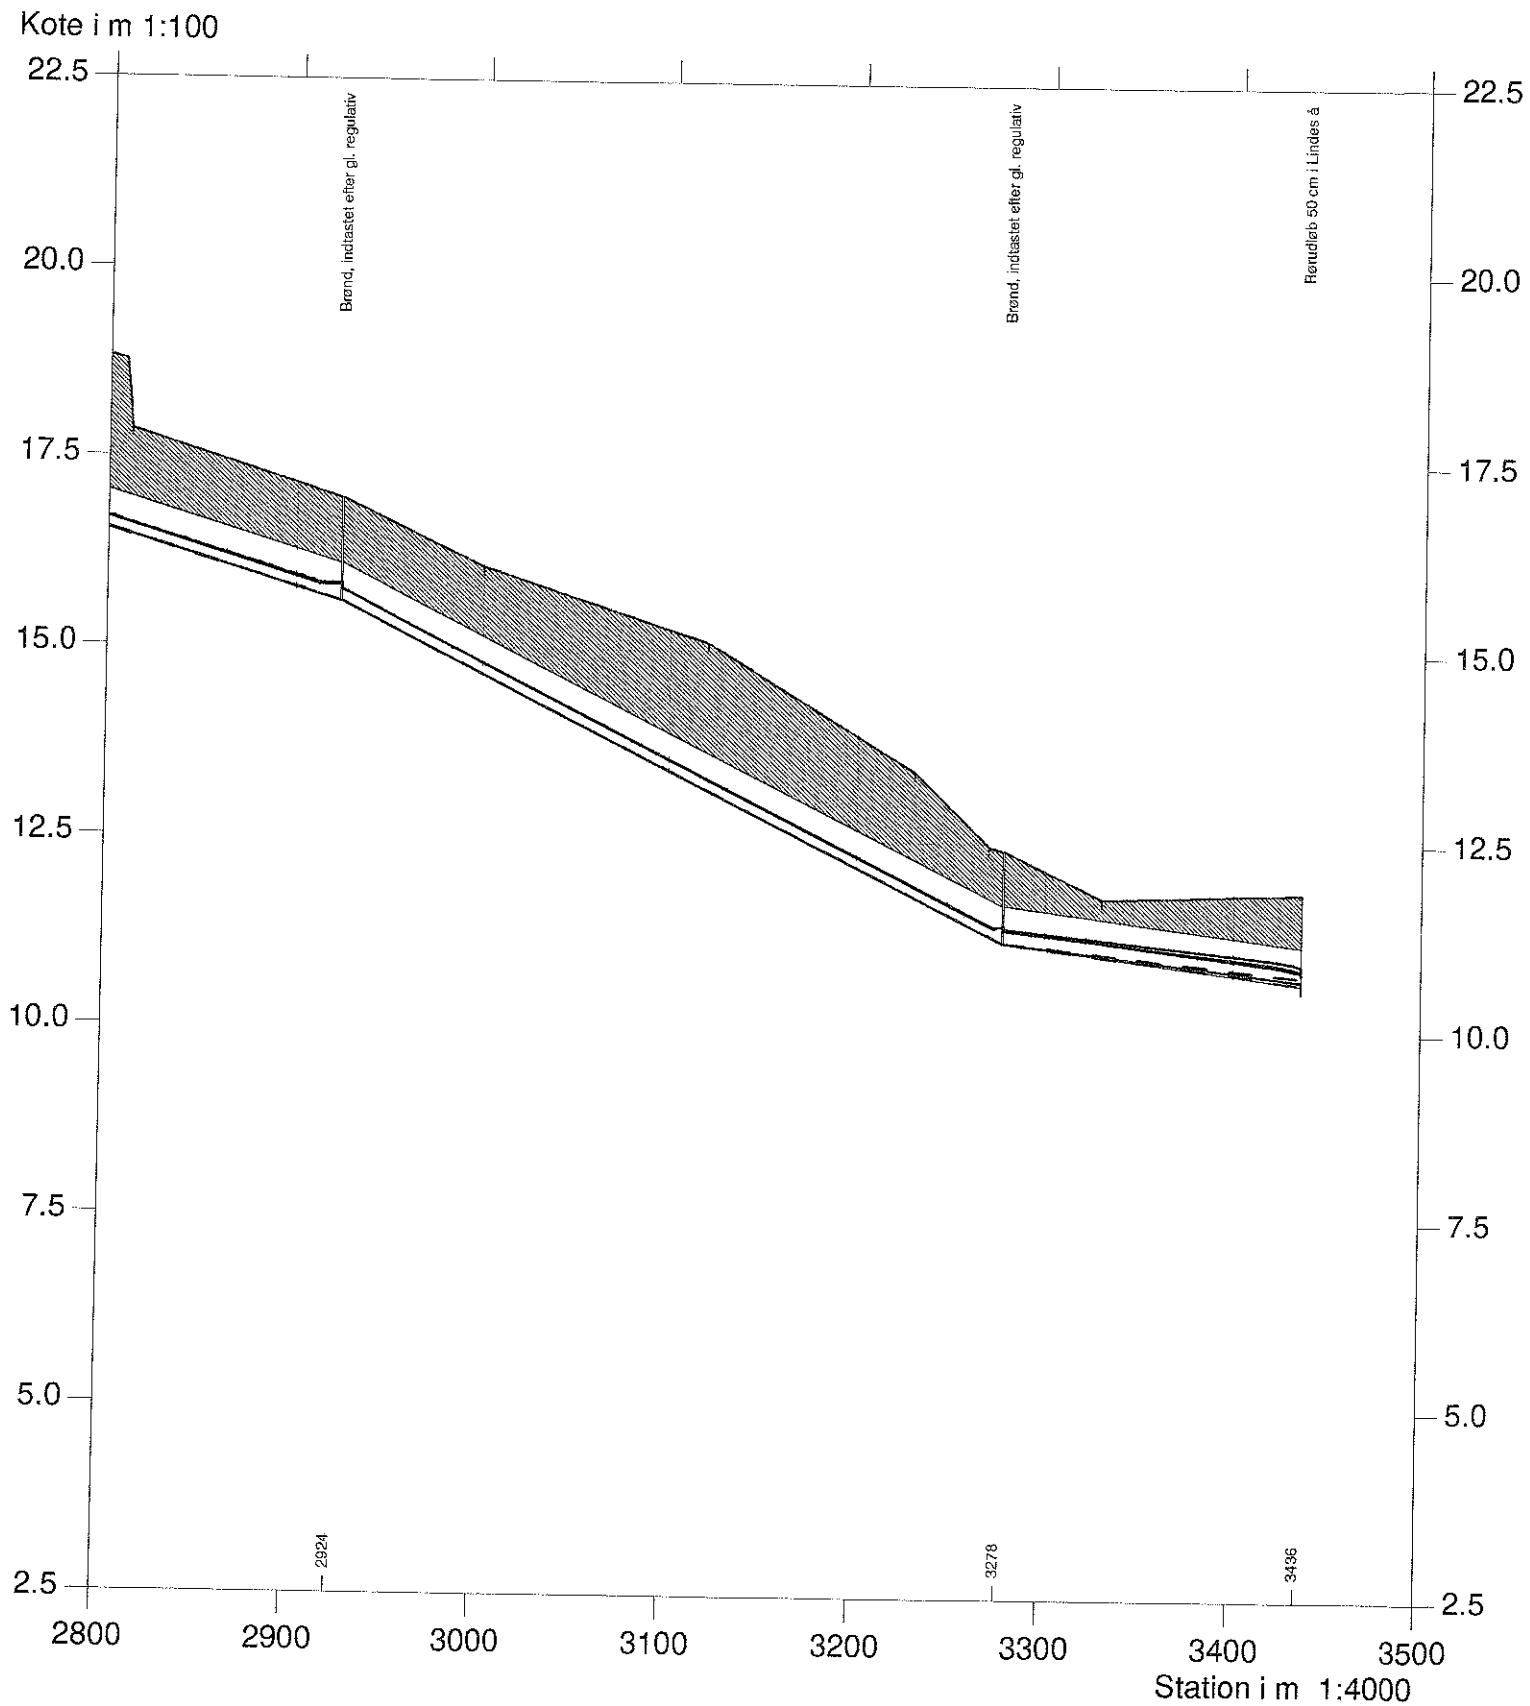
RUNDERUPRENDEN

- Vintermiddel, opmåling af 1996
- Terræn i venstre side
- - - Terræn i højre side
- Dybeste punkt i tværprofilen
- Vintermiddel, nyt regulativ
- - - Bundkote, nyt regulativ
- Vintermiddel, regulativ af 1940
- - - Bundkote, regulativ af 1940
