LUNGRENDEN

Opmåling foretaget af DDH/Roskilde marts 1994

HEDESELSKABET

HASHØJ KOMMUNE

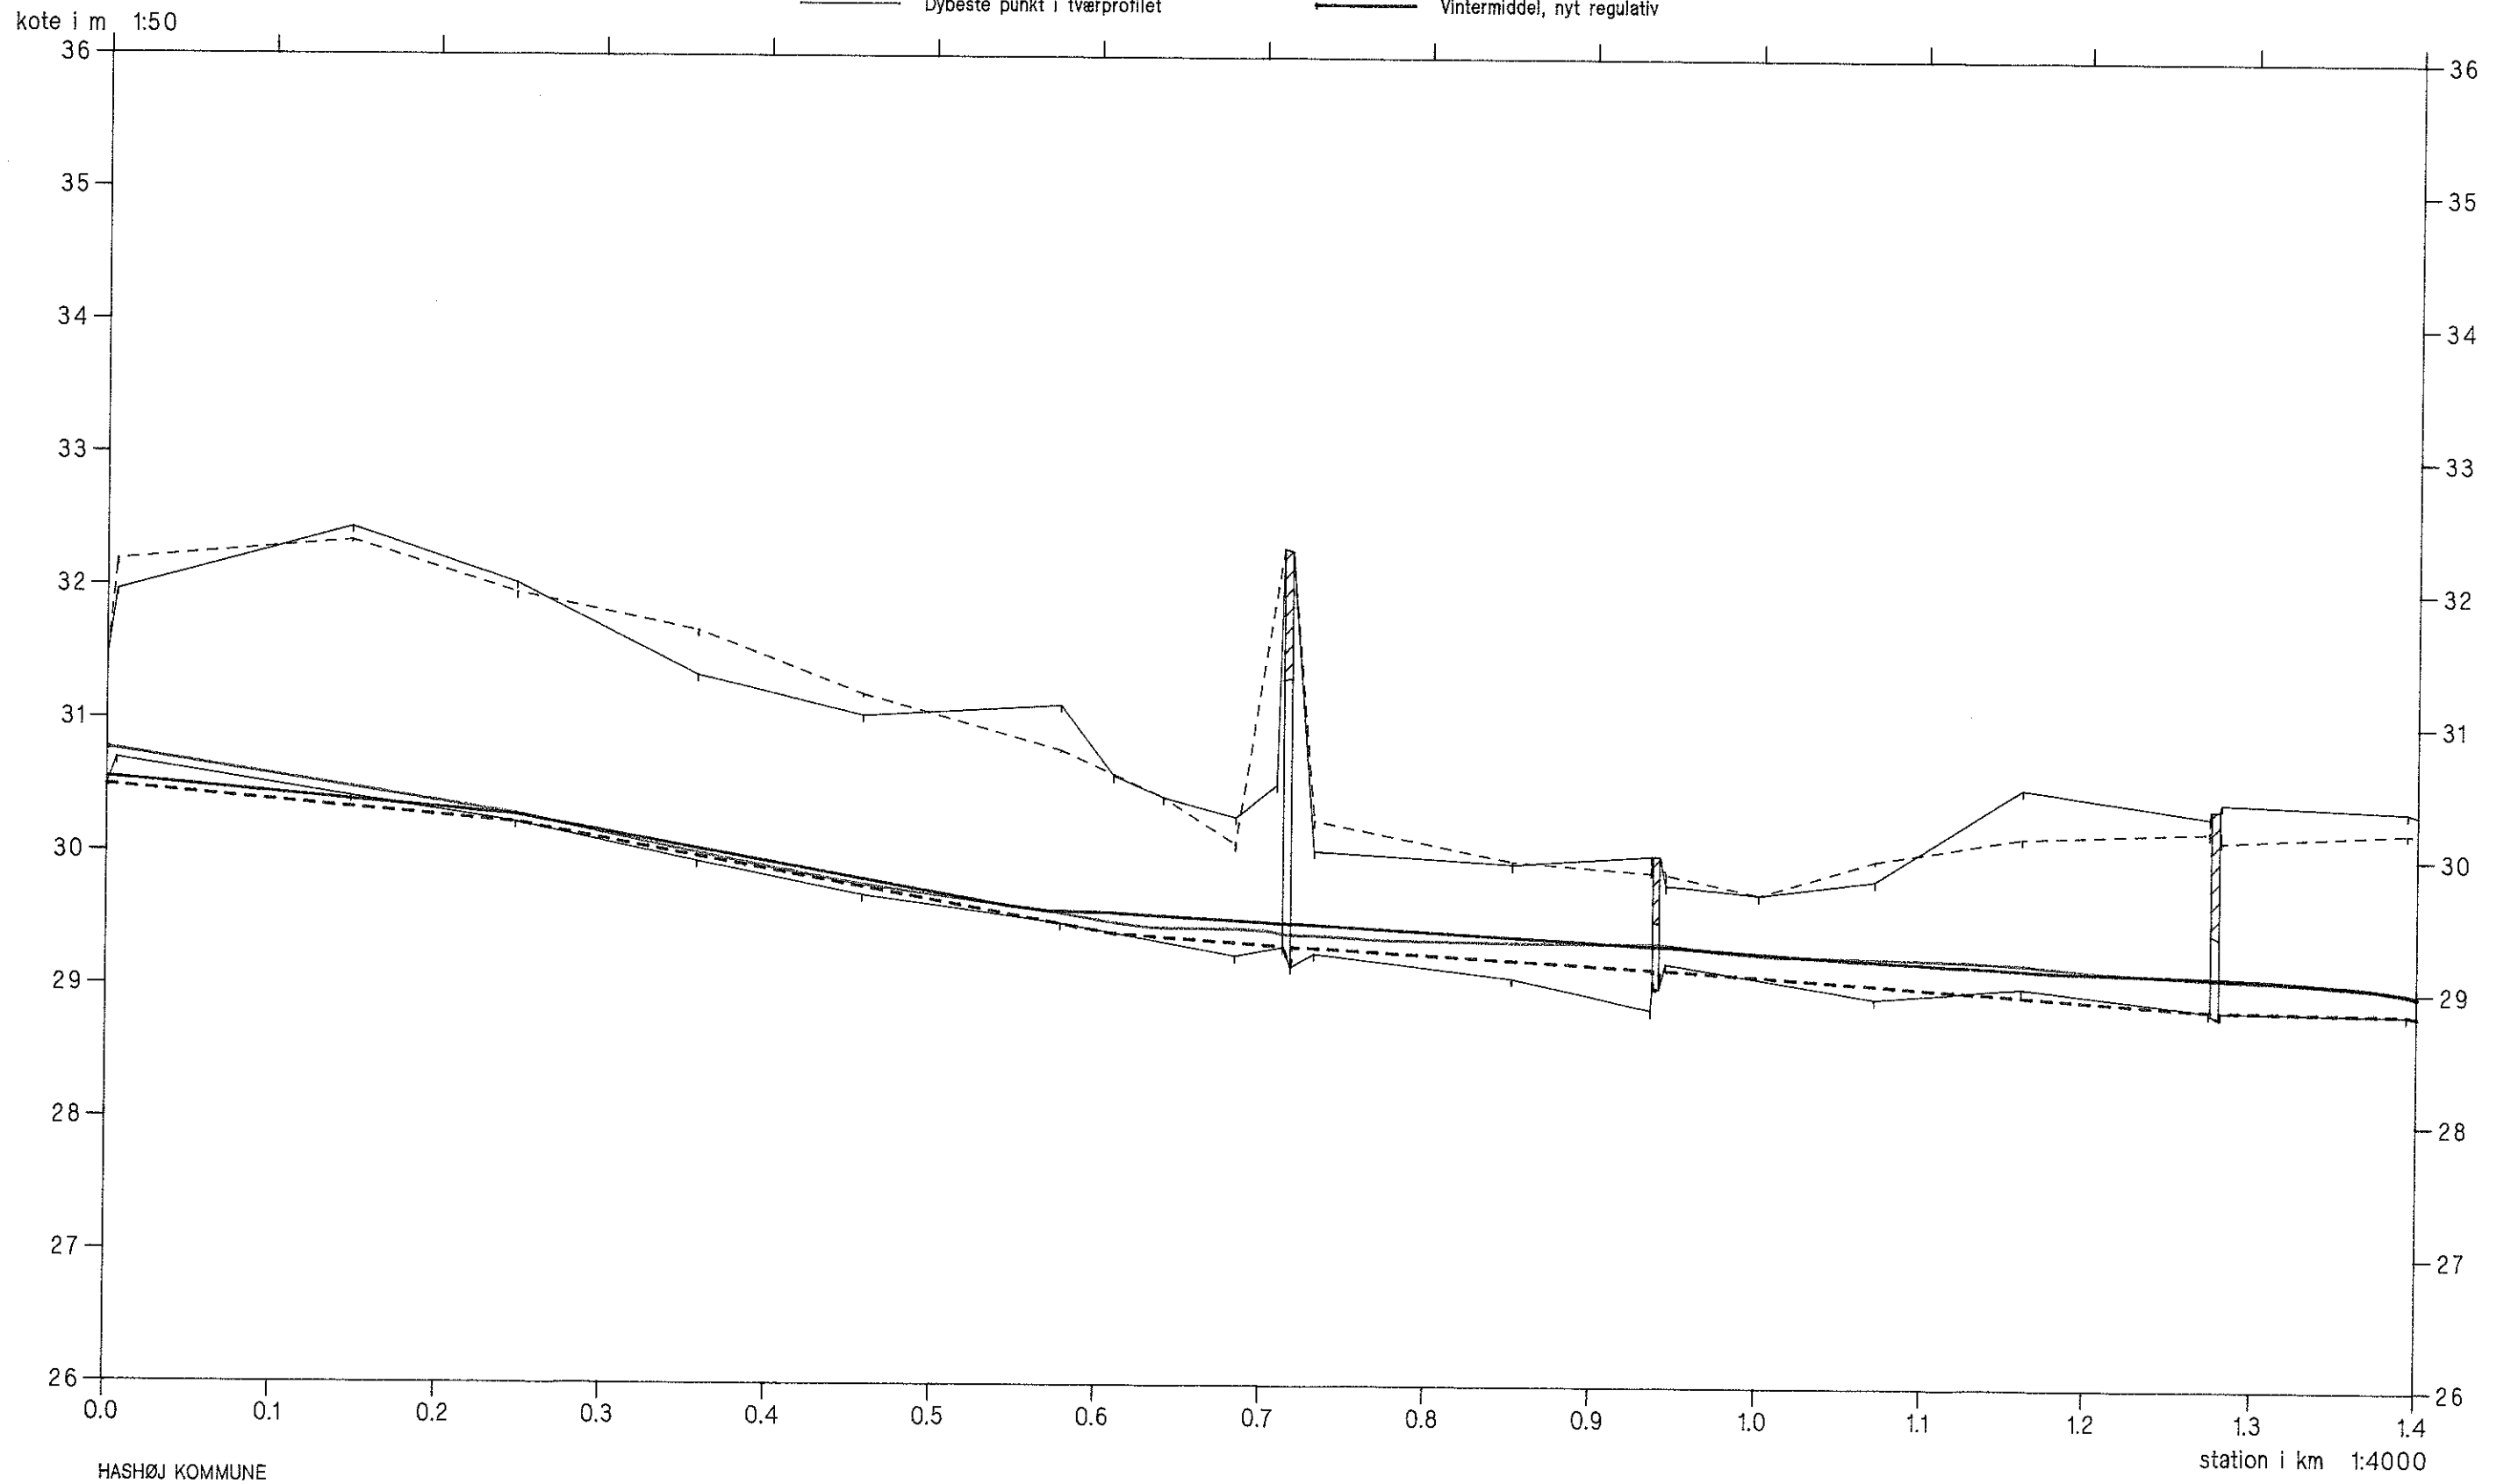
- Ny regulativ bundkote
- - - - - Terræn i højre side
- Terræn i venstre side
- Dybeste punkt i tværprofilen
- Vintermiddel, opmåling
- Vintermiddel, nyt regulativ

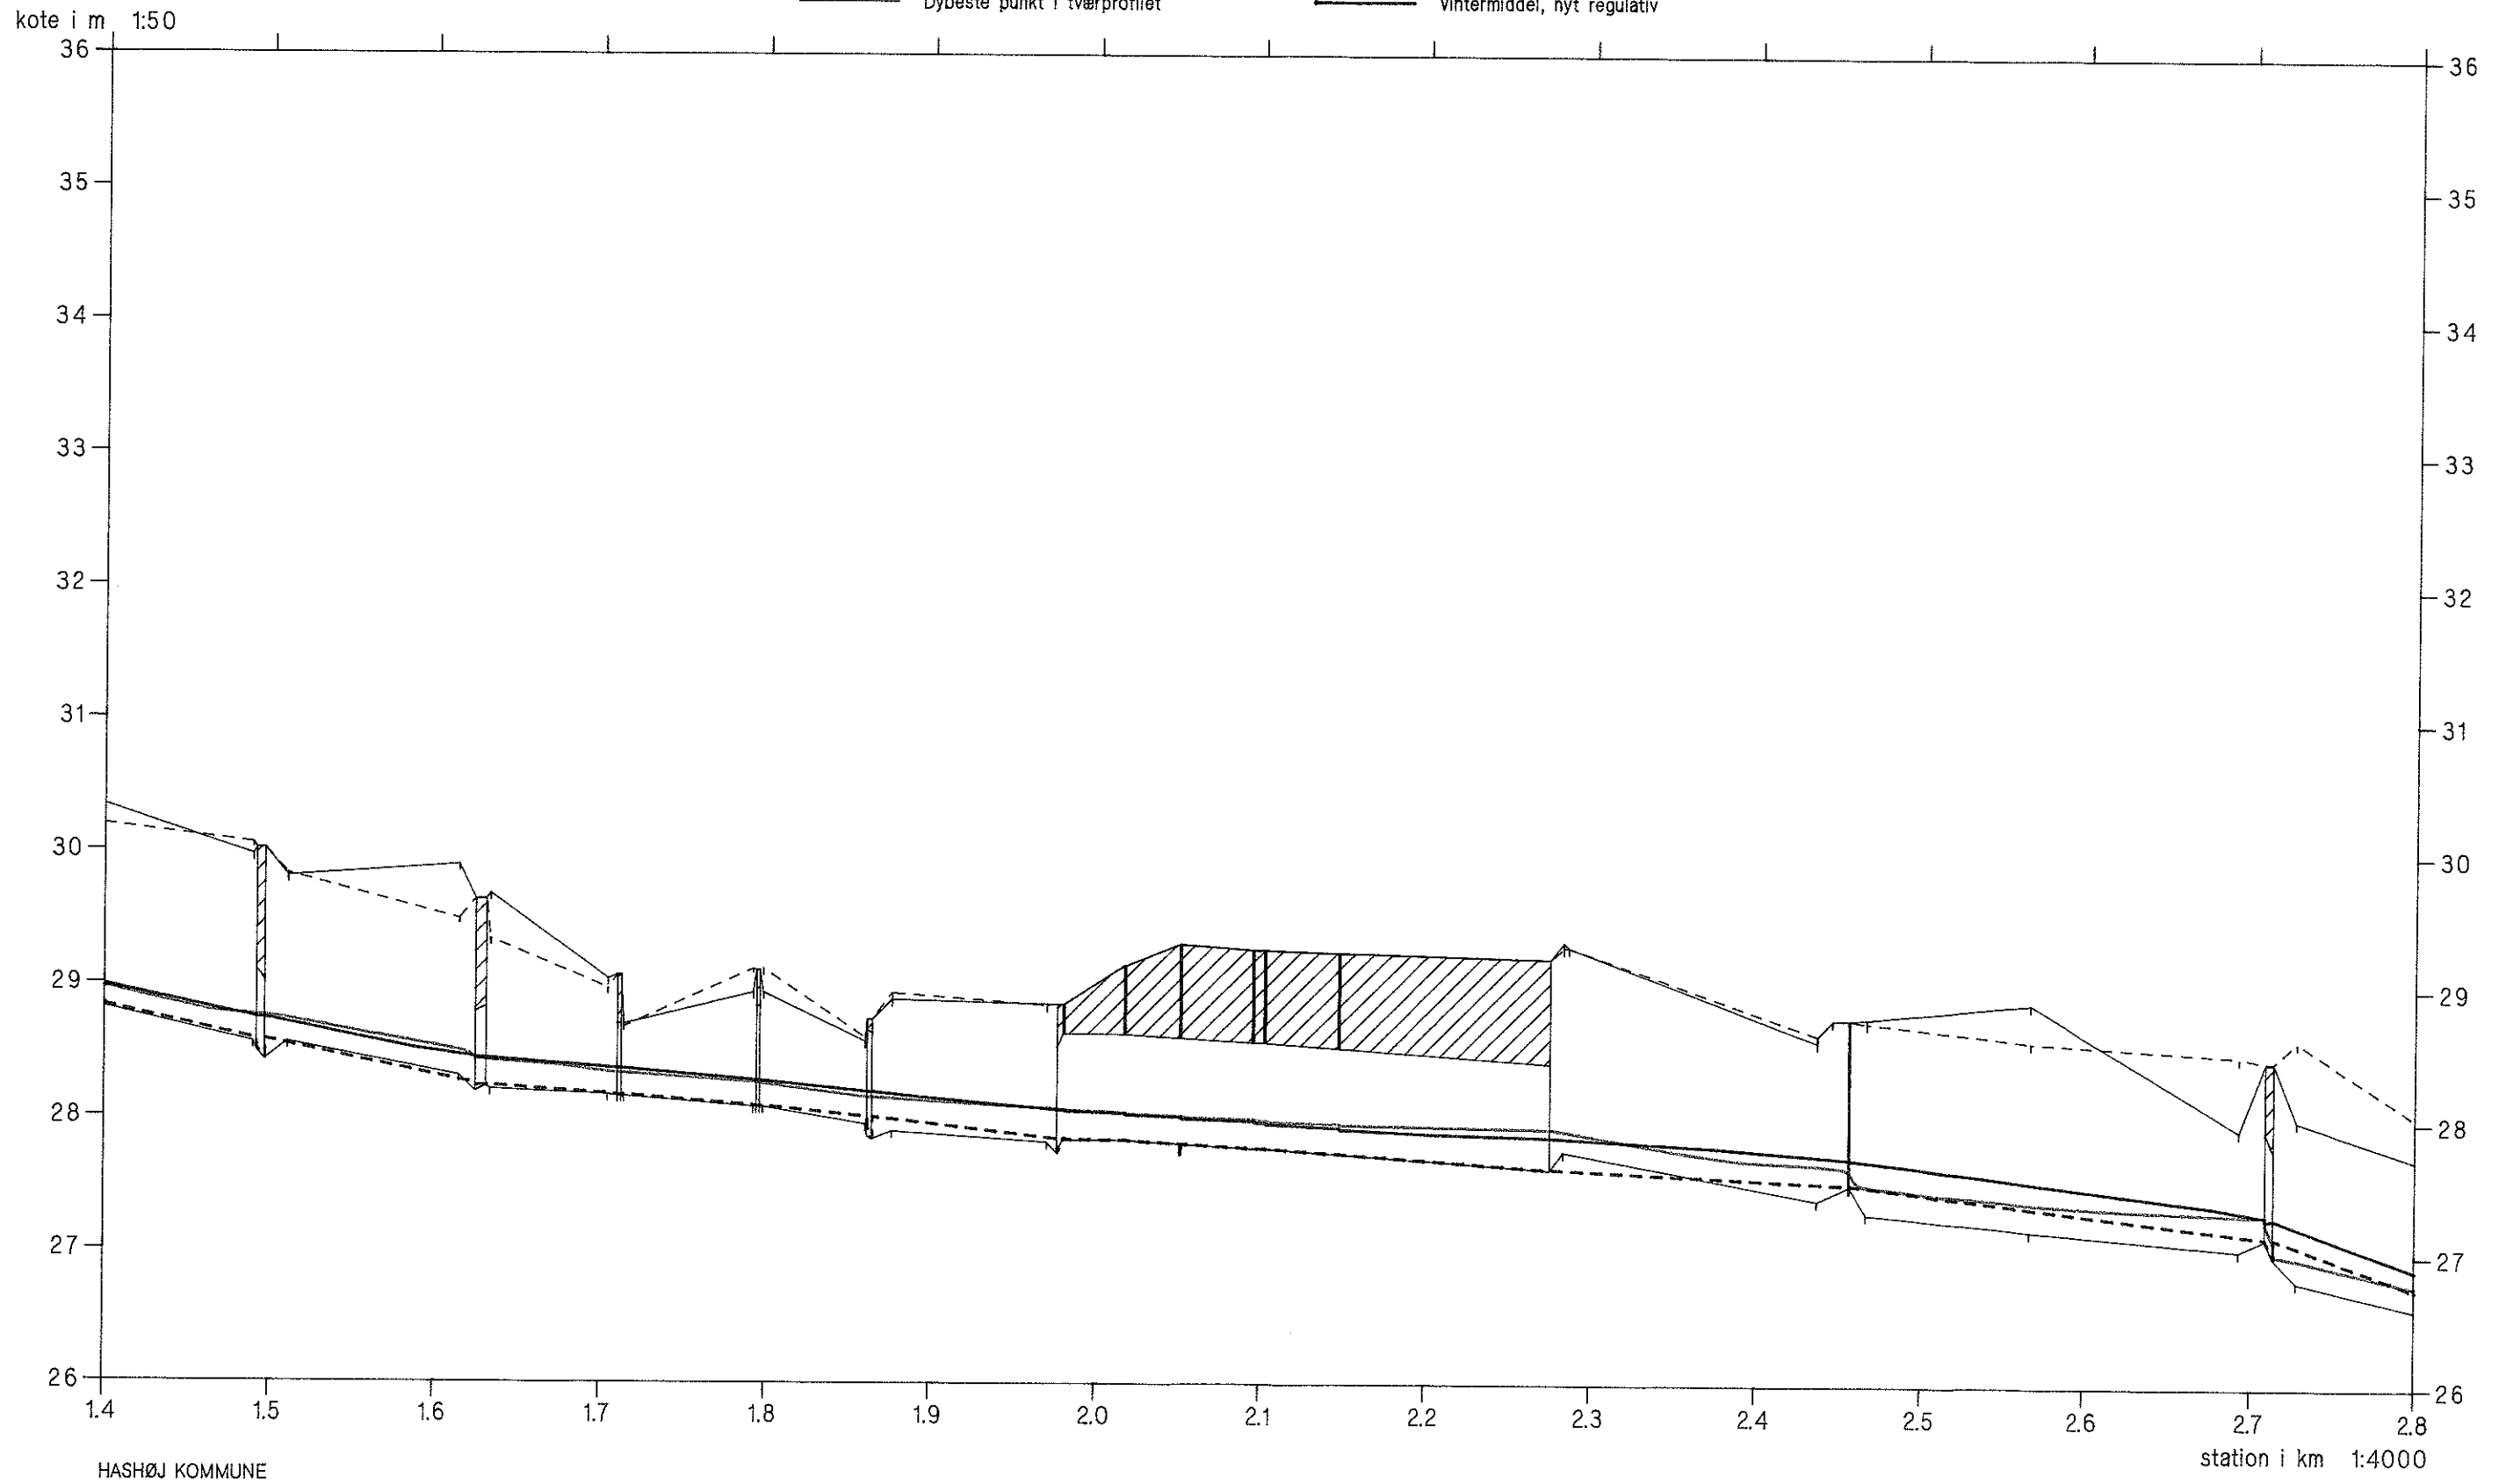
LUNGRENDEN

Opmåling foretaget af DDH/Roskilde marts 1994

- Ny regulativ bundkote
- - - Terræn i højre side
- Terræn i venstre side
- Dybeste punkt i tværprofilen
- Vintermiddel, opmåling
- Vintermiddel, nyt regulativ

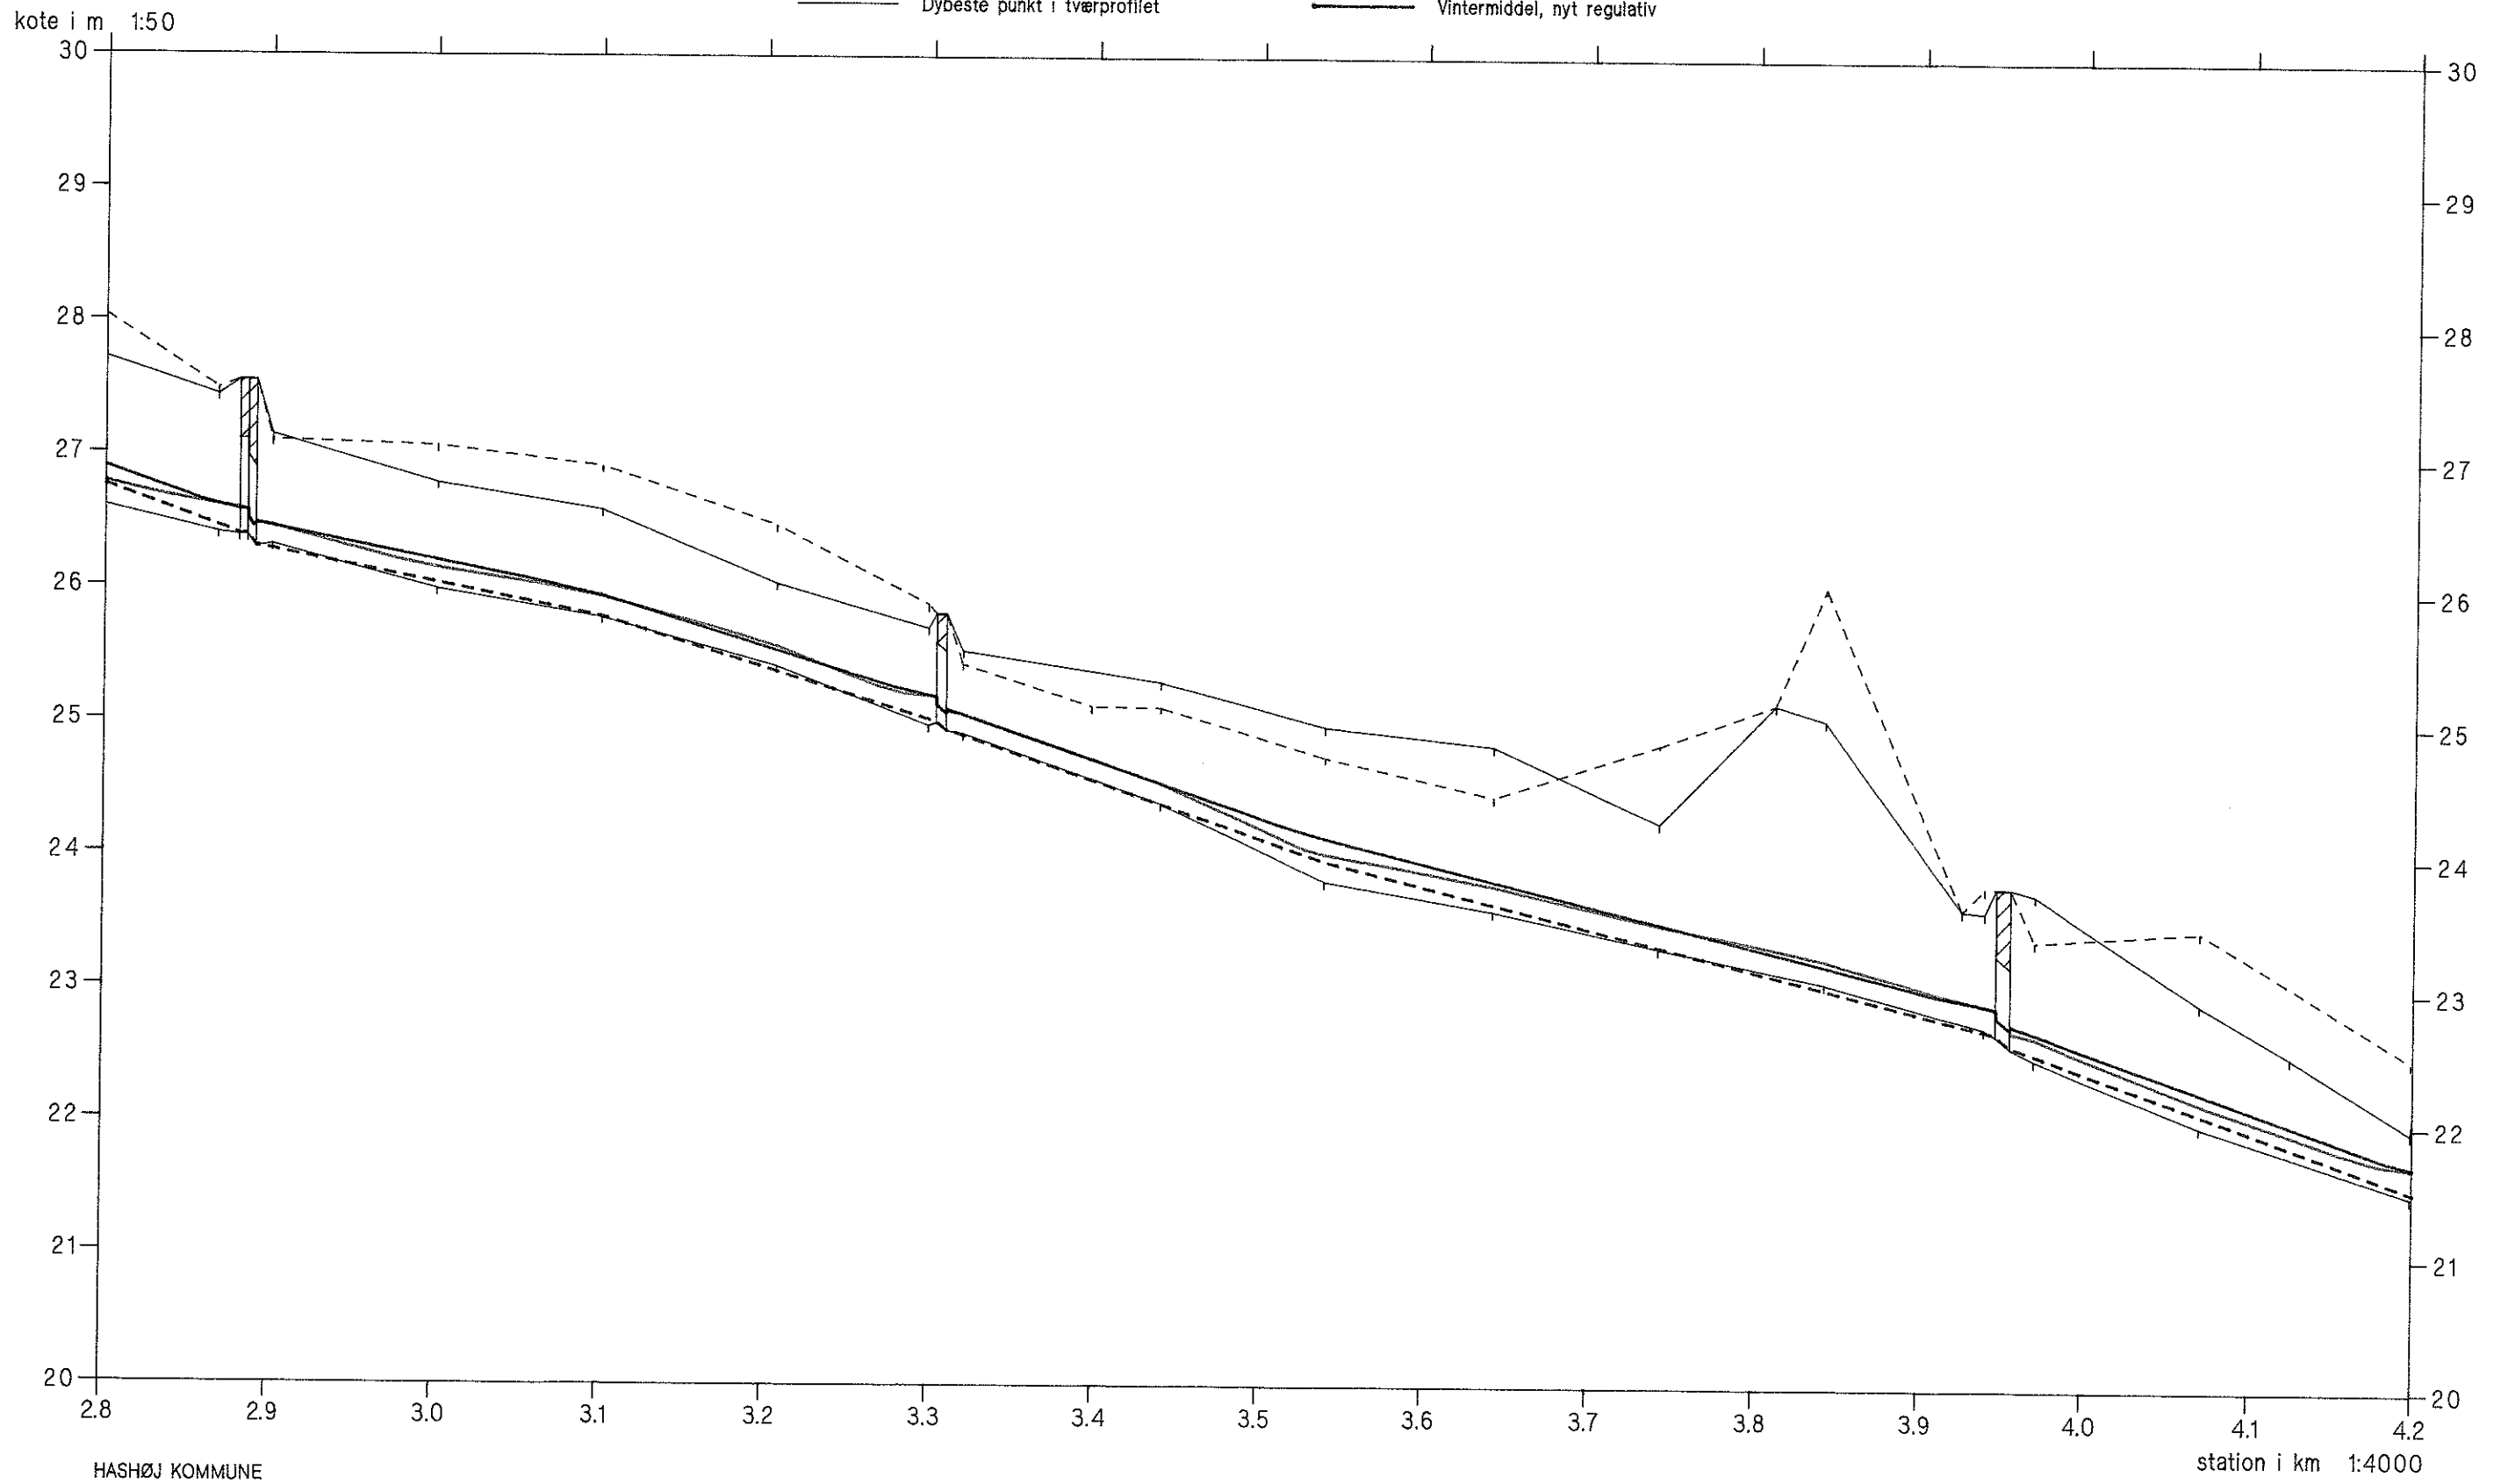
LUNGRENDEN

Opmåling foretaget af DDH/Roskilde marts 1994

- Ny regulativ bundkote
- - - Terræn i højre side
- Terræn i venstre side
- Dybeste punkt i tværprofil
- Vintermiddel, opmåling
- Vintermiddel, nyt regulativ

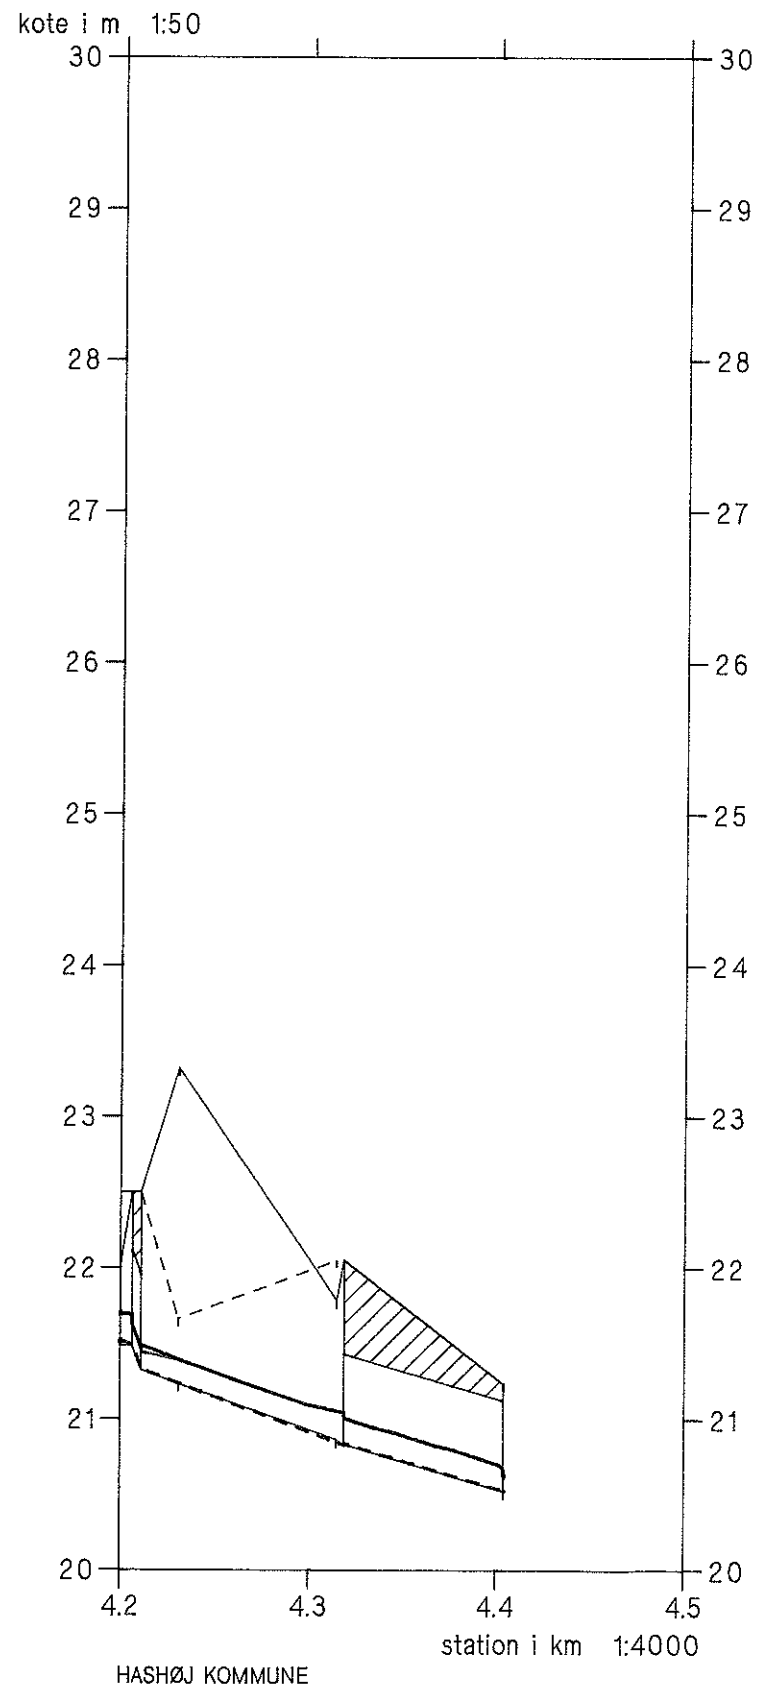
LUNGRENDEN

Opmåling foretaget af DDH/Roskilde marts 1994

- Ny regulativ bundkote
- - - - - Terræn i højre side
- Terræn i venstre side
- Dybeste punkt i tværprofilet
- Vintermiddel, opmåling
- Vintermiddel, nyt regulativ

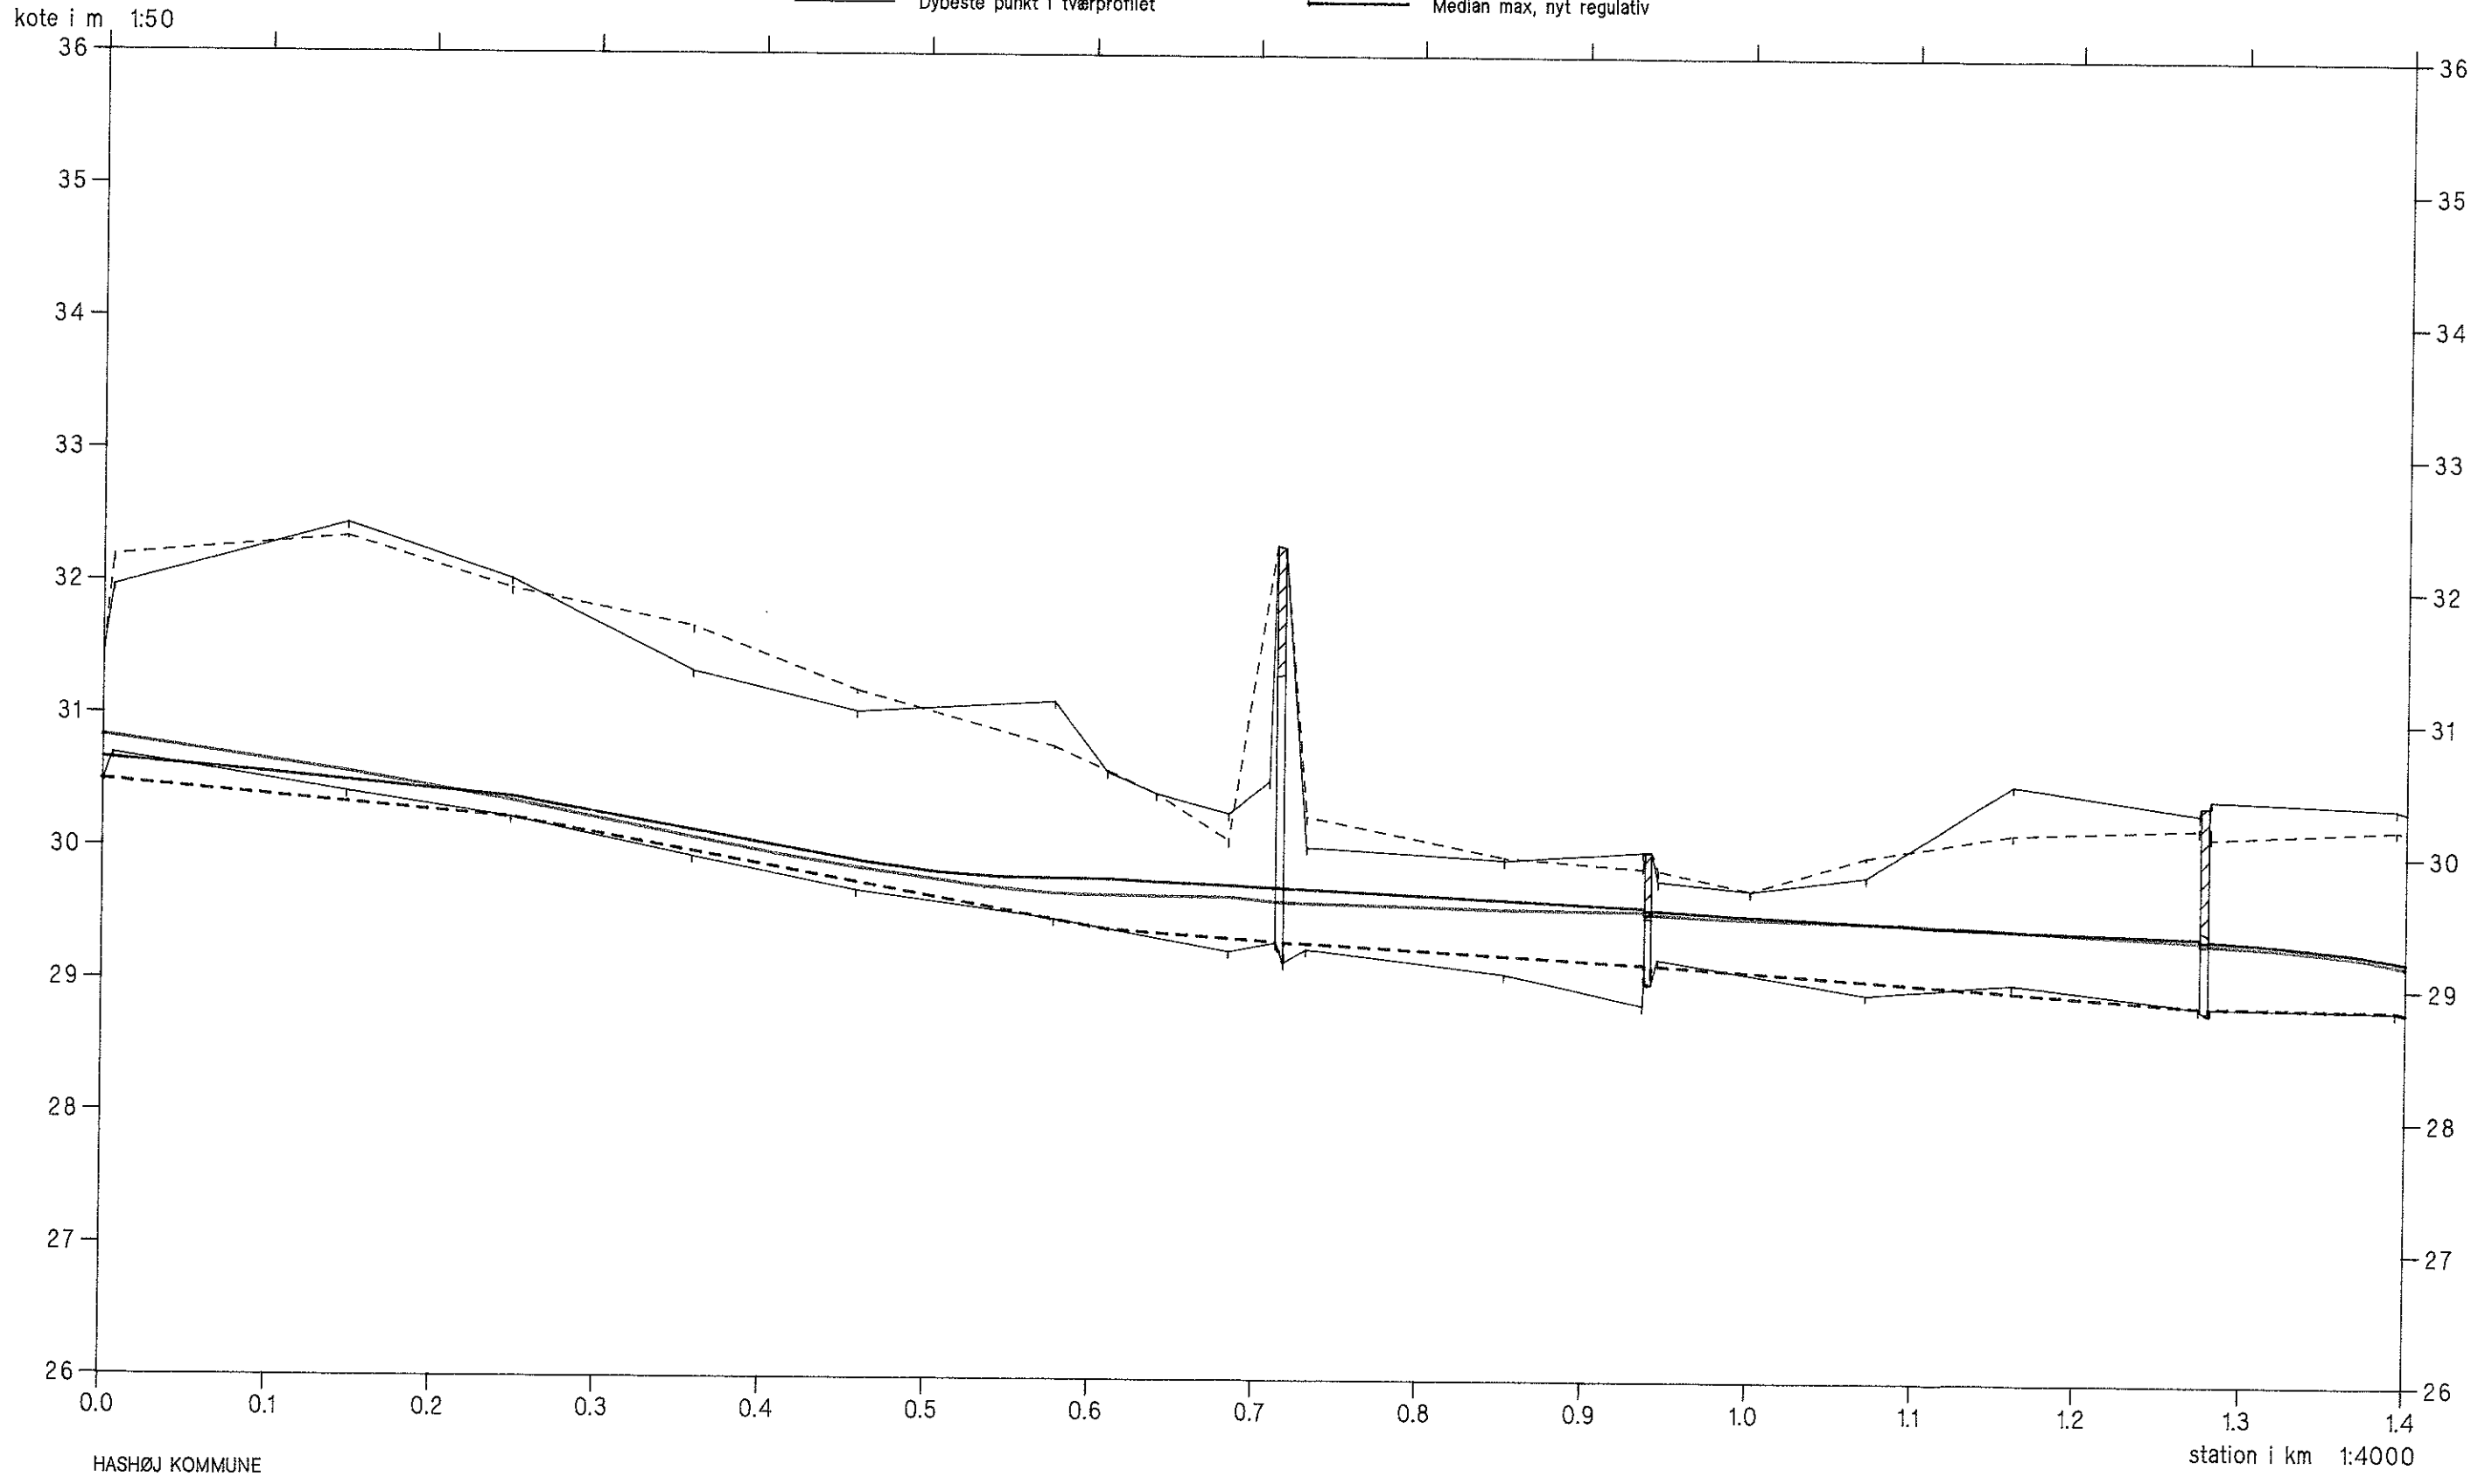
LUNGRENDEN

Opmåling foretaget af DDH/Roskilde marts 1994

- Ny regulativ bundkote
- - - Terræn i højre side
- Terræn i venstre side
- Dybeste punkt i tværprofilen
- Median max, opmåling
- Median max, nyt regulativ

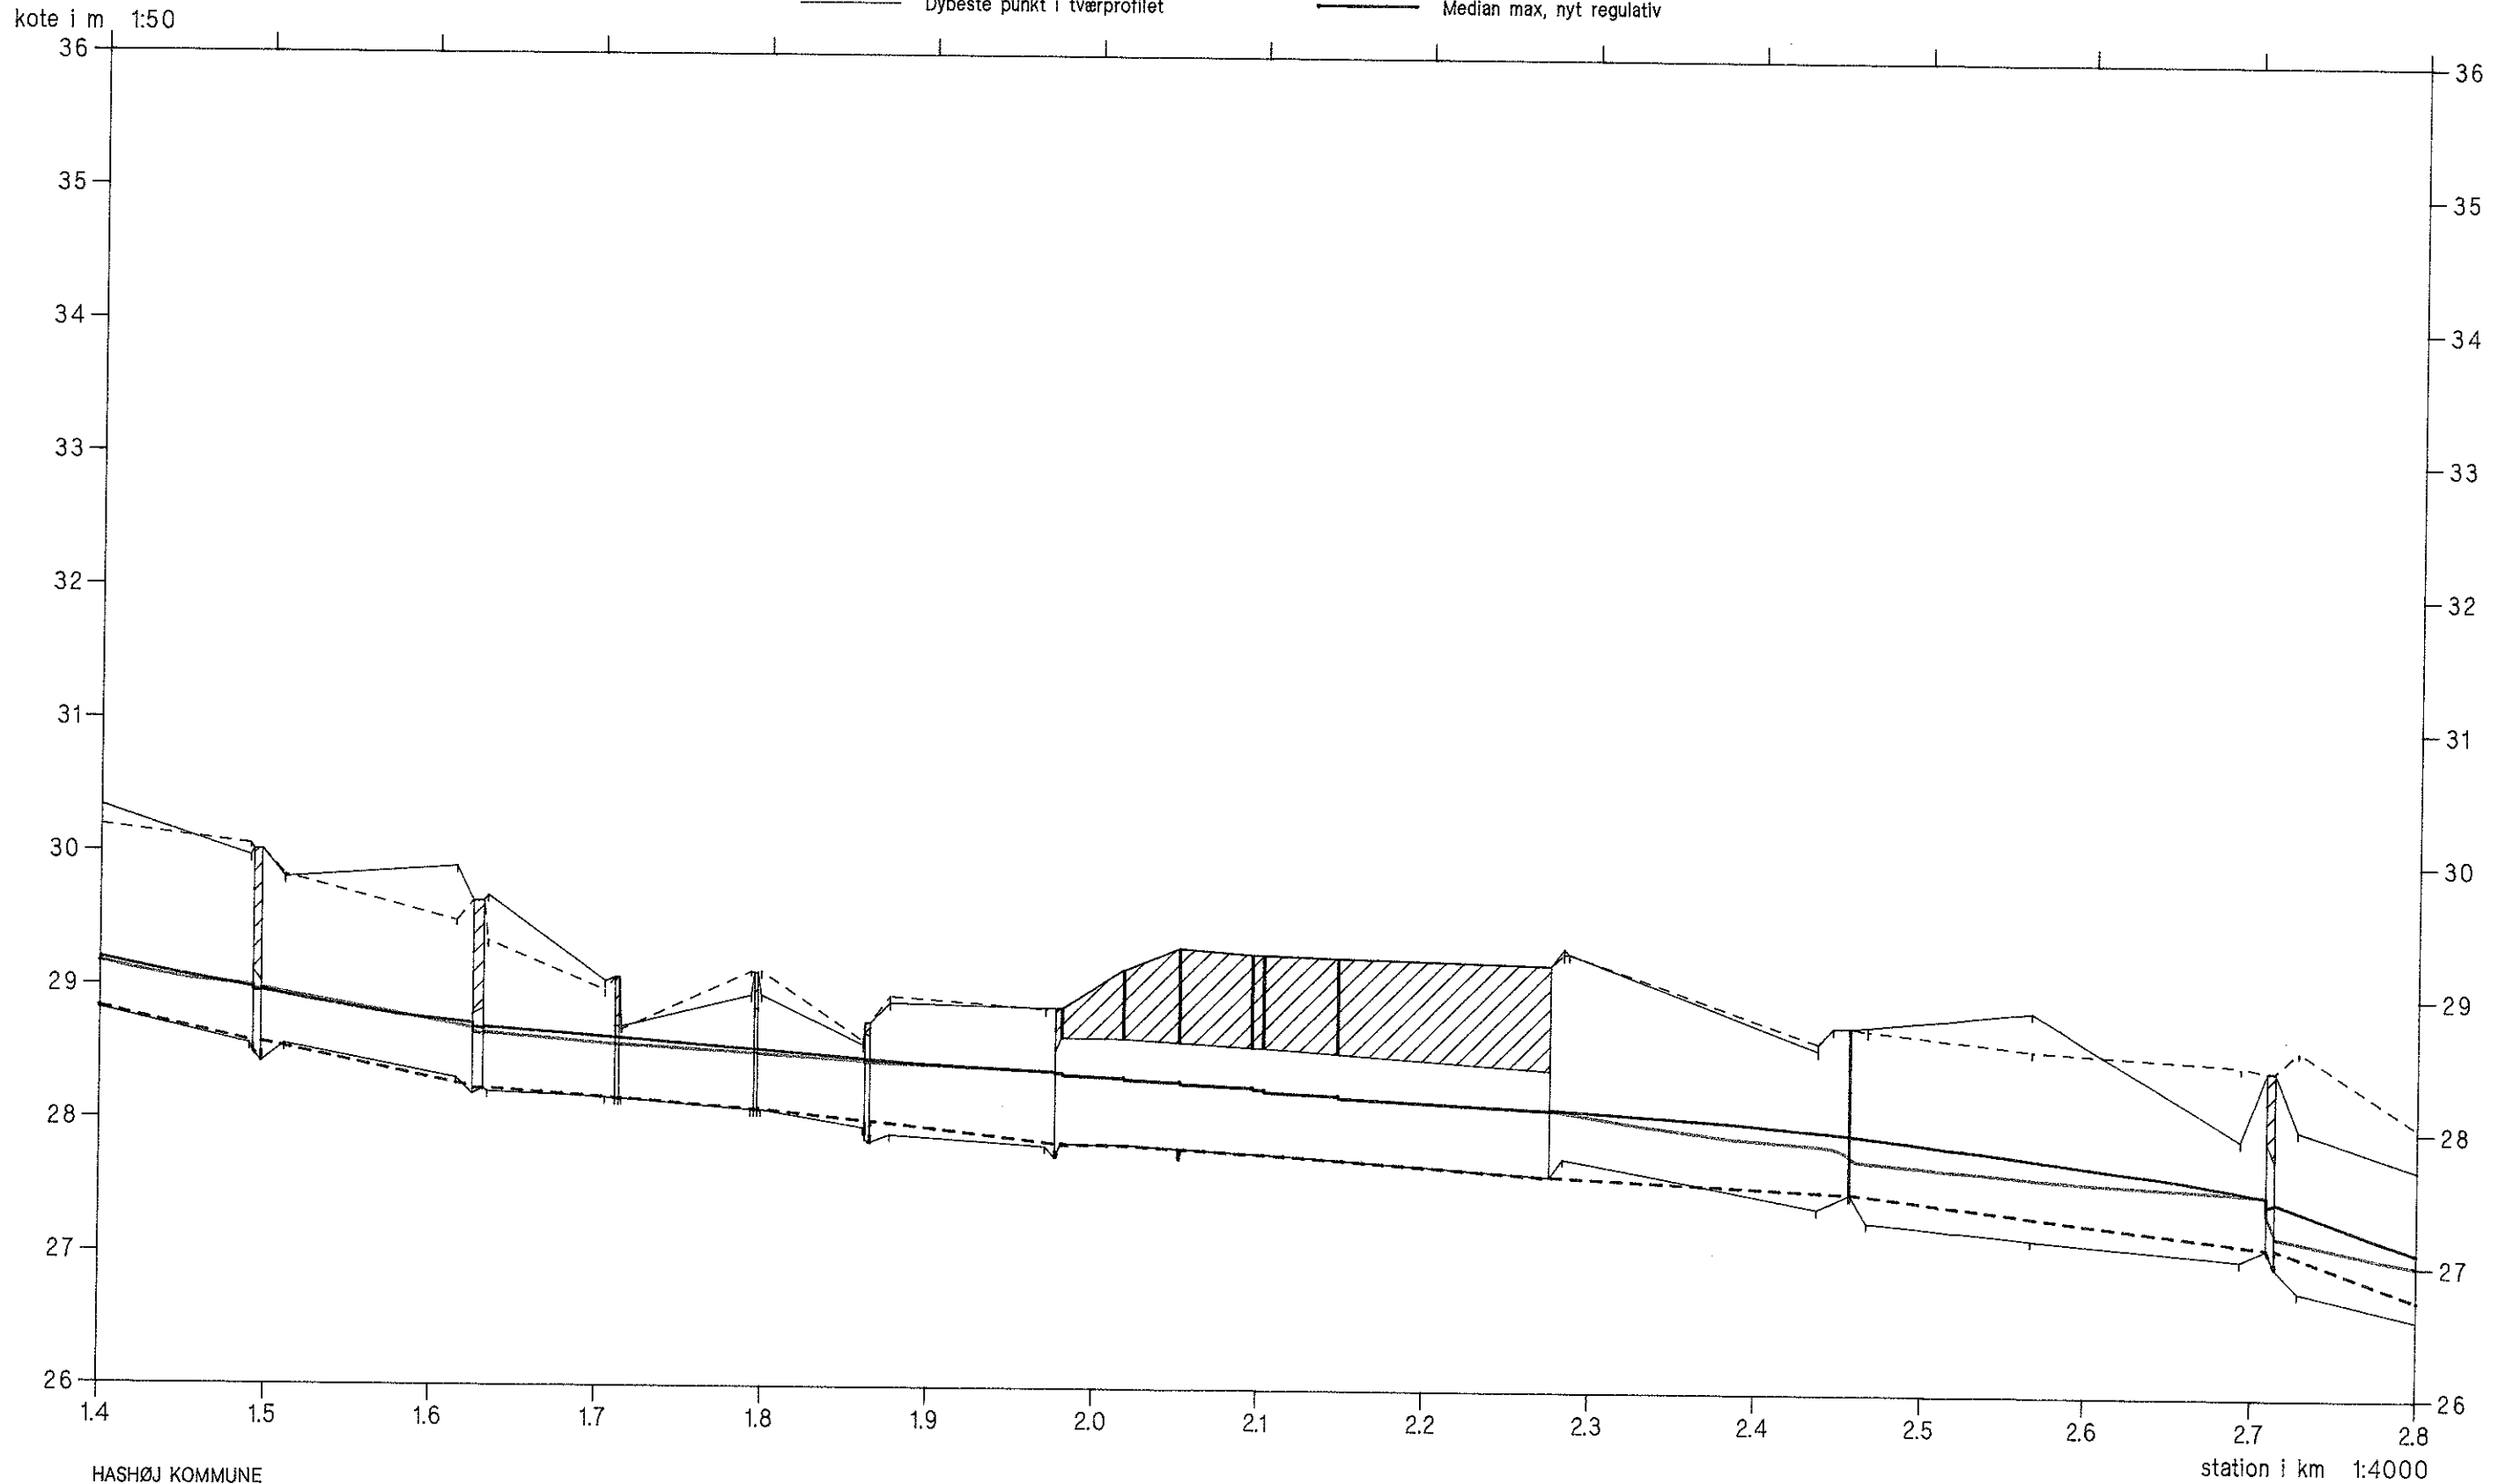
LUNGRENDEN

Opmåling foretaget af DDH/Roskilde marts 1994

- Ny regulativ bundkote
- - - - - Terræn i højre side
- Terræn i venstre side
- Dybeste punkt i tværprofilen
- Median max, opmåling
- Median max, nyt regulativ
