LUNGRENDEN

Opmåling foretaget af DDH/Roskilde marts 1994

HEDESELSKABET

HASHØJ KOMMUNE

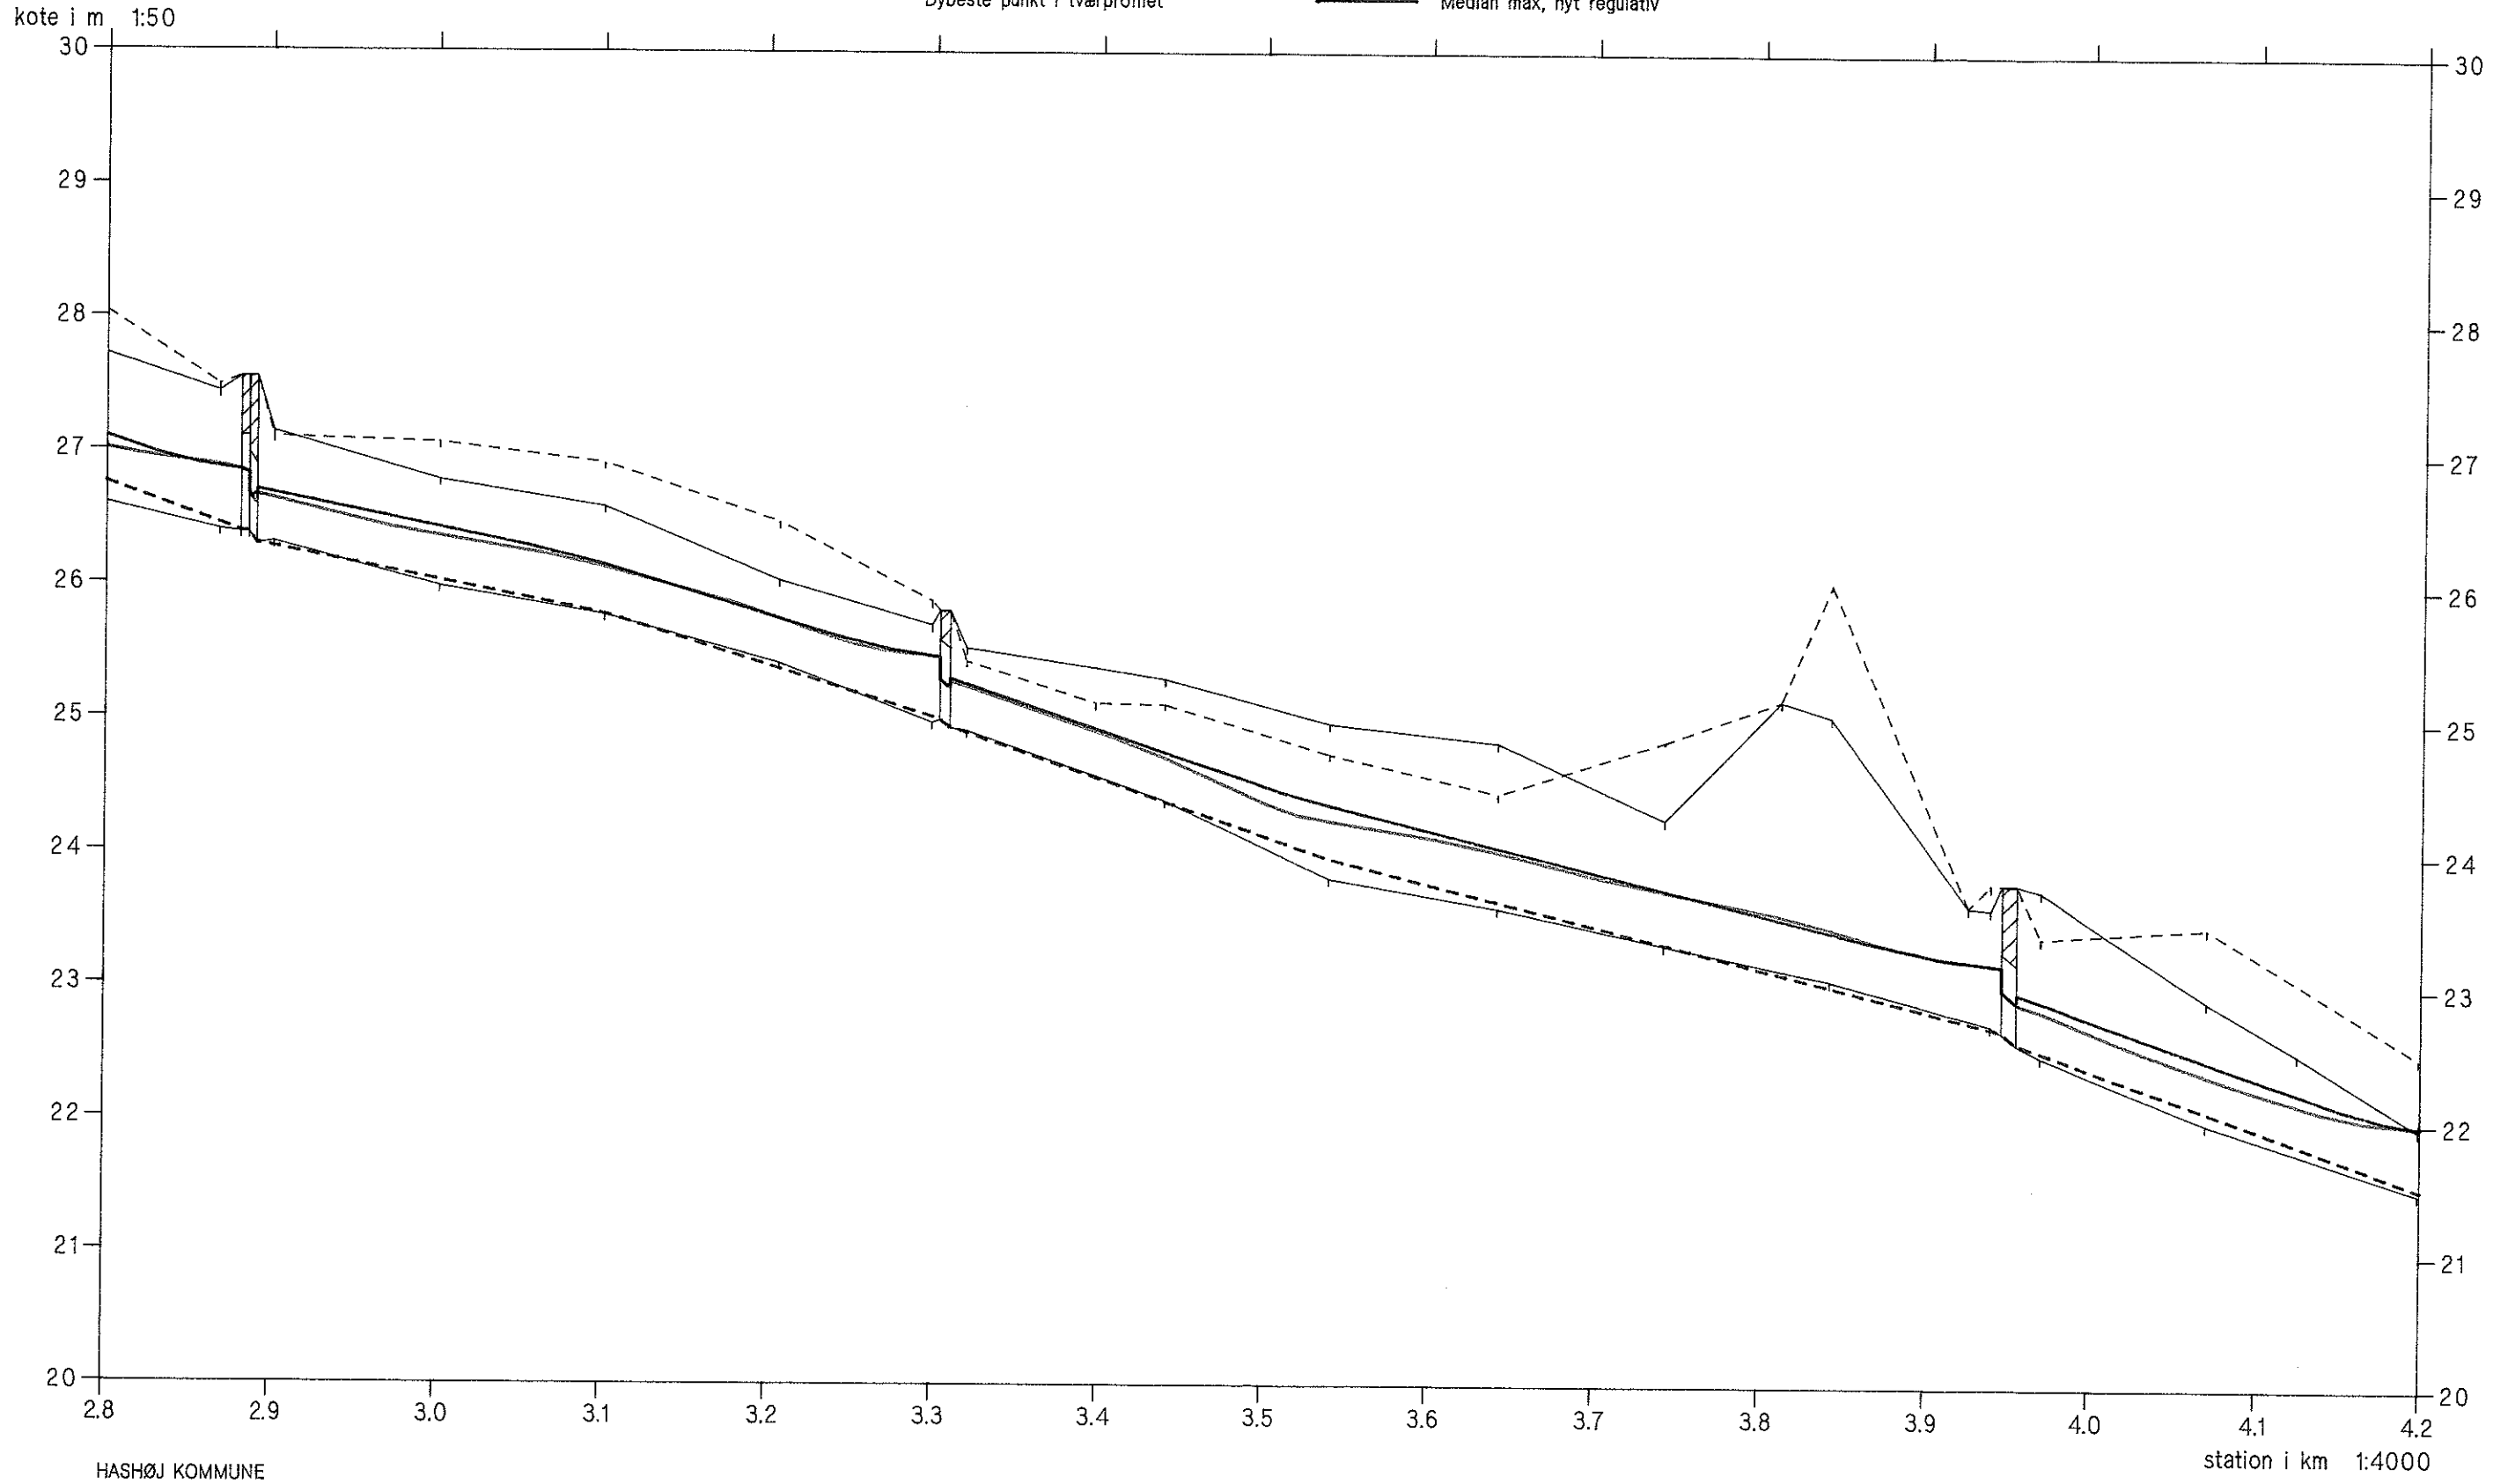
LUNGRENDEN

Opmåling foretaget af DDH/Roskilde marts 1994

- Ny regulativ bundkote
- - - Terræn i højre side
- Terræn i venstre side
- Dybeste punkt i tværprofil
- Median max, opmåling
- Median max, nyt regulativ

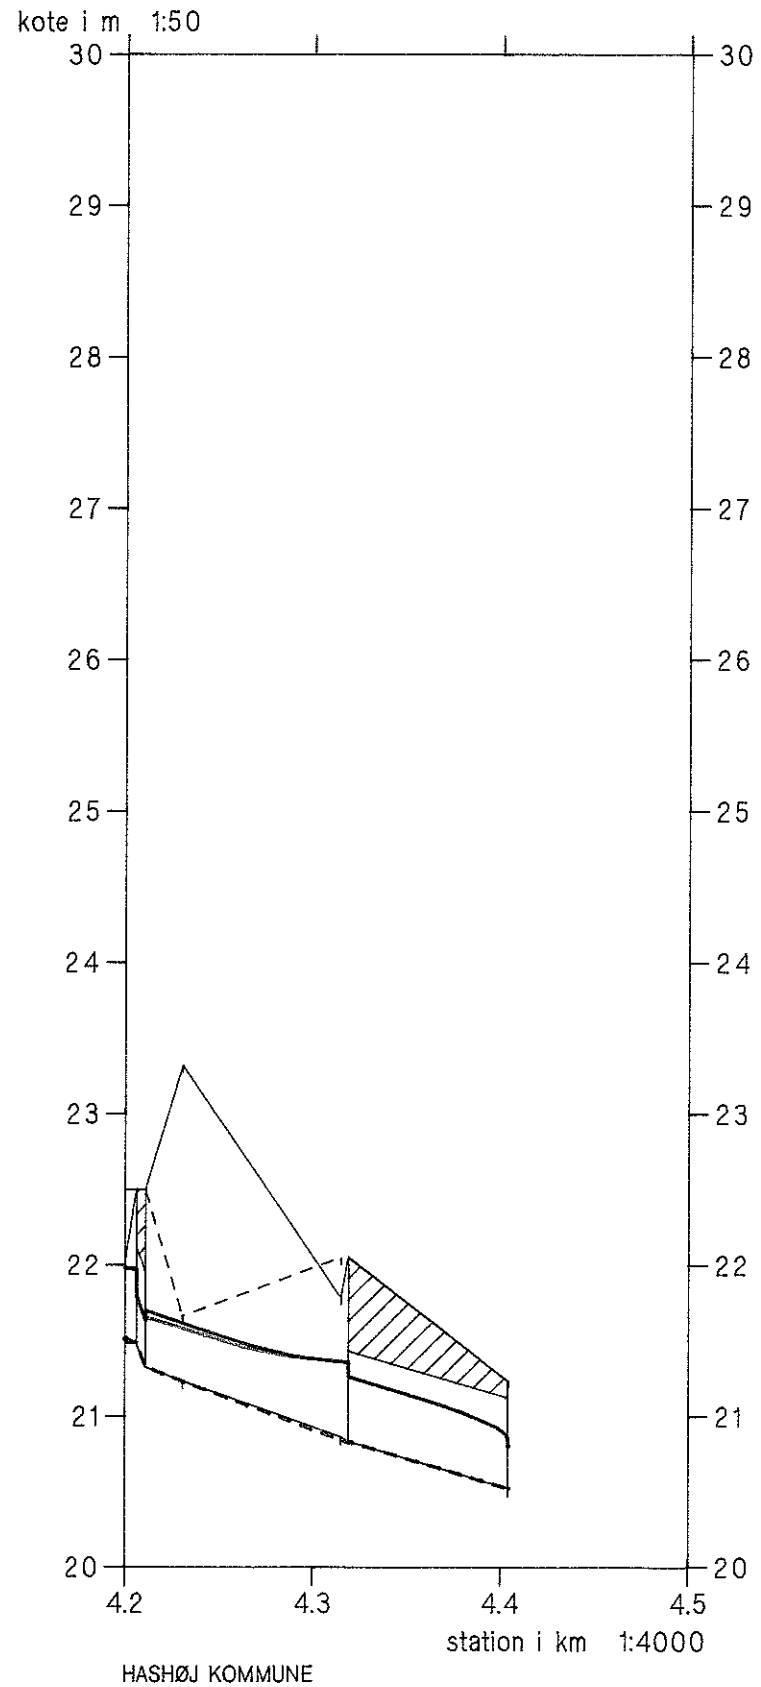
LUNGRENDEN

Opmåling foretaget af DDH/Roskilde marts 1994

- Ny regulativ bundkote
- Terræn i højre side
- Terræn i venstre side
- Dybeste punkt i tværprofilen
- Median max, opmåling
- Median max, nyt regulativ

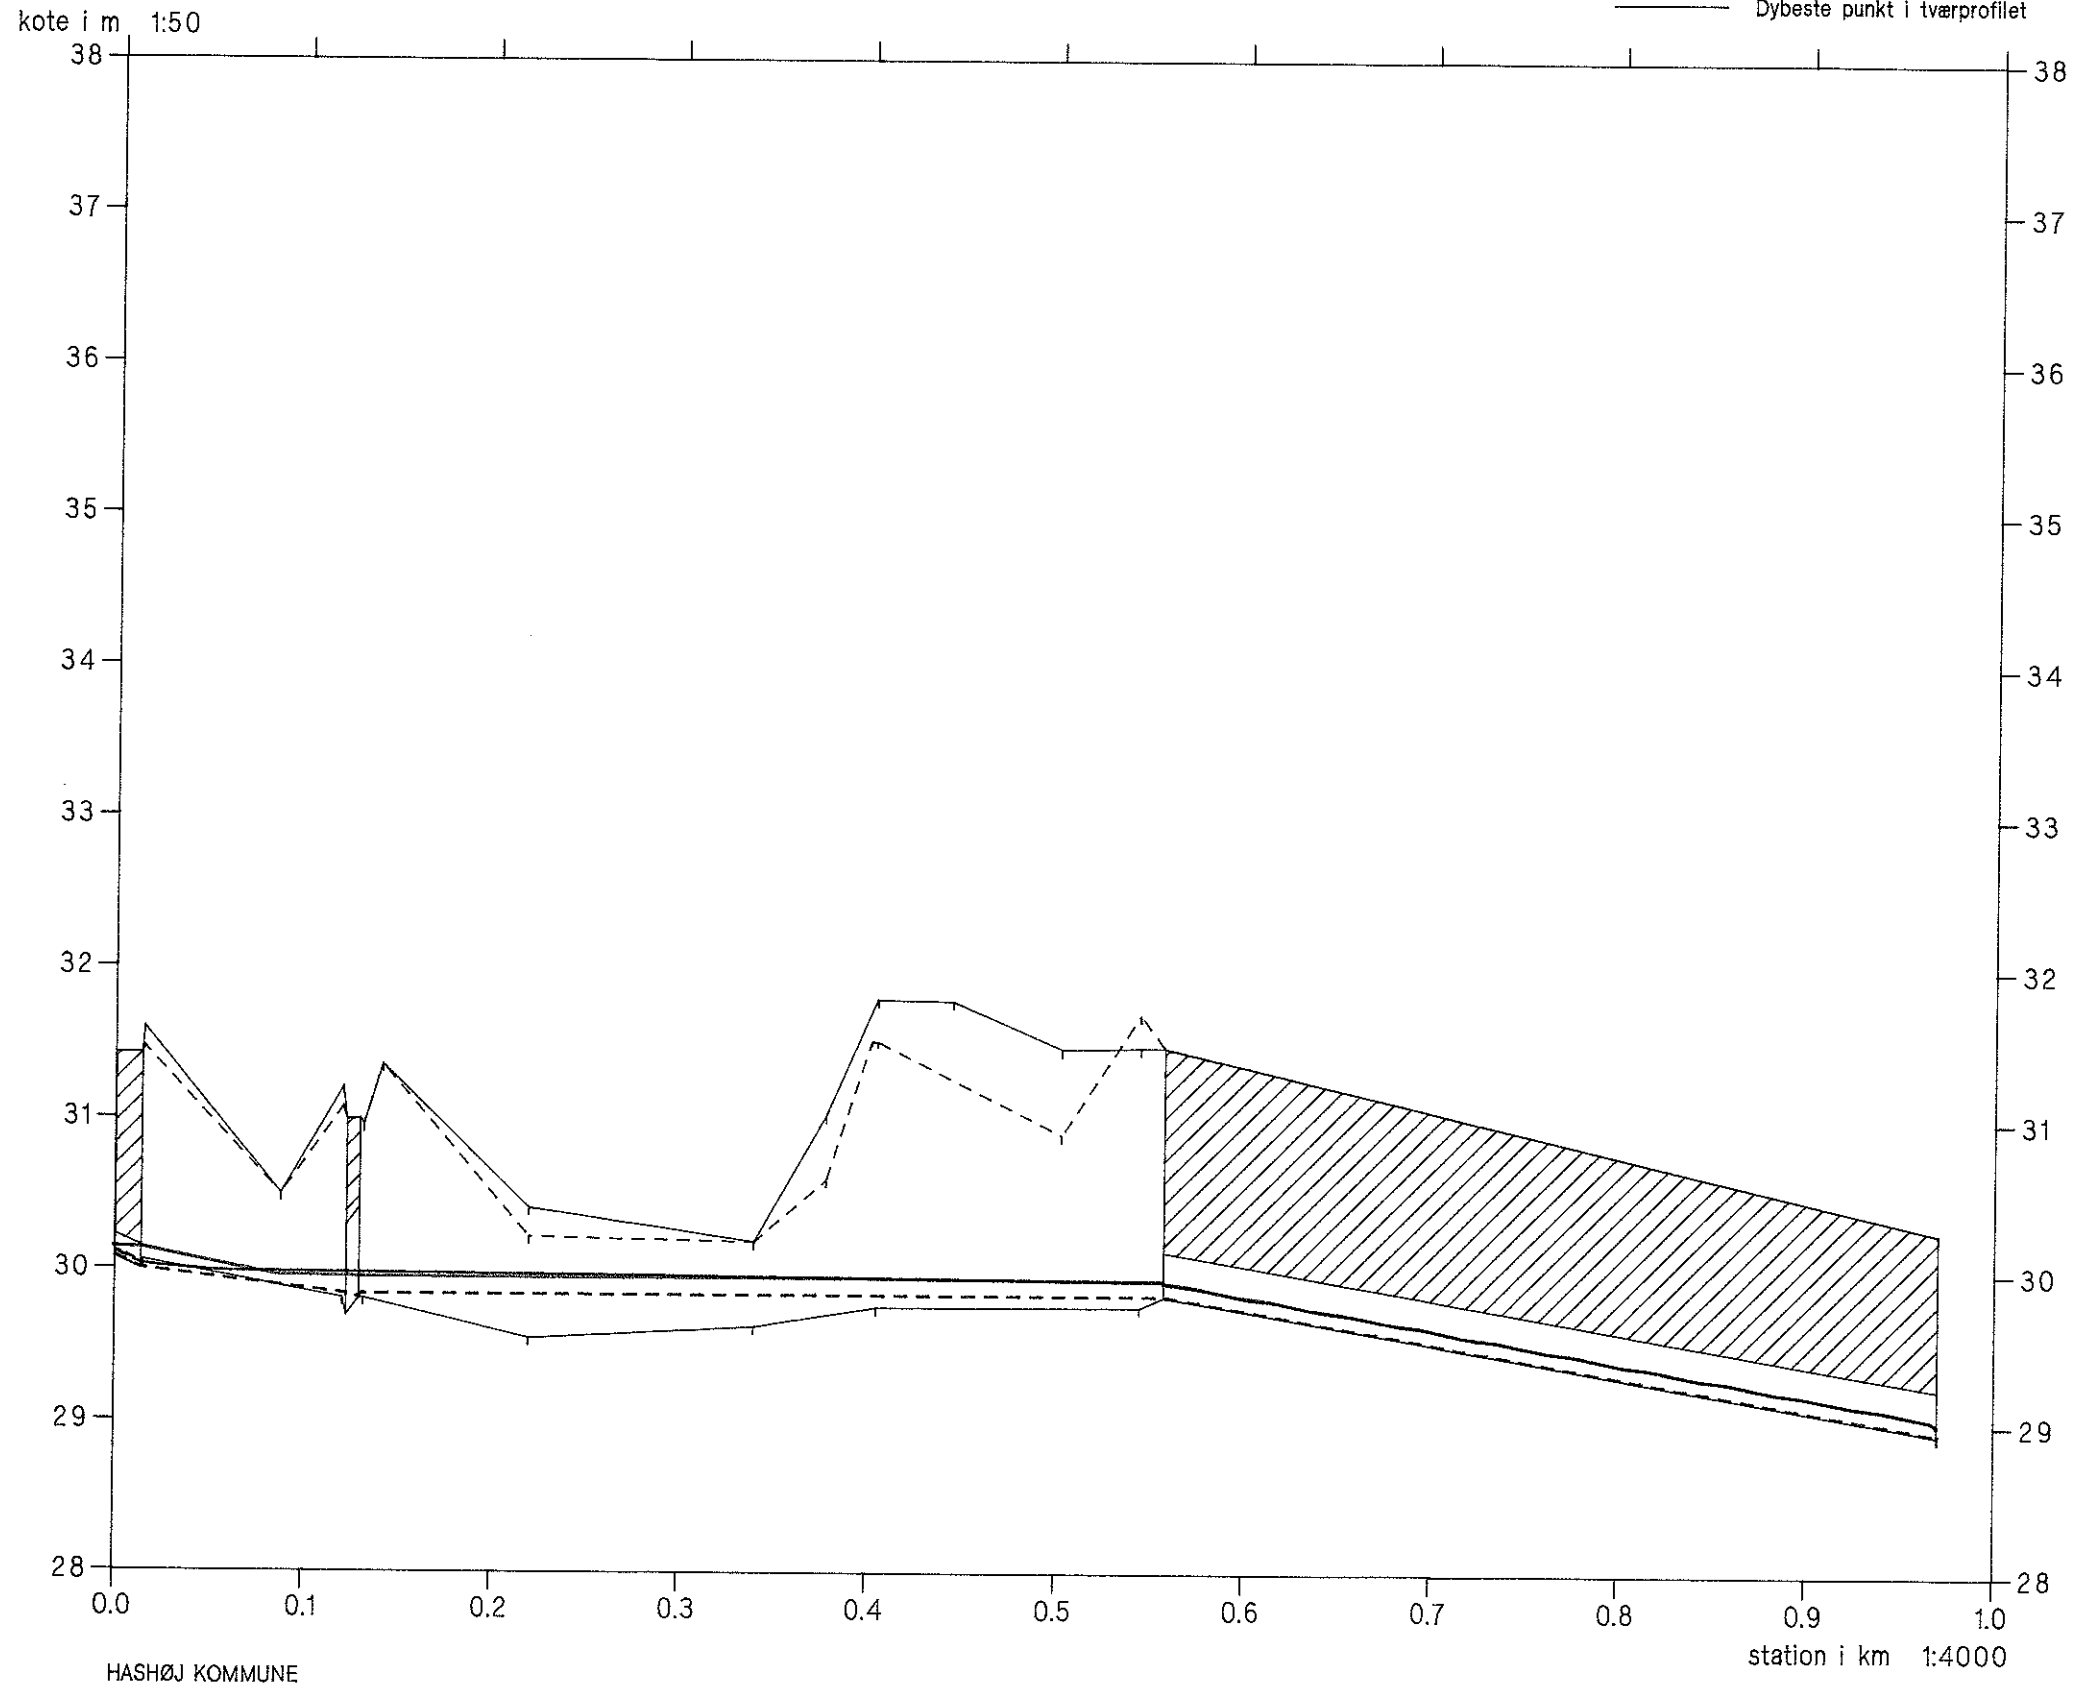
SIDELØB NR. 8ba (LUNGRENDEN)

Opmålt af DDH/Roskilde marts 1994

- - - - - Ny regulativ bundkote
- - - - - Terræn i højre side
- Terræn i venstre side
- Dybeste punkt i tværprofillet

- Vintermiddel, opmåling
- Vintermiddel, nyt regulativ

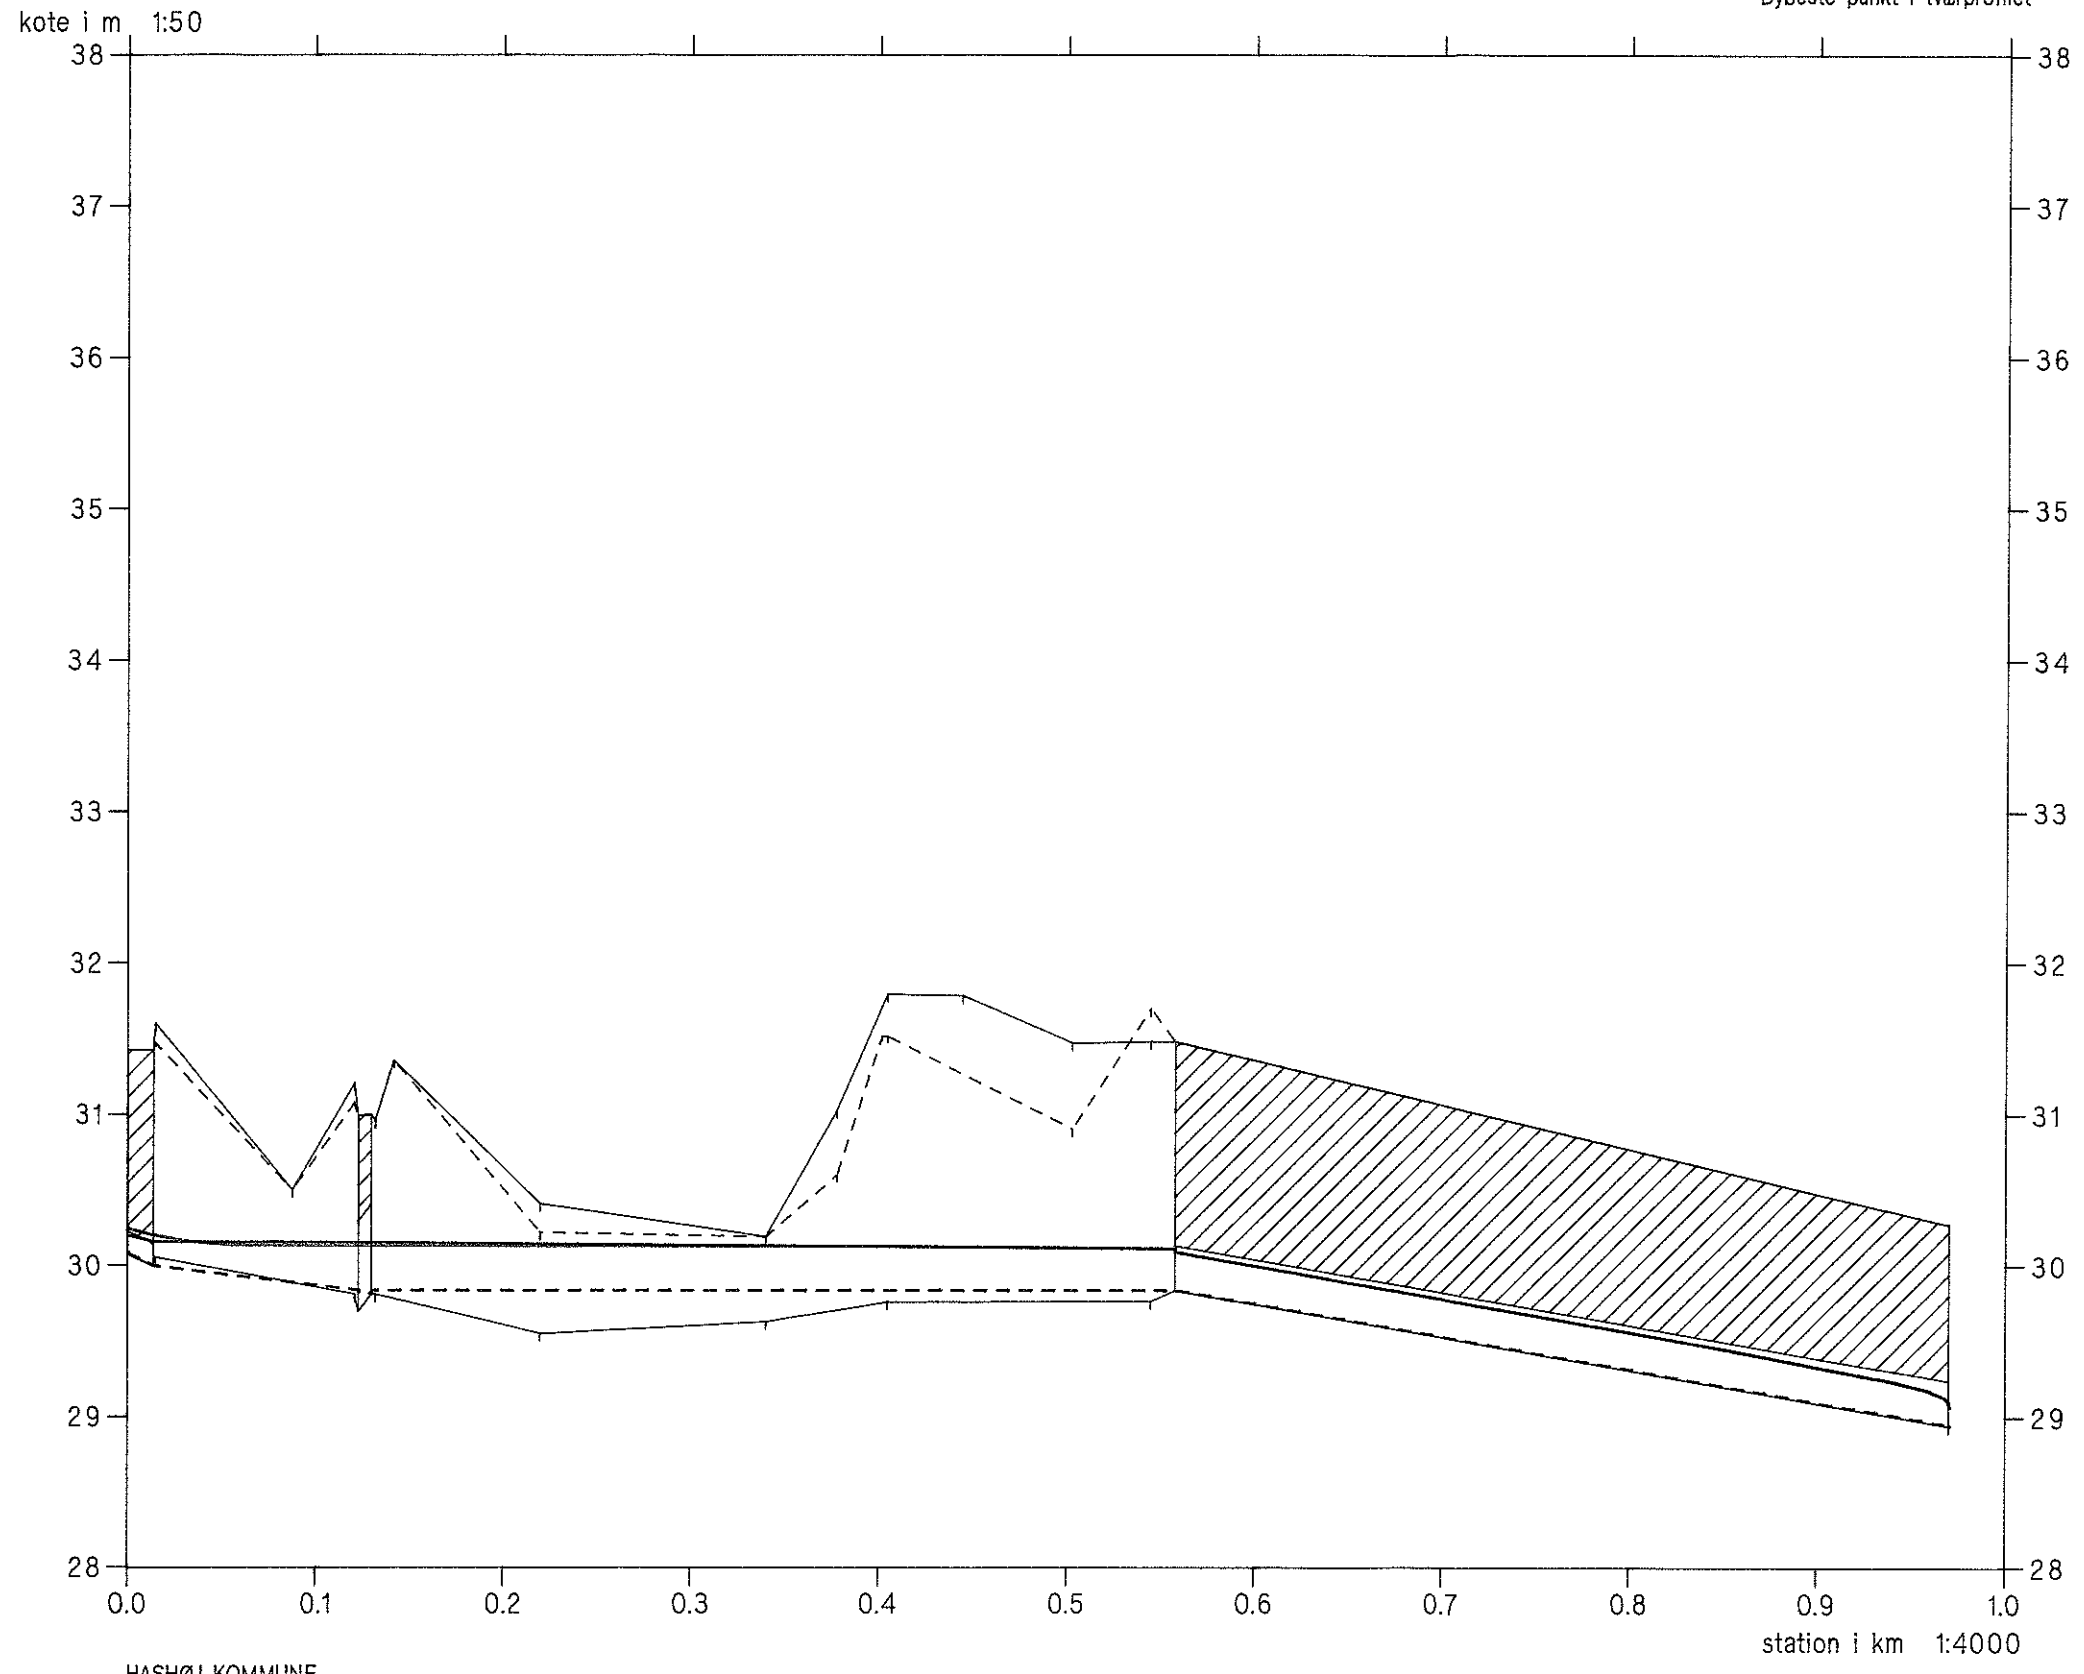
SIDELØB NR. 8ba (LUNGRENDEN)

Opmålt af DDH/Roskilde marts 1994

- Ny regulativ bundkote
- Terræn i højre side
- Terræn i venstre side
- Dybeste punkt i tværprofillet
- Median max, opmåling
- Median max, nyt regulativ

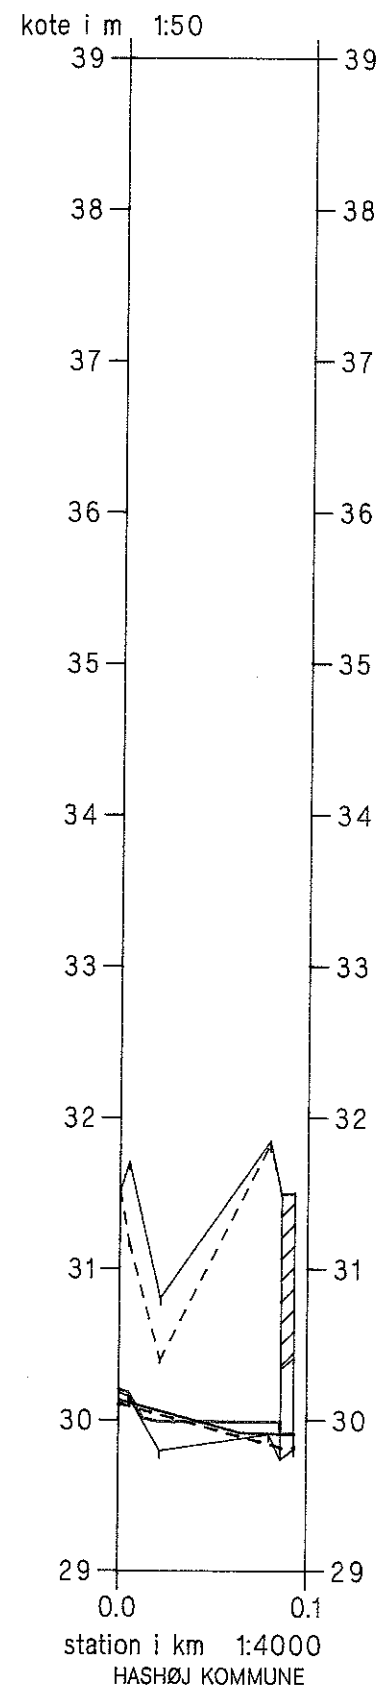
SIDELØB NR. 8ba I (LUNGRENDEN)

Opmålt af DDH marts 1994

- Ny regulativ bundkote
- Terræn i højre side
- Terræn i venstre side
- Dybeste punkt i tværprofillet
- vintermiddel, opmåling
- Vintermiddel, nyt regulativ

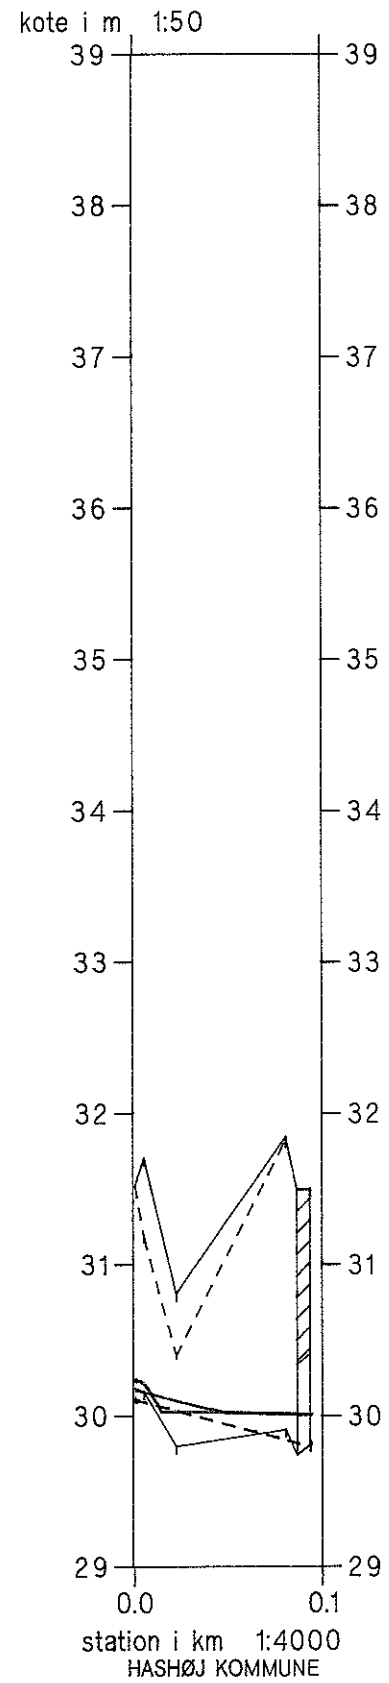
SIDELØB NR. 8ba I (LUNGRENDEN)

Opmålt af DDH marts 1994

- Ny regulativ bundkote
- Terræn i højre side
- Terræn i venstre side
- Dybeste punkt i tværprofilet
- Median max, opmåling
- Median max, nyt regulativ

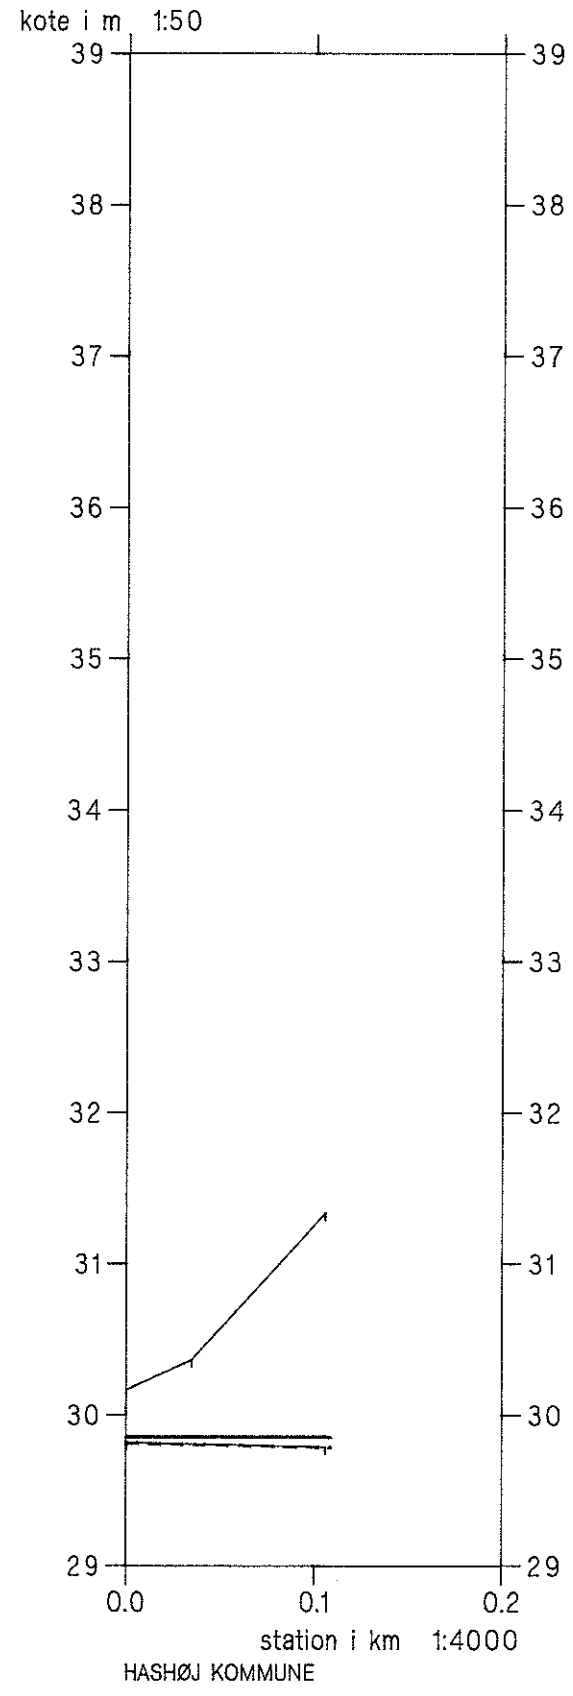
SIDELØB NR. 8ba III (LUNGRENDEN)

Opmålt af DDH/Roskilde marts 1994

- Ny regulativ bundkote
- ... Terræn i højre side
- Terræn i venstre side
- Dybeste punkt i tværprofil
- Vintermiddel, opmåling
- Vintermiddel, nyt regulativ

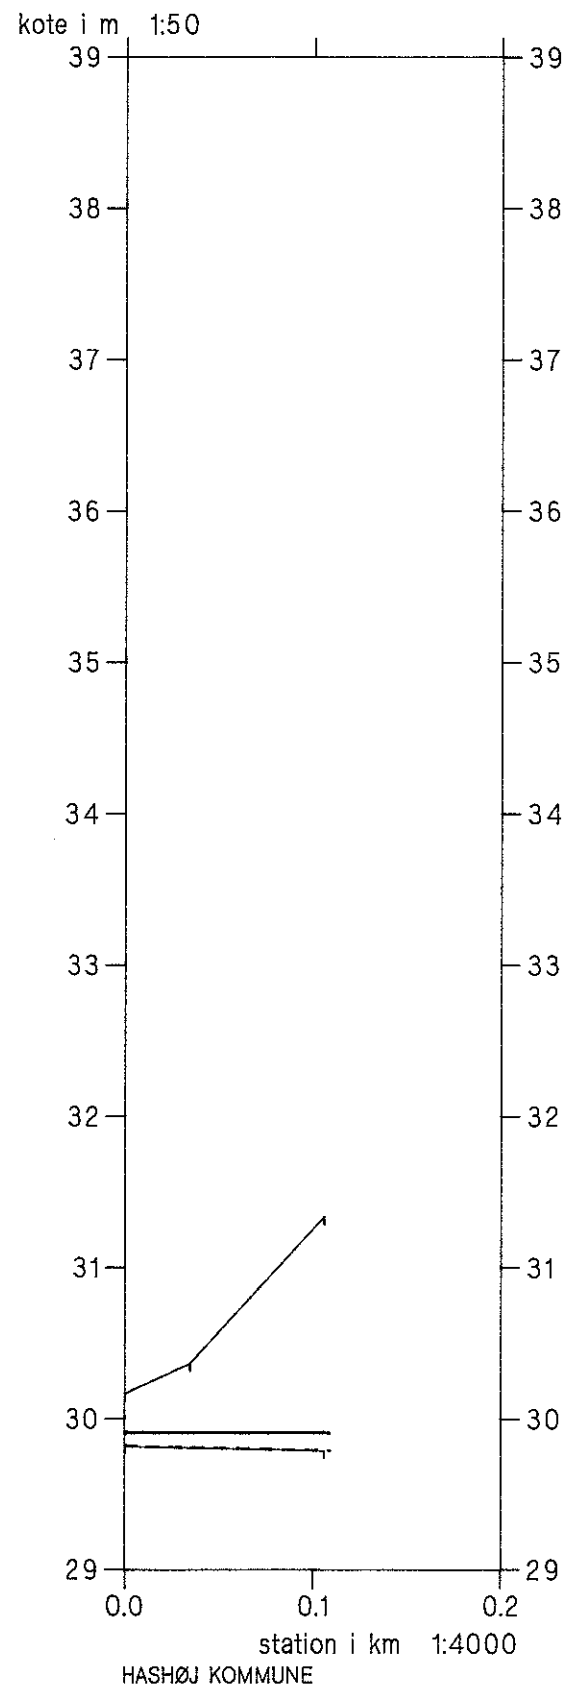
SIDELØB NR. 8ba III (LUNGRENDEN)

Opmålt af DDH/Roskilde marts 1994

- Ny regulativ bundkote
- Terræn i højre side
- Terræn i venstre side
- Dybeste punkt i tværprofilet
- Median max, opmåling
- Median max, nyt regulativ
