Øllemoserenden

Opmåling foretaget af DDH Juni 1989.

SKELSKØR KOMMUNE

Lungrenden

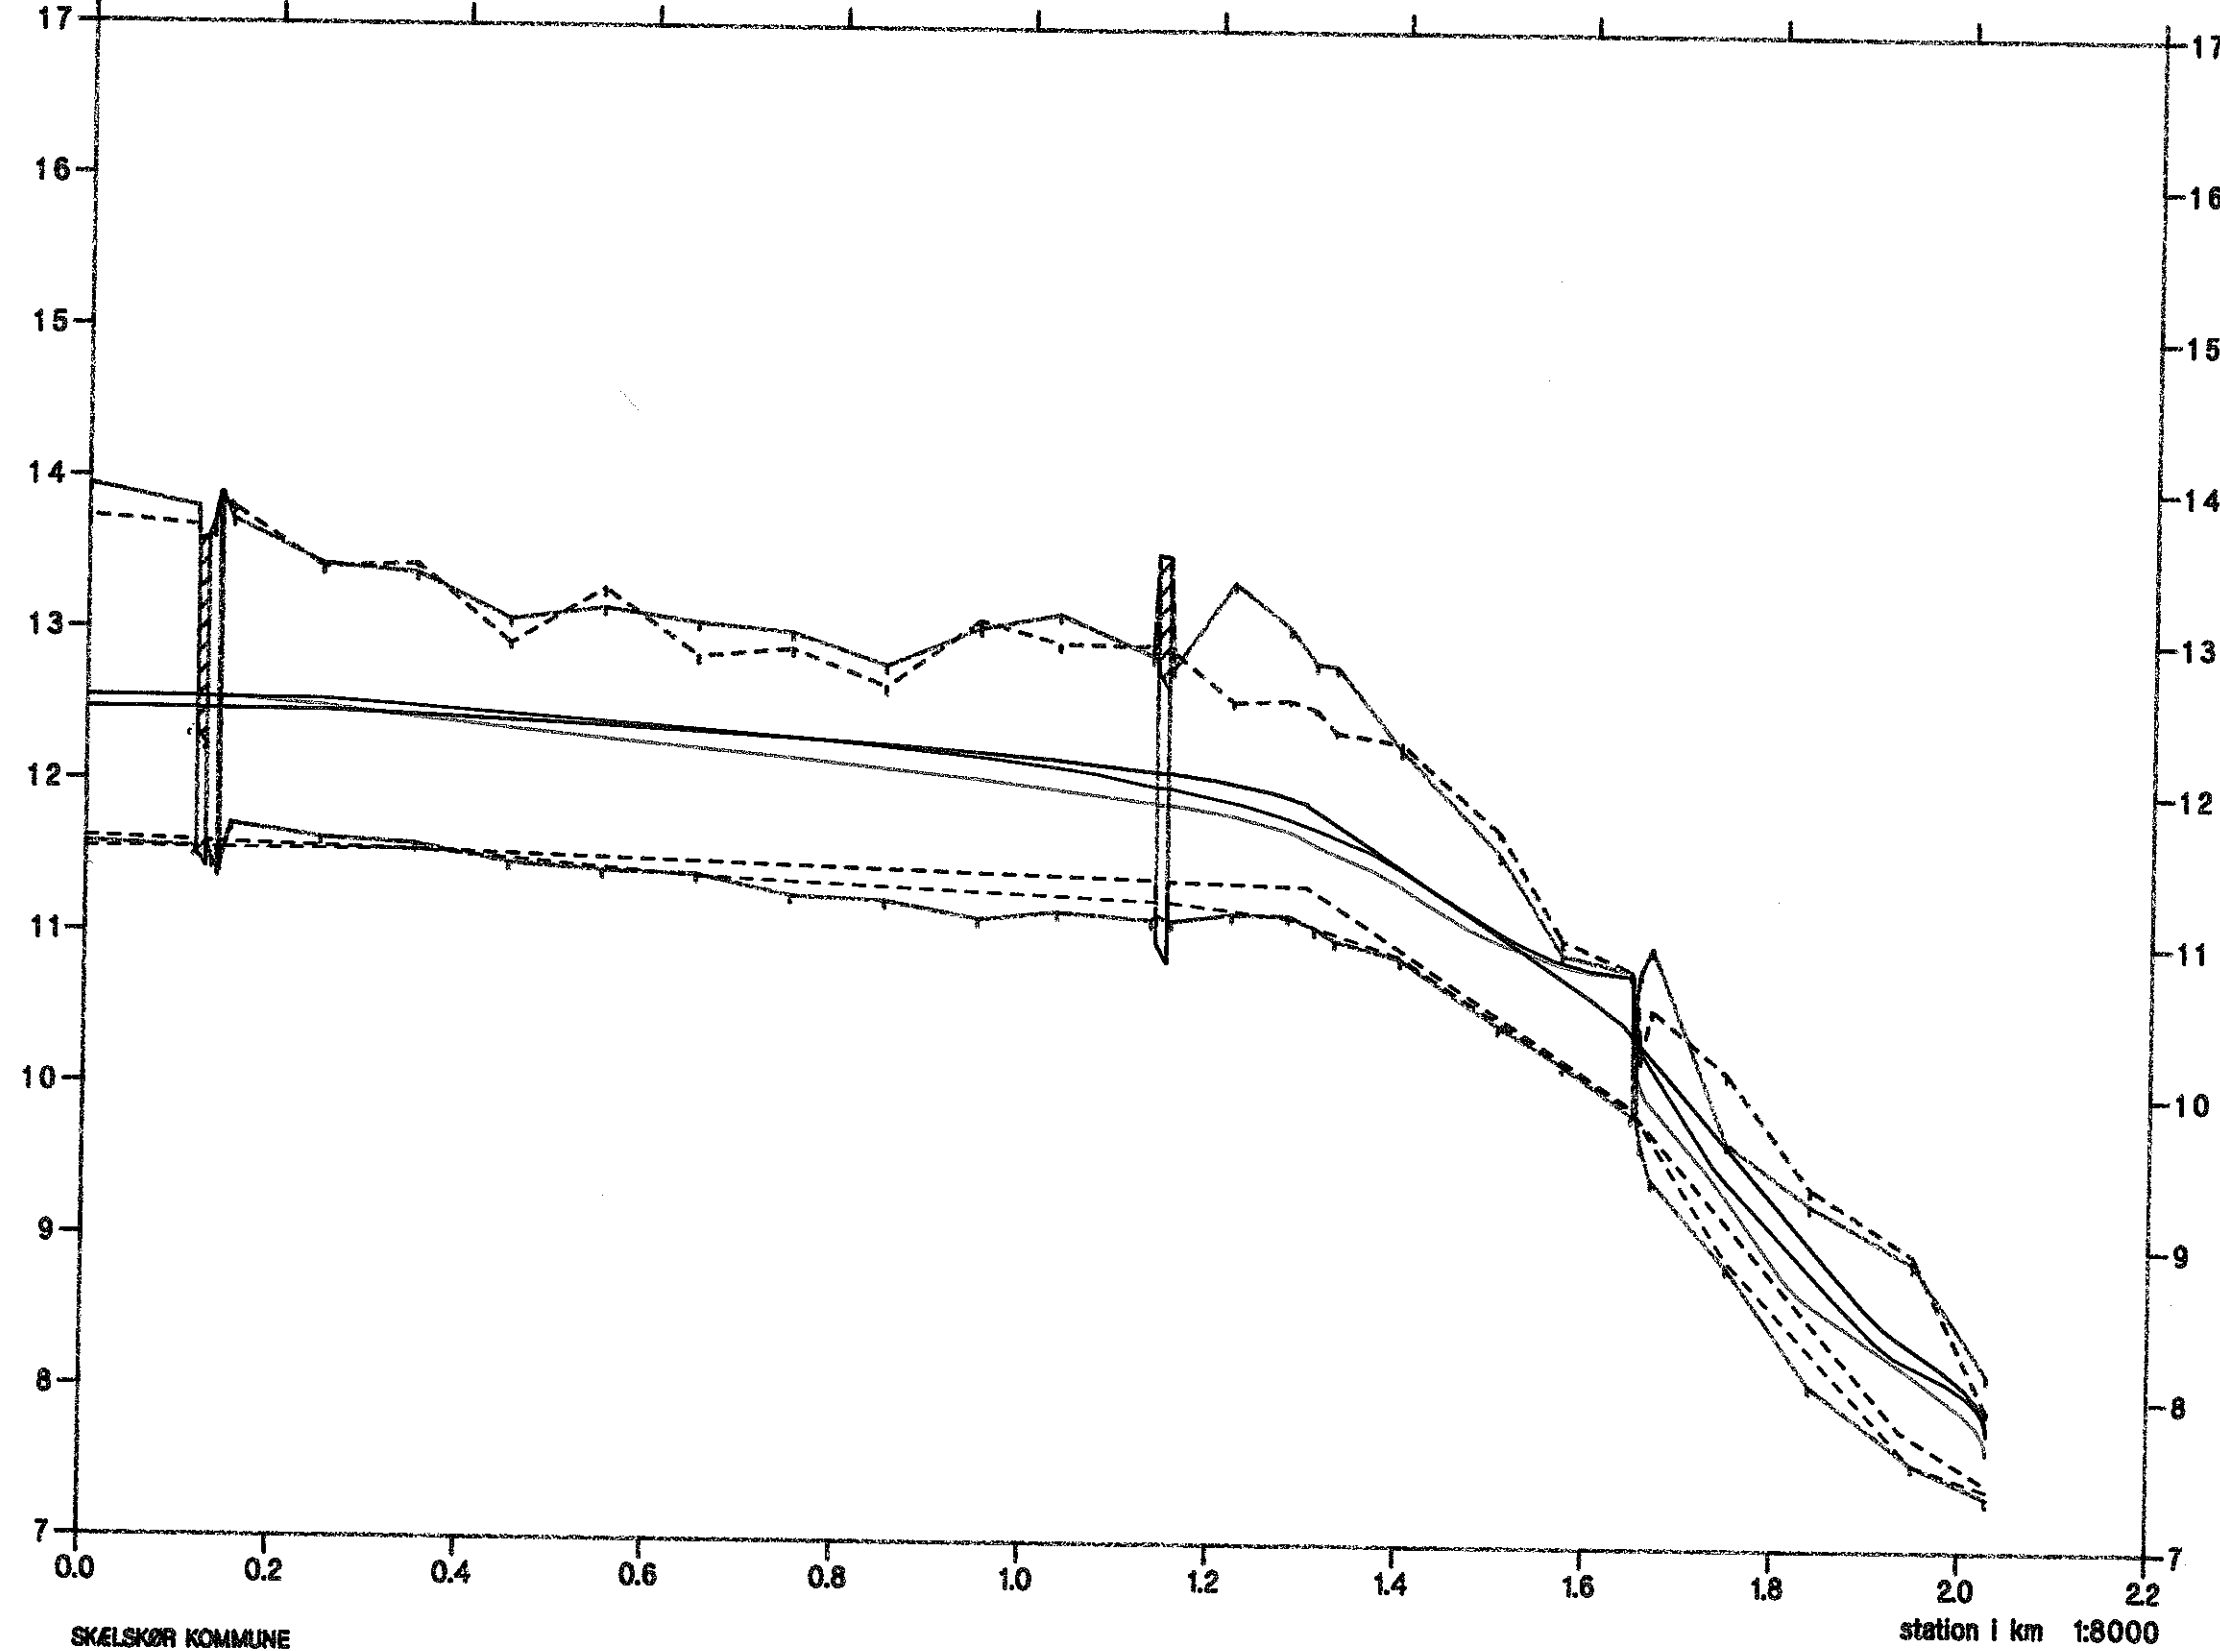
- Gammel regulativ bundkote
- Terrain i højre side
- Terrain i venstre side
- Dybeste punkt i tværprofil
- Vandpejl. Median max. (Nyt regulativ)
- Vandpejl. Median max. (Gammelt regulativ)
- Vandpejl. Median max. (Opmåling)
- Ny regulativ bundkote

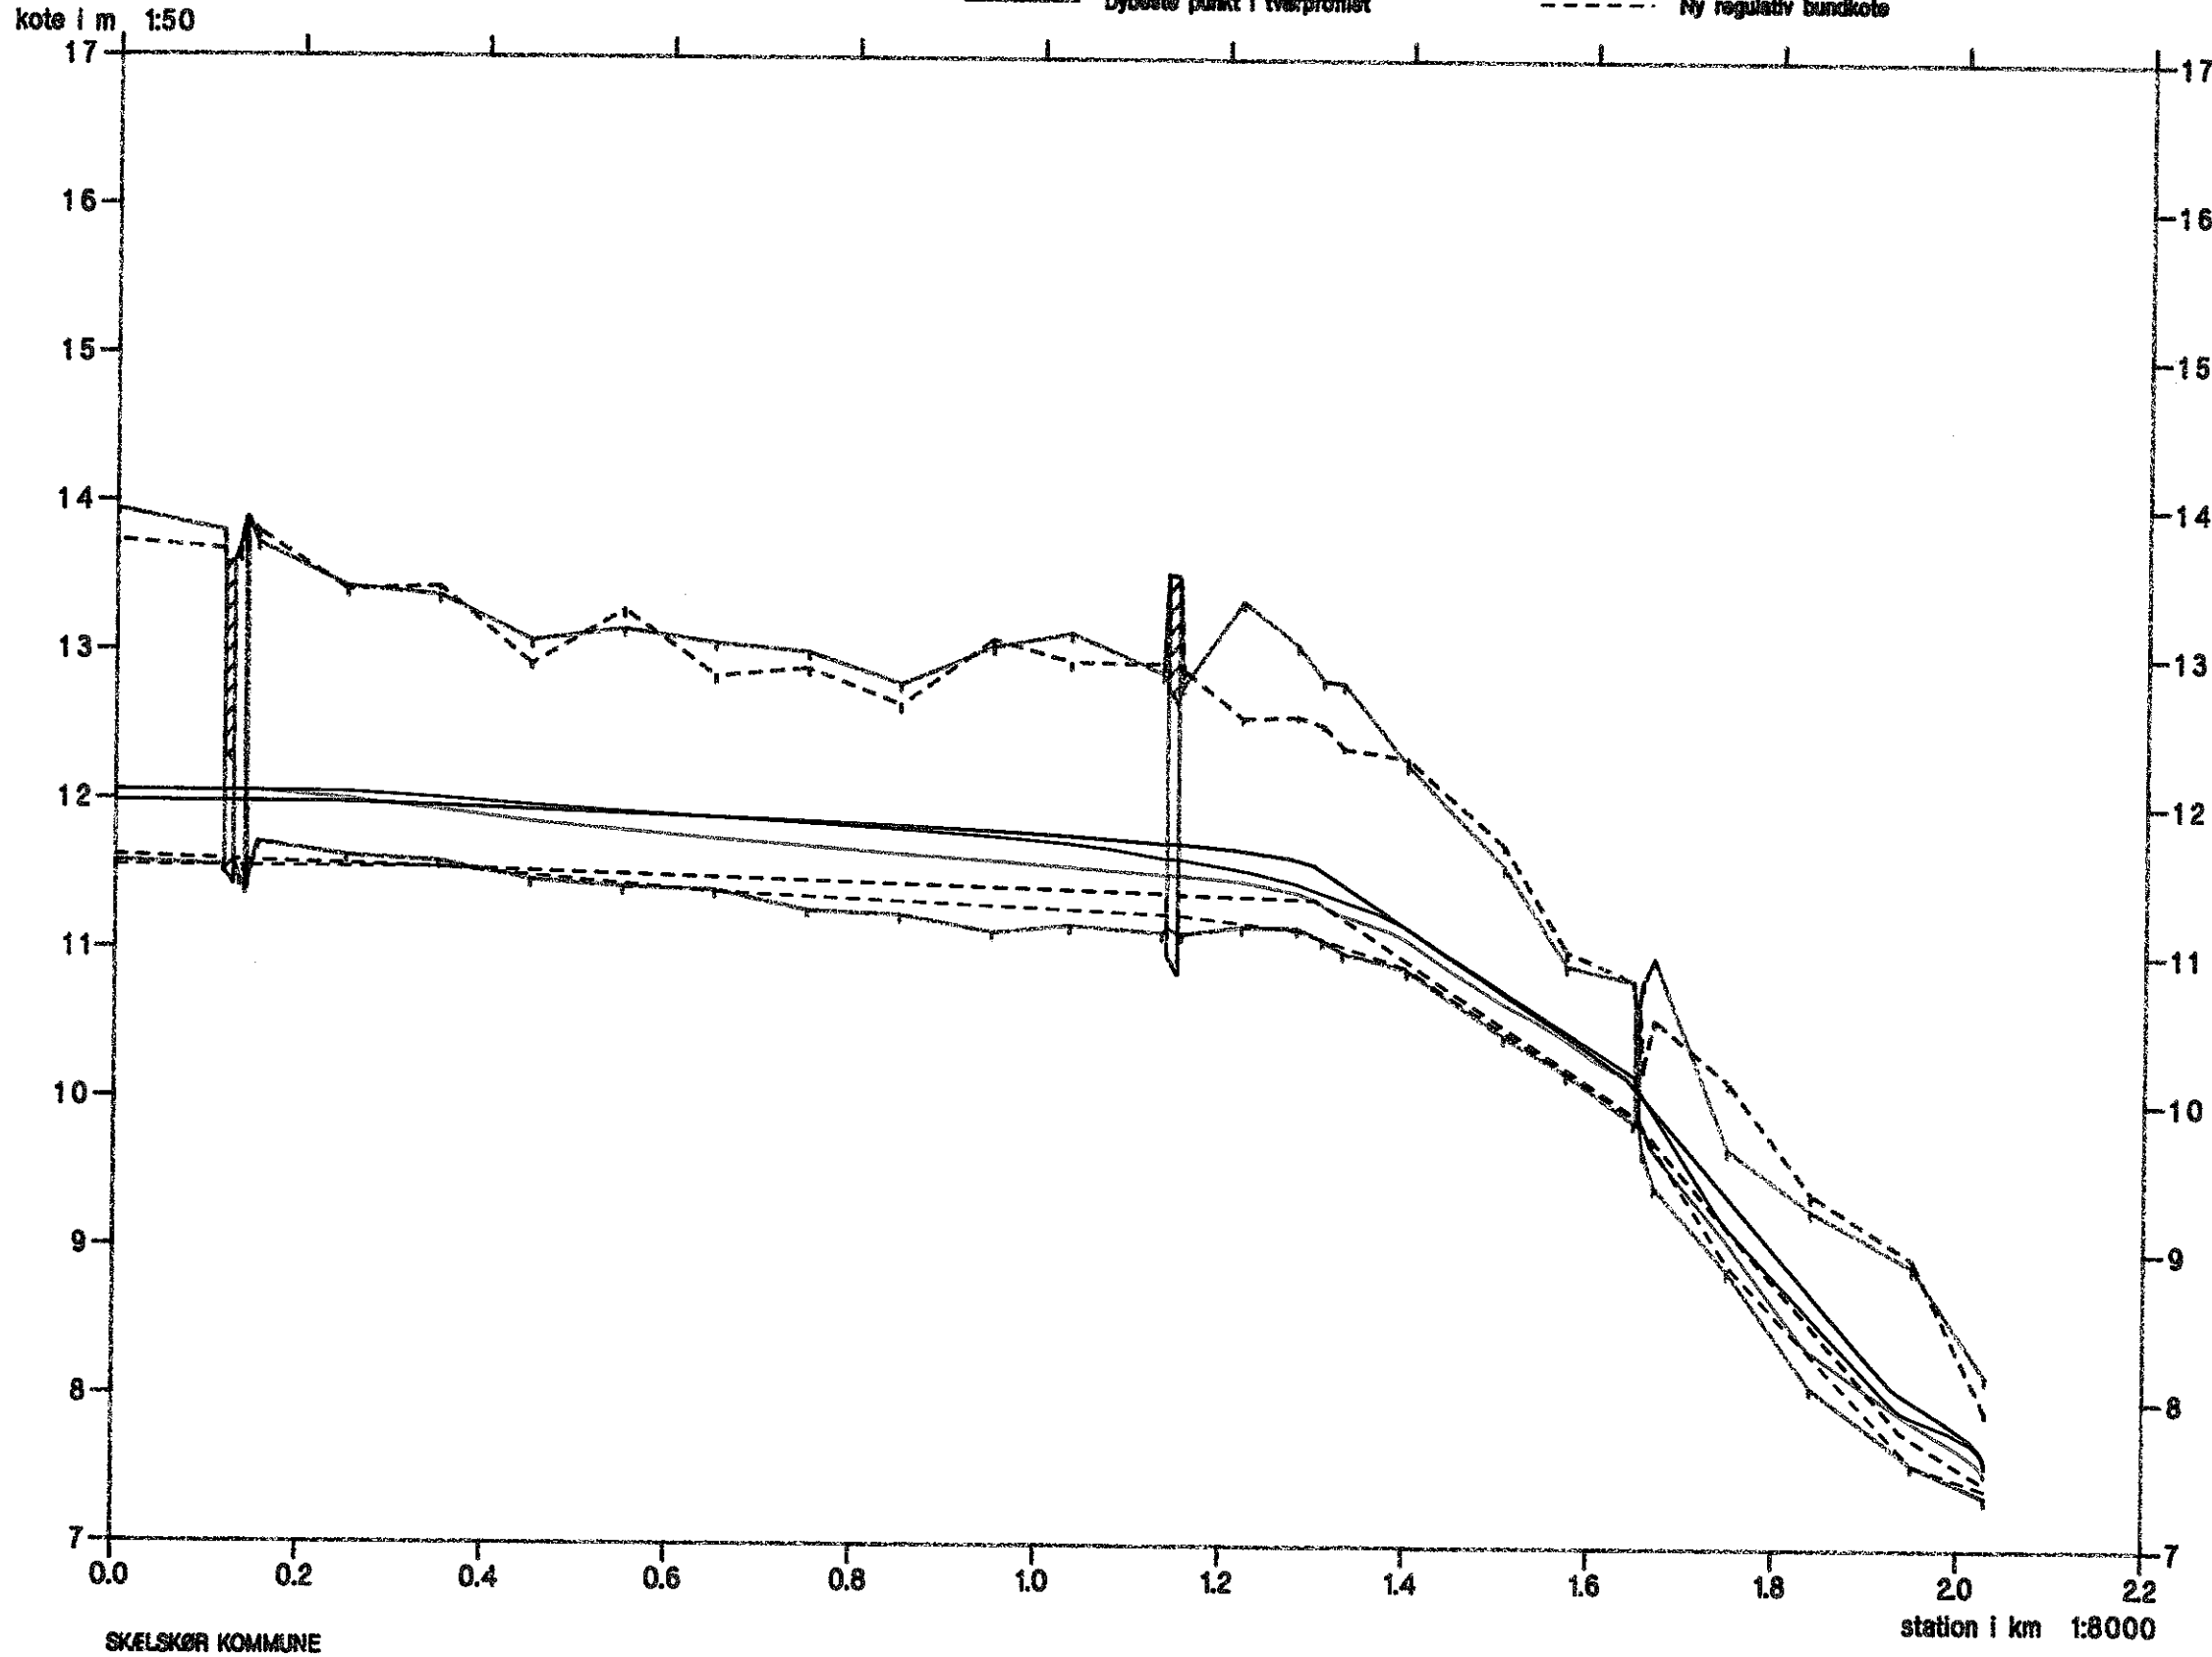
Øllemoserenden

Opmåling foretaget af DDH Juni 1989.

- Gammel regulativ bundkote
- Terrain i højre side
- Terrain i venstre side
- Dybeste punkt i tværprofil
- Vandspejl. Vinter middel. (Nyt regulativ)
- Vandspejl. Vinter middel. (Gammelt regulativ)
- Vandspejl. Vinter middel. (Opmåling)
- Ny regulativ bundkote

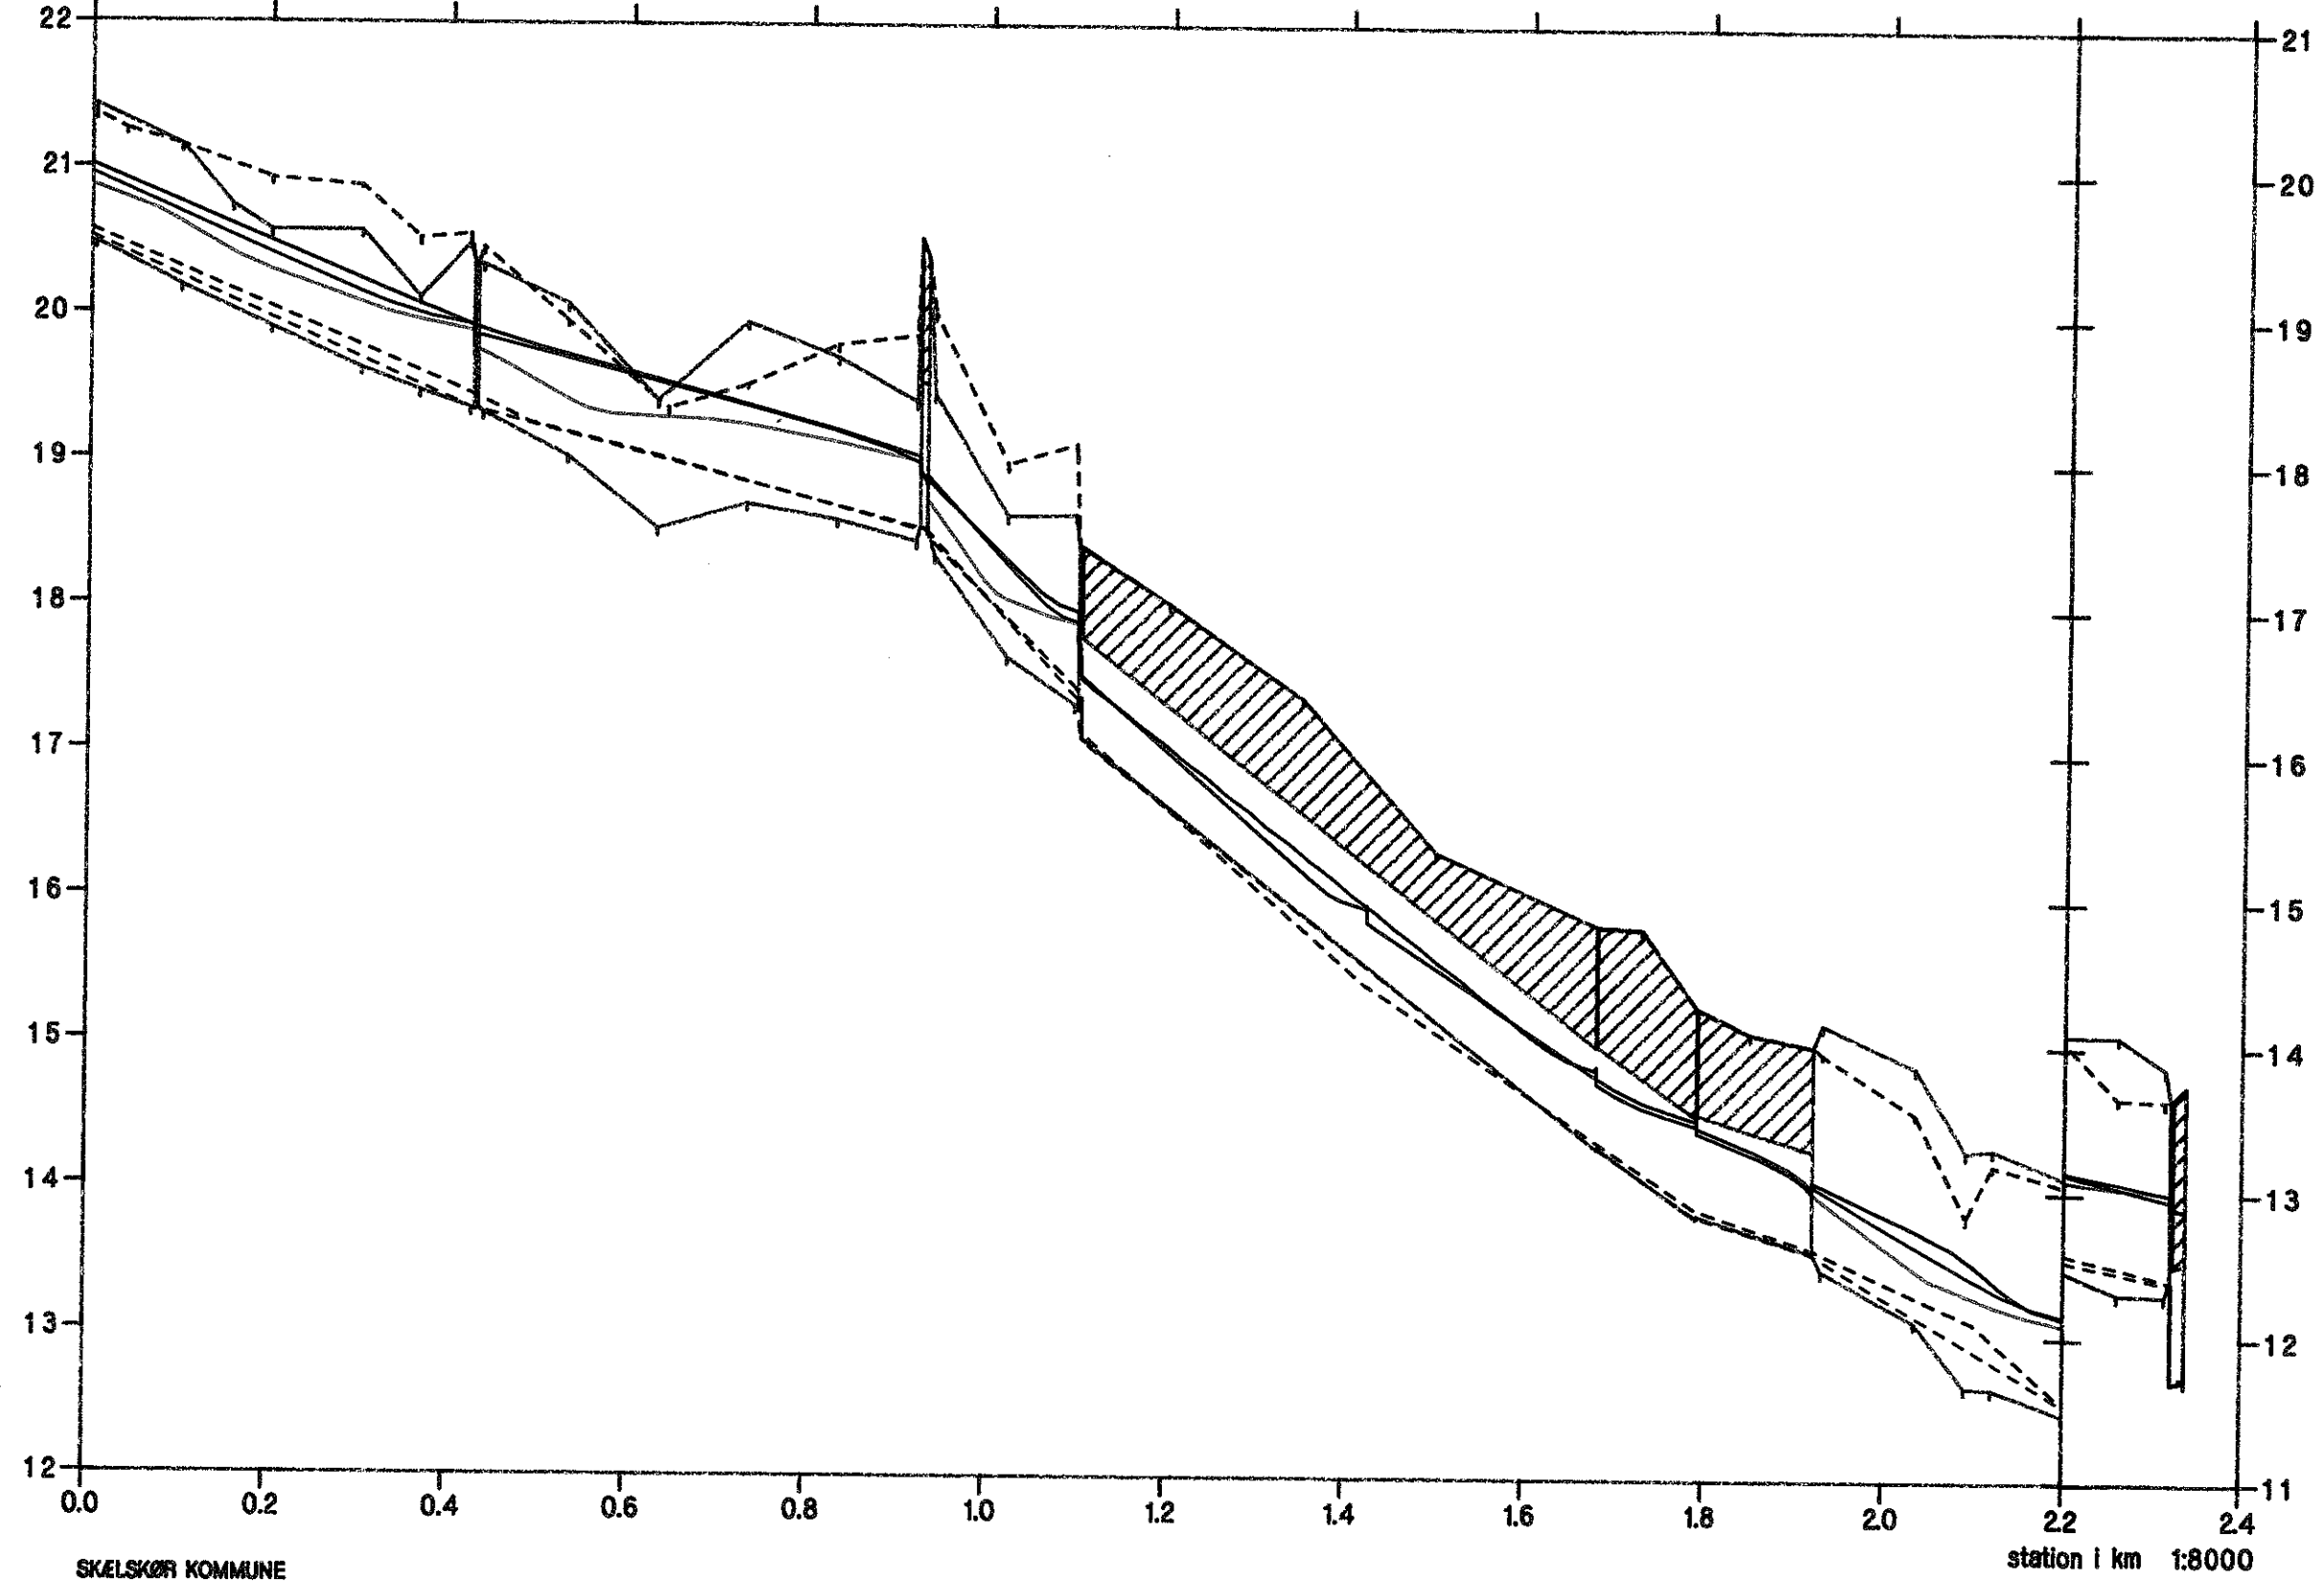
Opmåling foretaget af DDH juni 1989.

- Gammel regulativ bundkote
- - - - - Terrain i højre side
- Terrain i venstre side
- Dybeste punkt i tværprofil

- vandspejl. Median max. (Nyt regulativ)
- Vandspejl. Median max. (Gammelt regulativ)
- Vandspejl. Median max. (Opmåling)
- - - - - Ny regulativ bundkote

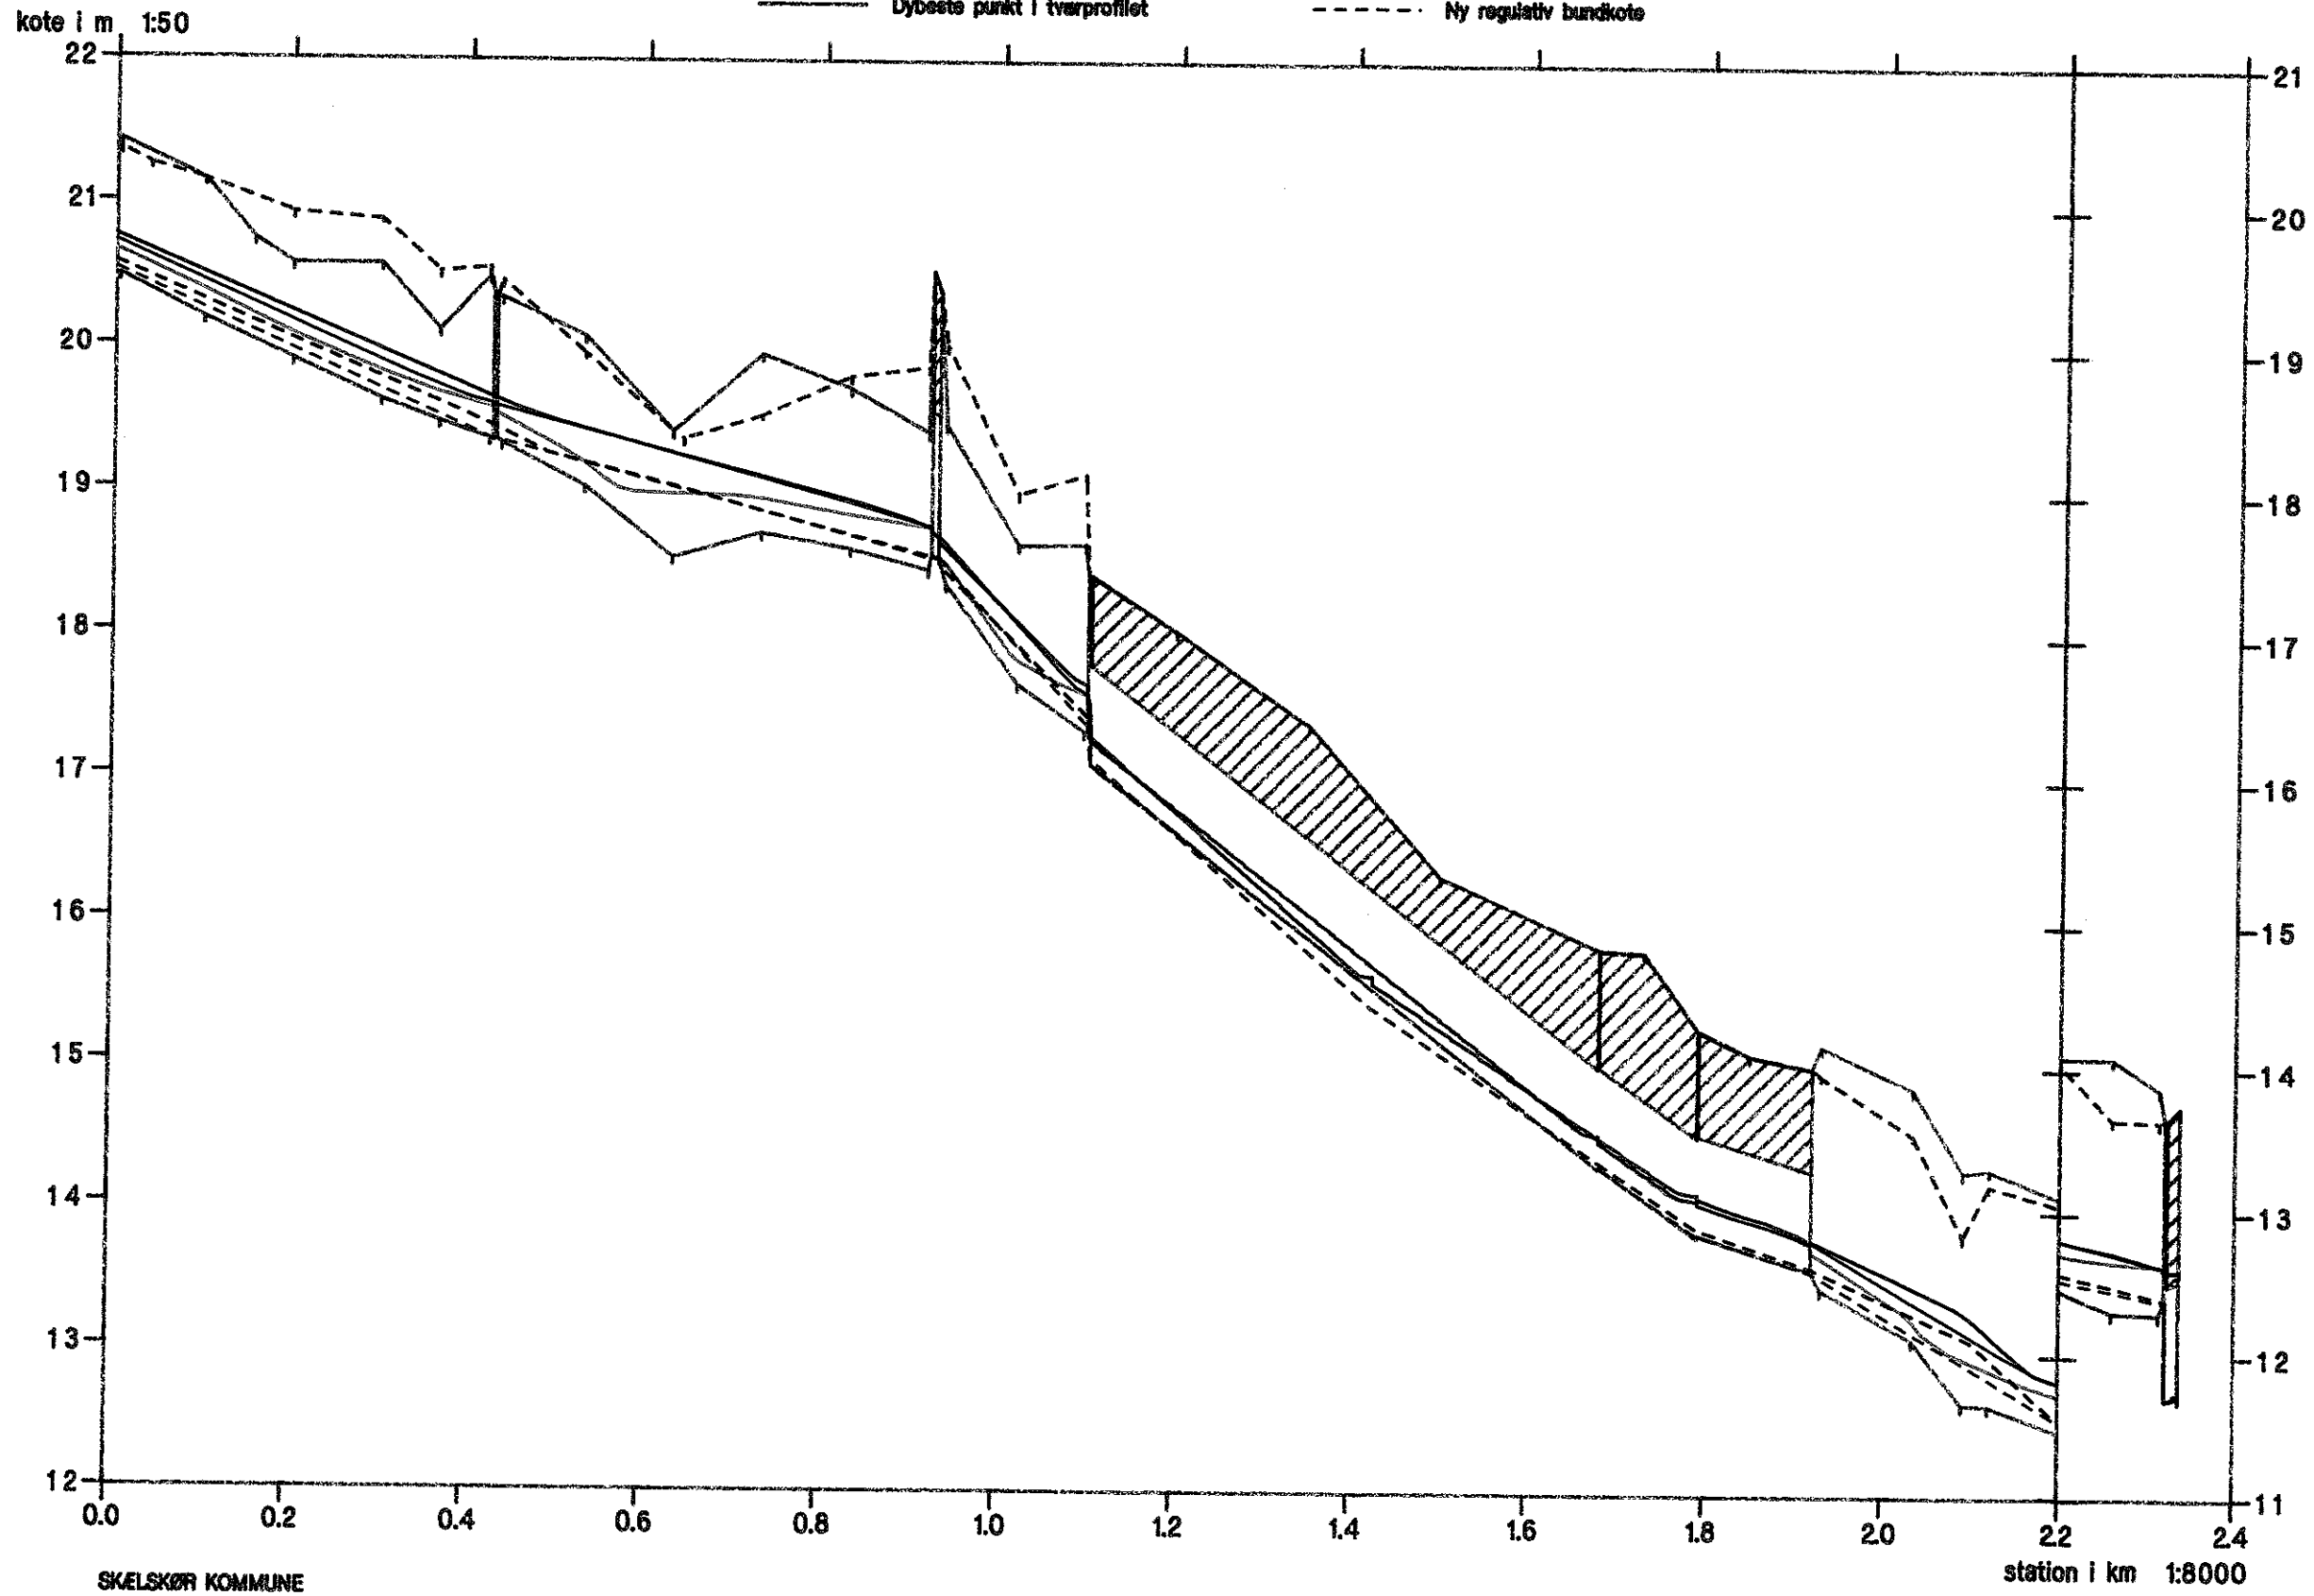
Lungrenden

Opmåling foretaget af DDH juni 1989.

- Gammel regulativ bundkote
- Terrain i højre side
- Terrain i venstre side
- Dybeste punkt i tværprofil

- Vandspejl. Vinter middel. (Nyt regulativ)
- Vandspejl. Vinter middel. (Gammelt regulativ)
- Vandspejl. Vinter middel. (Opmåling)
- Ny regulativ bundkote
